Baumbeurteilung

Lidl Filiale Rekener Straße 67, 48653 Coesfeld

Auf dem Grundstück der Firma Damhus Grundstücksverwaltung sollten vier Kastanien auf dem Parkplatz beurteilt und die Verkehrssicherheit der Bäume überprüft werden.

01.07.2022

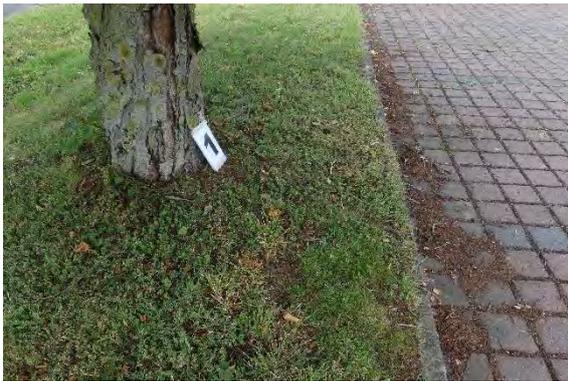
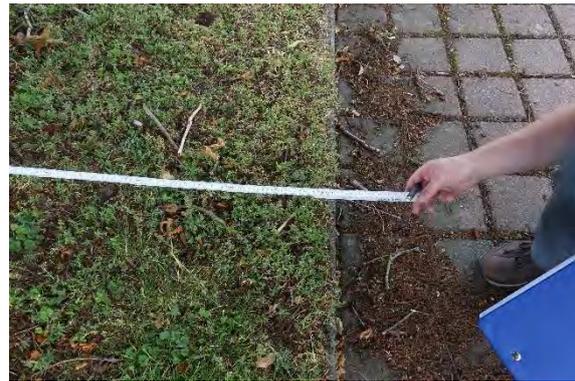
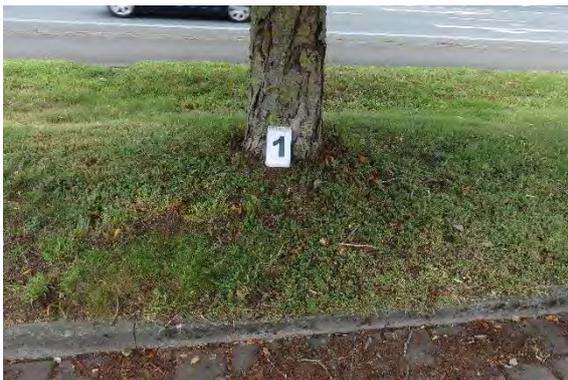
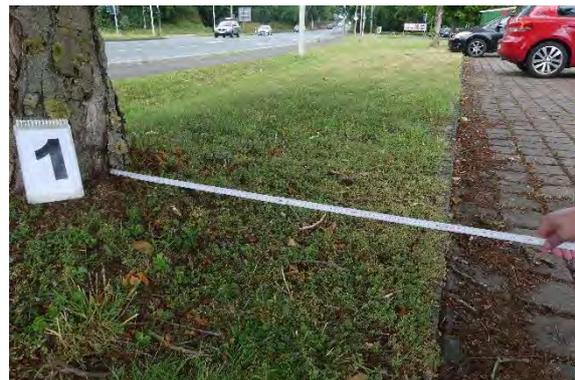
Mängel und Schäden im Wurzelraum / Wurzeln/ Stammfuß

- Freiliegende Wurzelanläufe beschädigt
- Leichte Stockastriebe
- Bodenabtrag/Freiliegende Wurzeln
- Abstand zum Kantenstein ab Stammfuß < 1,0 m (ohne Rückenstütze des Kantensteins)
- Steht leicht erhöht

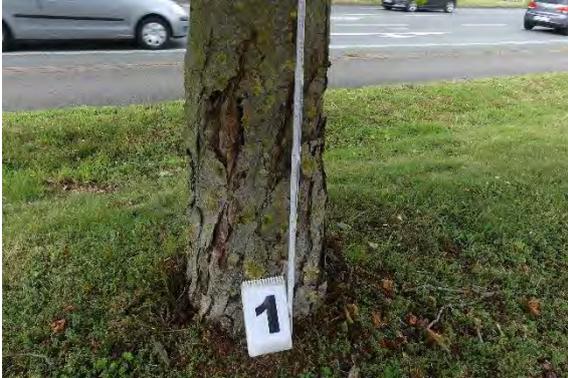
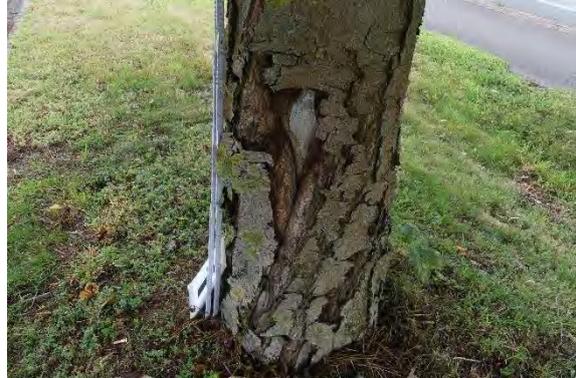
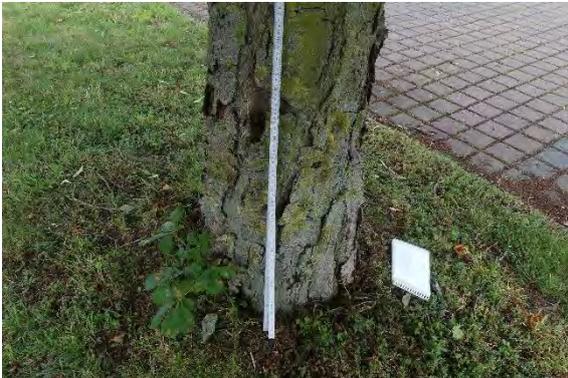
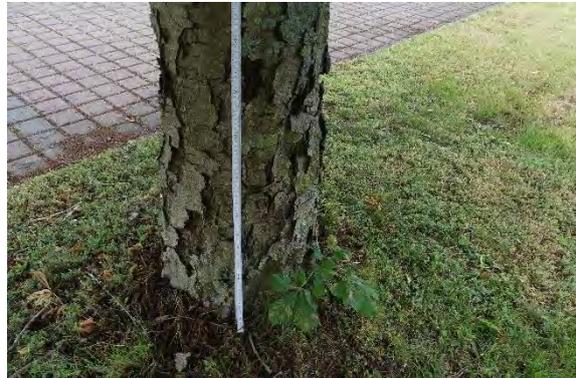
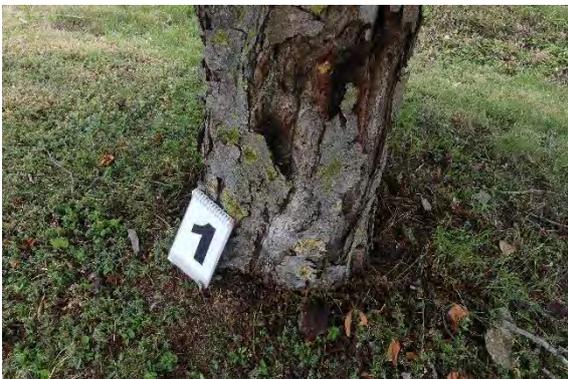
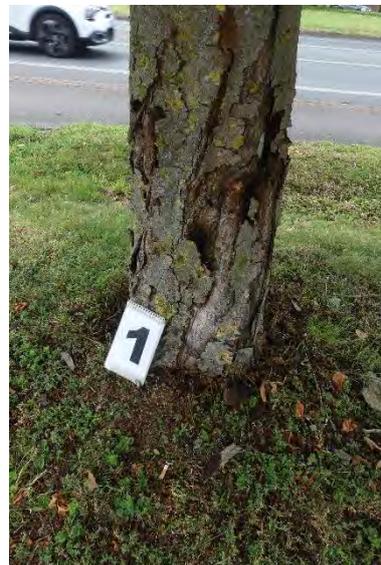
Mängel und Schäden- Stamm

- Stamm und Stockaustriebe
- Astungswunden
- Erhebliche Stammschäden

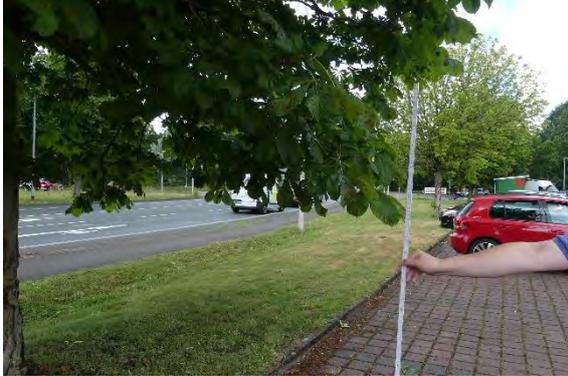
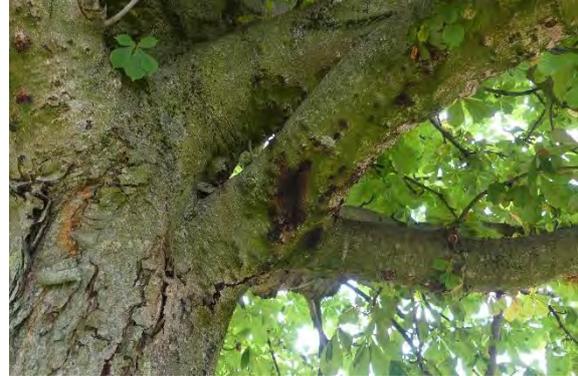
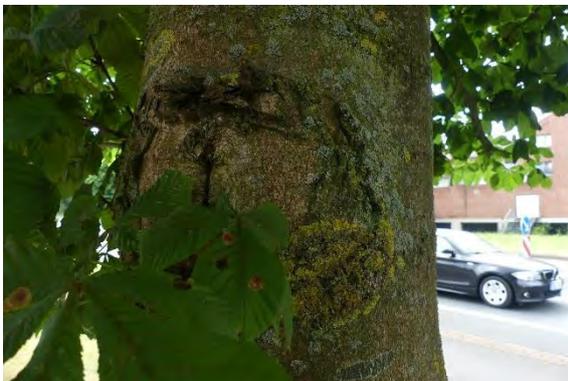
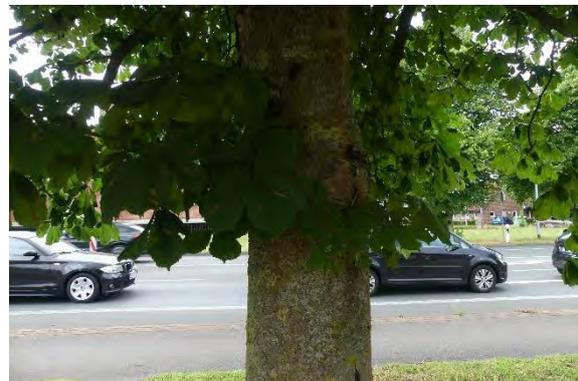
Mängel und Schäden- Kronenansatz

- Lichtraumprofil zum Parkplatz nicht ausreichend
- Risse
- Offene Schäden
- Astungswunden

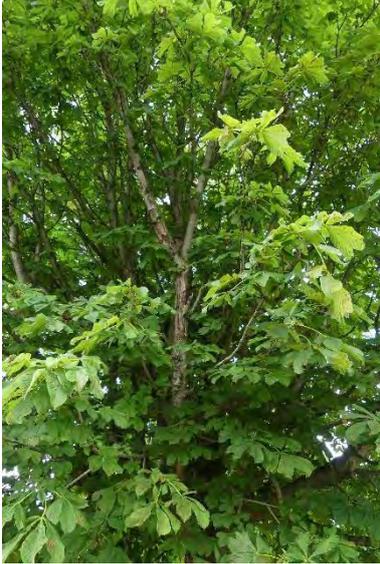
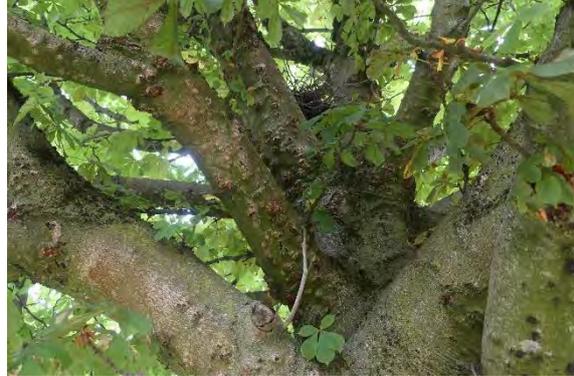
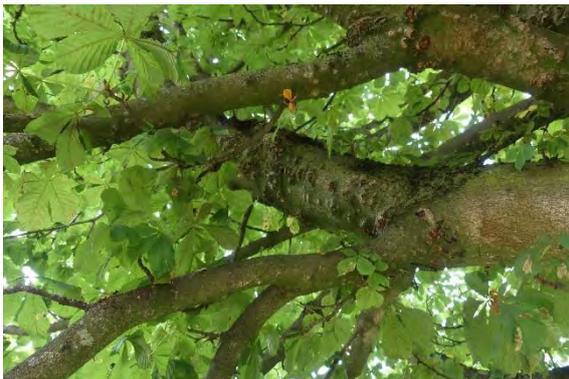
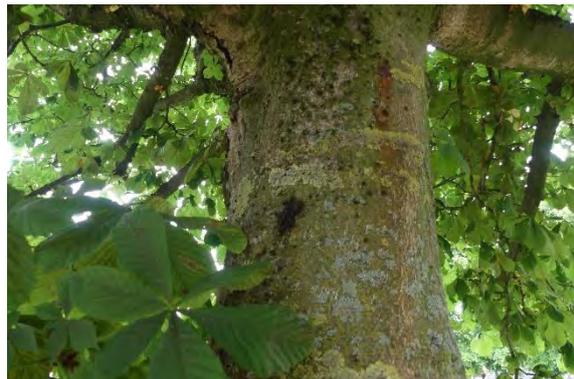
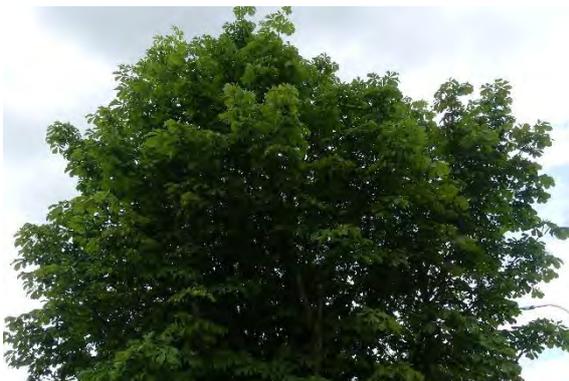
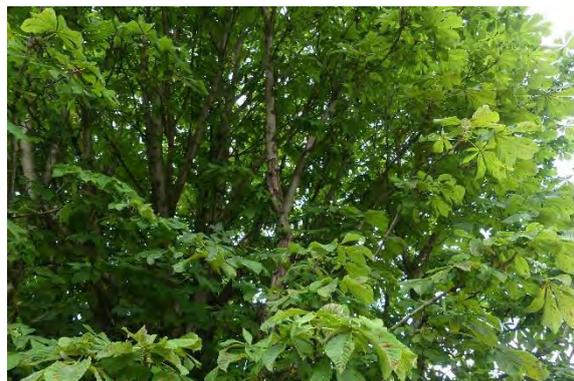
Mängel und Schäden – Krone

- Kronenansatz in 2,0 m Höhe
- Astungswunden
- Ausbruchgefährdete Teile
- Totholz (Schwach- und Feinäste)

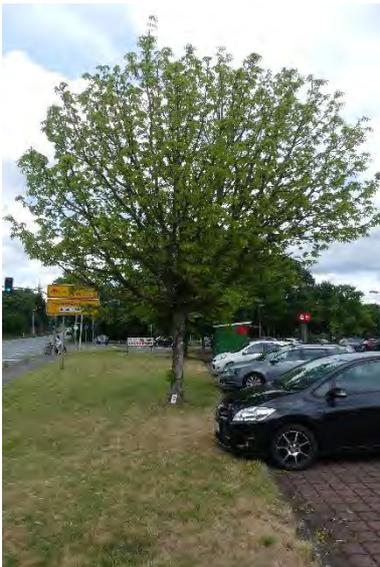
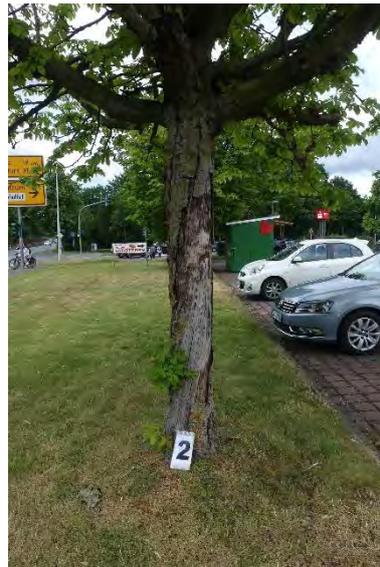
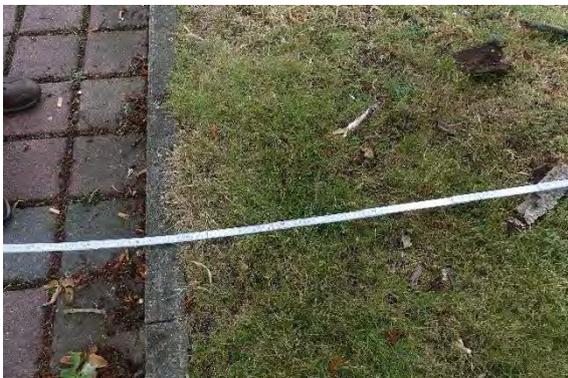
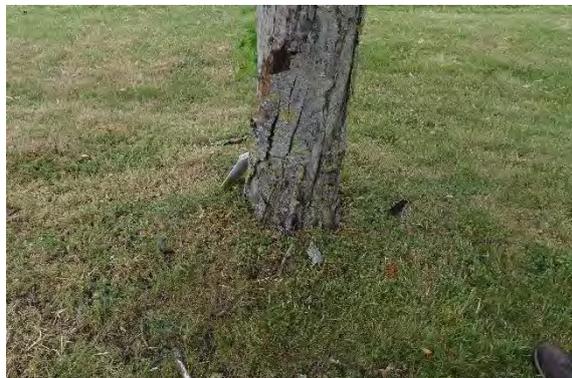
Mängel und Schäden im Wurzelraum / Wurzeln/ Stammfuß

- Freiliegende Wurzelanläufe beschädigt
- Leichte Stockastriebe
- Bodenabtrag/Freiliegende Wurzeln
- Abstand zum Kantenstein ab Stammfuß < 1,0 m (ohne Rückenstütze des Kantensteins)
- Steht hoch

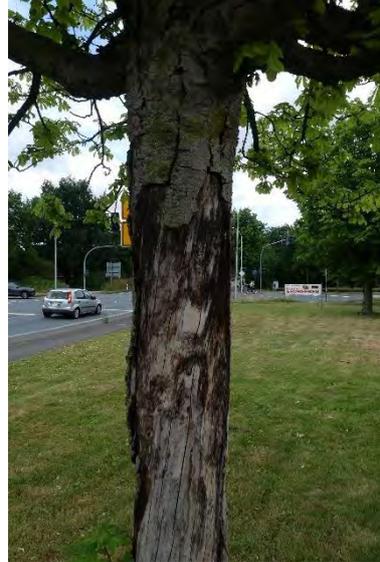
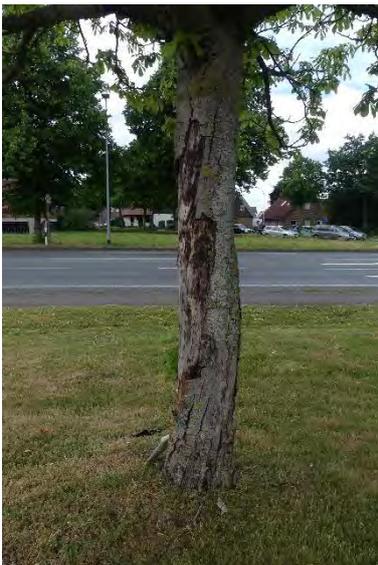
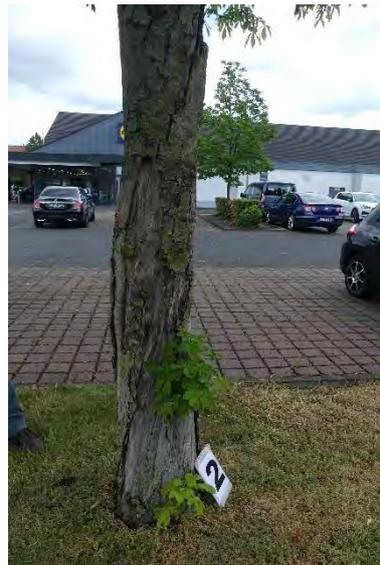
Mängel und Schäden- Stamm

- Stamm und Stockaustriebe
- Astungswunden
- Erhebliche Stammschäden
- Starke Rindenablösungen > 70%

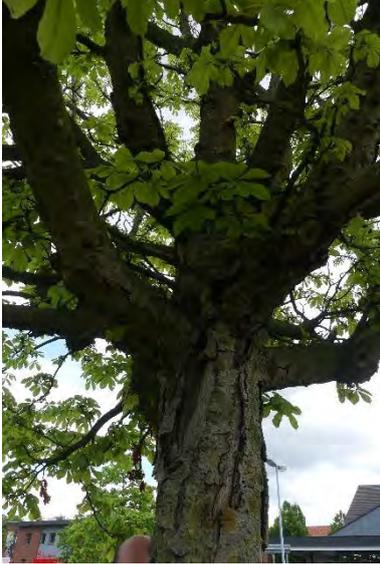
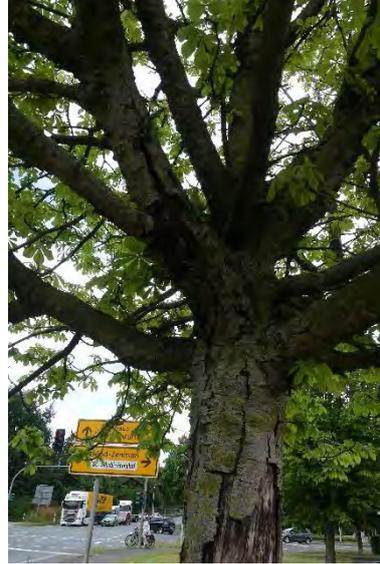
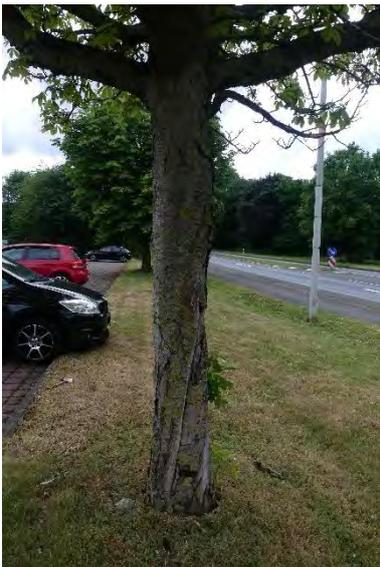
Mängel und Schäden- Kronenansatz

- Risse
- Offene Schäden
- Astungswunden
- Astabbrüche

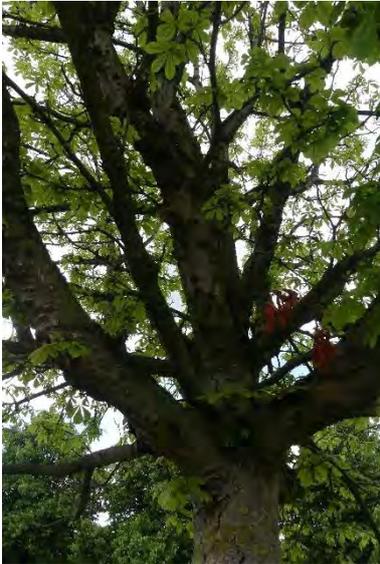
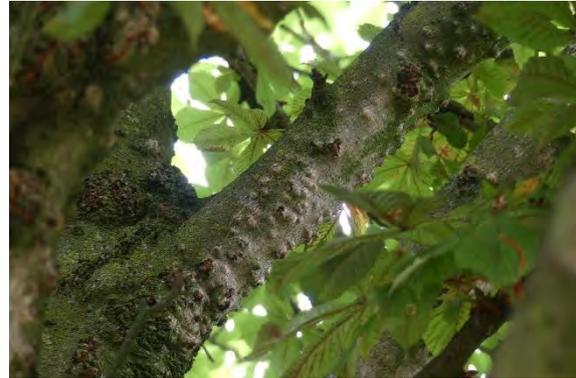
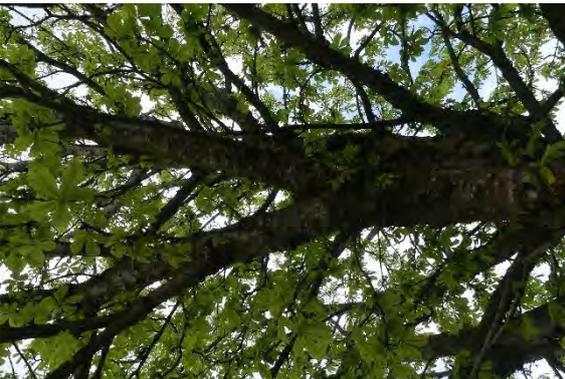
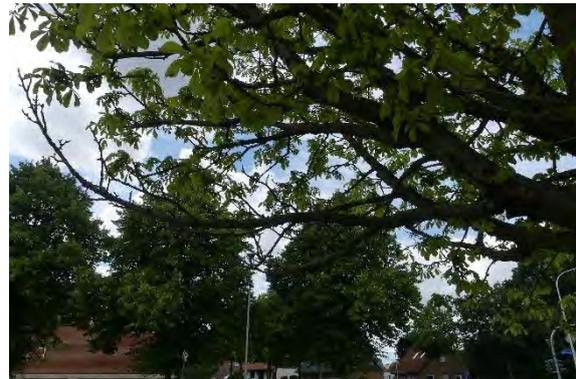
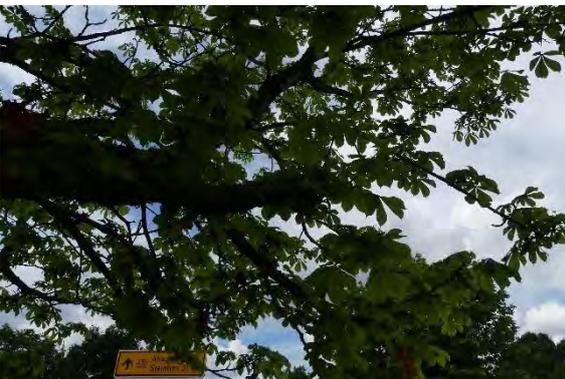
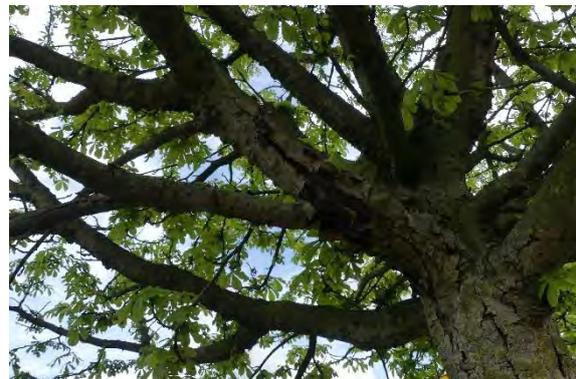
Mängel und Schäden – Krone

- Astungswunden
- Ausbruchgefährdete Teile
- Astabbrüche
- Totholz (Grobäste, Schwach-/Feinäste)
- Starke Verwachsungen

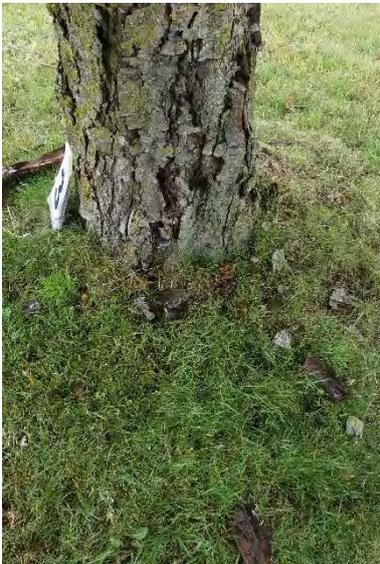
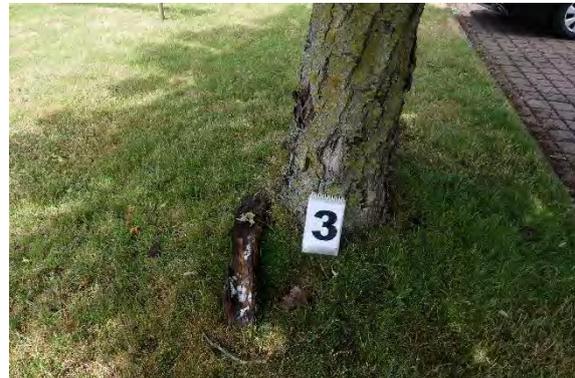
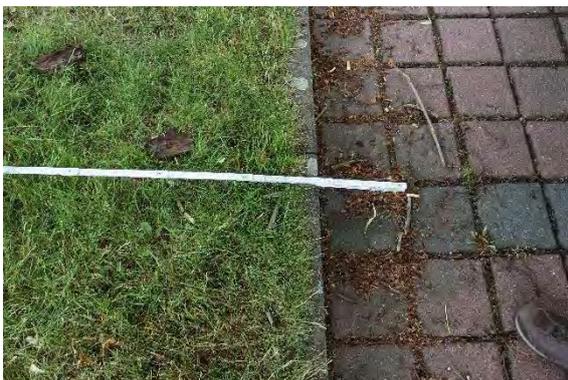
Mängel und Schäden im Wurzelraum / Wurzeln/ Stammfuß

- Freiliegende Wurzelanläufe beschädigt
- Abstand zum Kantenstein ab Stammfuß < 0,9 m (ohne Rückenstütze des Kantensteins)
- Steht leicht erhöht

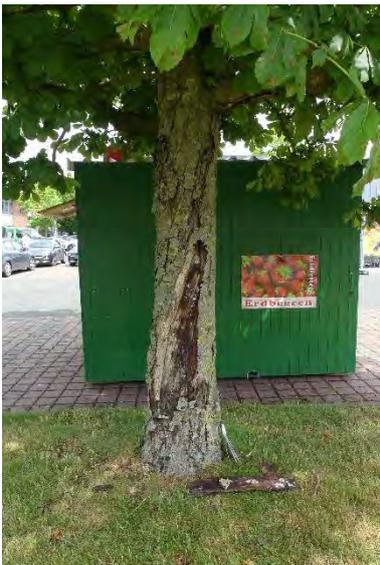
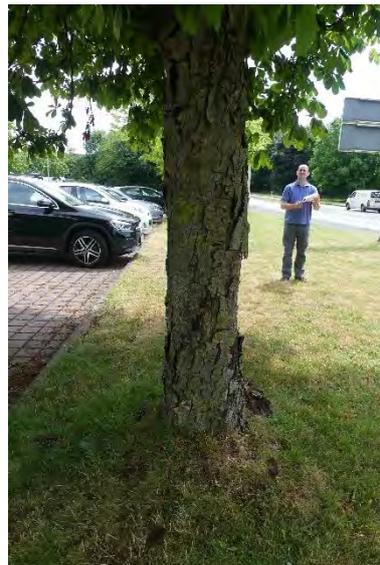
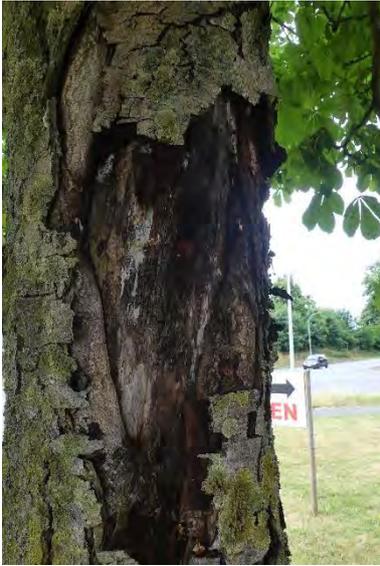
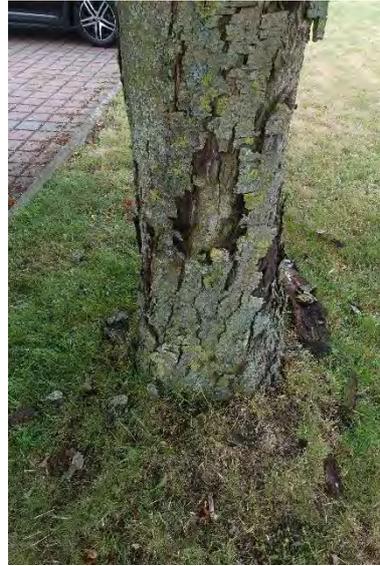
Mängel und Schäden- Stamm

- Erhebliche Stammschäden
- Risse
- Morschungen
- Starke Rindenablösungen

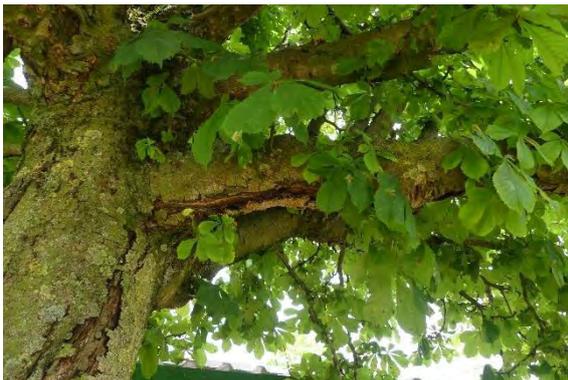
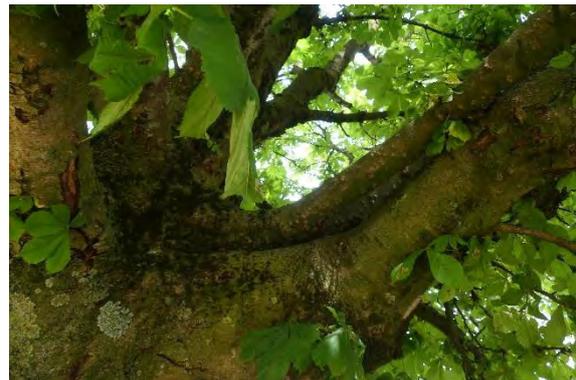
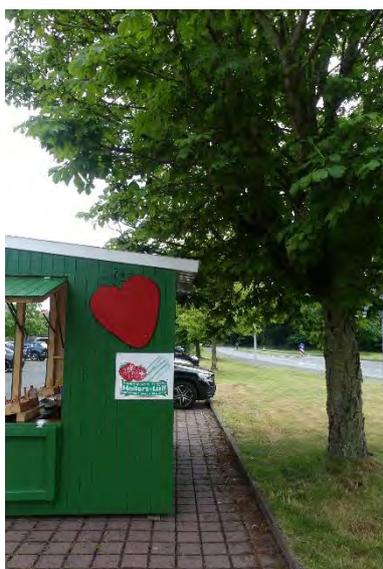
Mängel und Schäden- Kronenansatz

- Astungswunden
- Astabbrüche

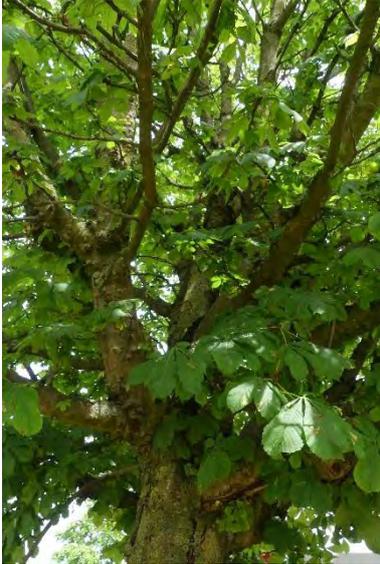
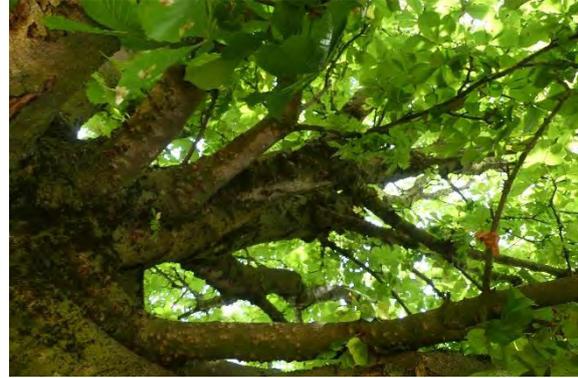
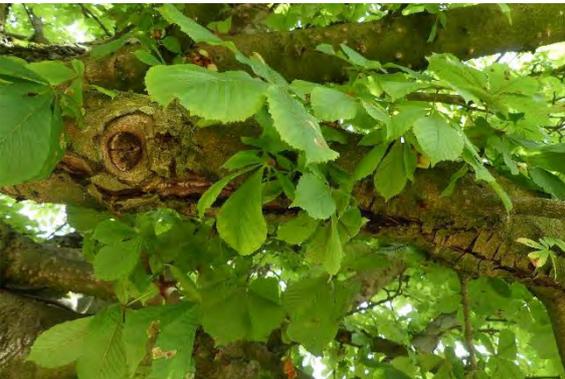
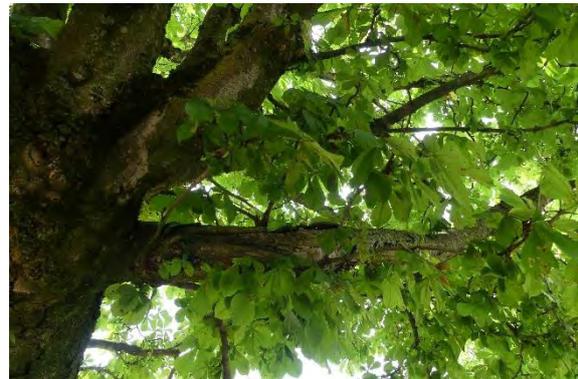
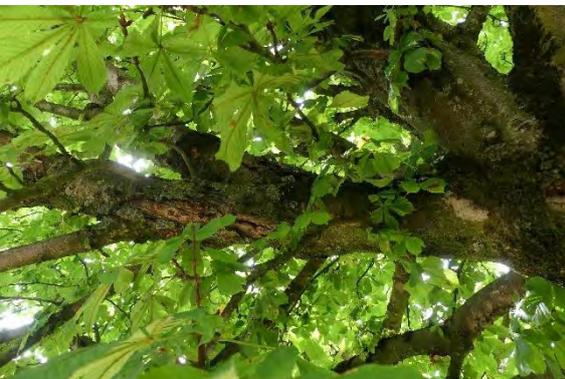
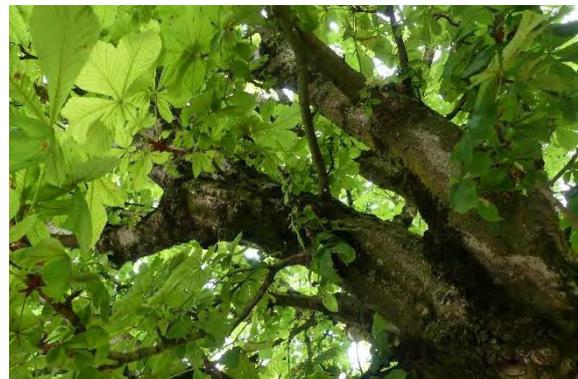
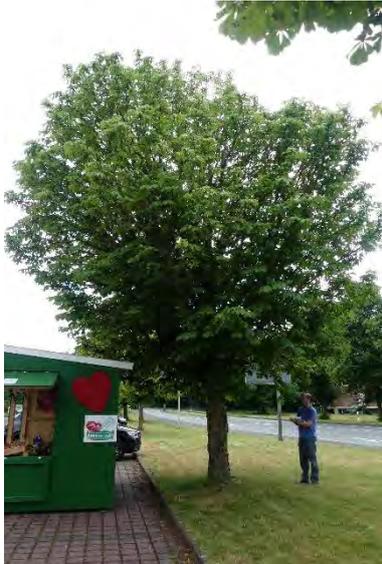
Mängel und Schäden – Krone

- Astungswunden
- Astabbrüche
- Ausbruchgefährdete Teile
- Totholz (Grobäste, Schwach-/Feinäste)
- Risse / starke Verwachsungen (insbesondere zum Parkplatz)
- Fehlentwicklungen in der Krone

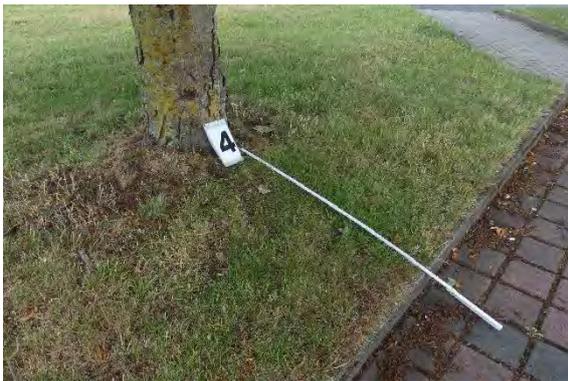
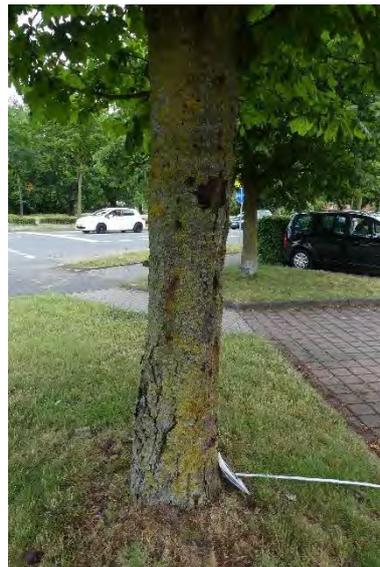
Mängel und Schäden im Wurzelraum / Wurzeln/ Stammfuß

- Freiliegende Wurzelanläufe beschädigt
- Abstand zum Kantenstein ab Stammfuß < 1,0 m (ohne Rückenstütze des Kantensteins)
- Steht hoch

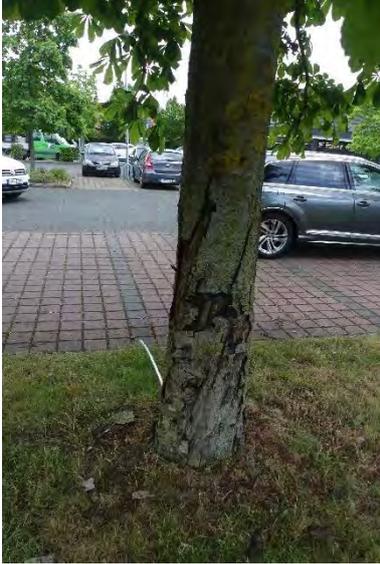
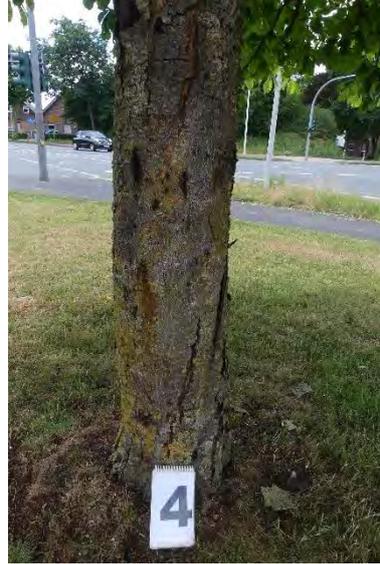
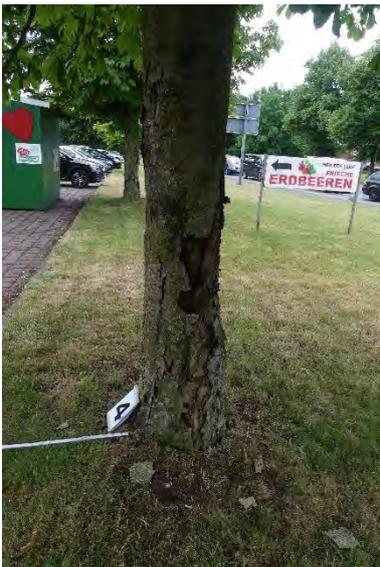
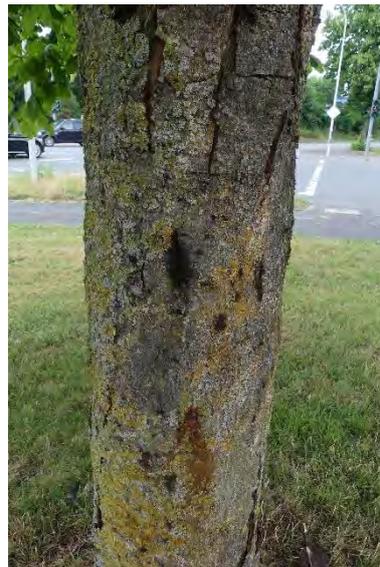
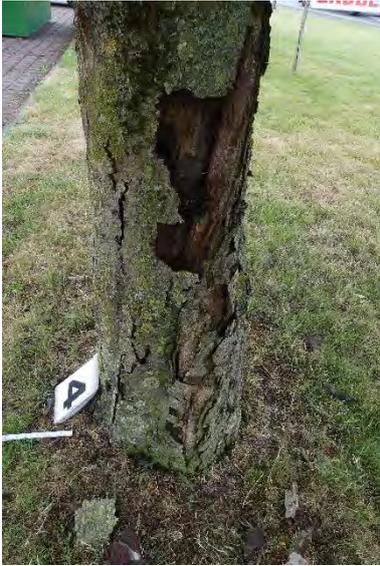
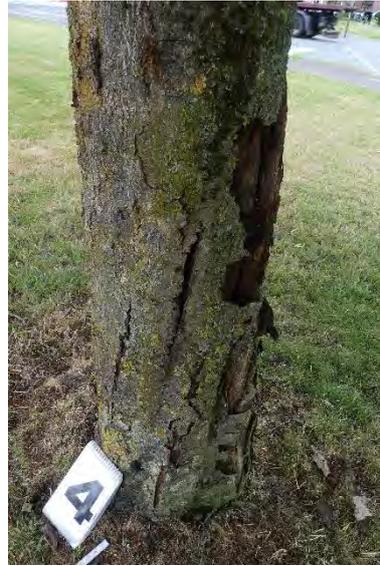
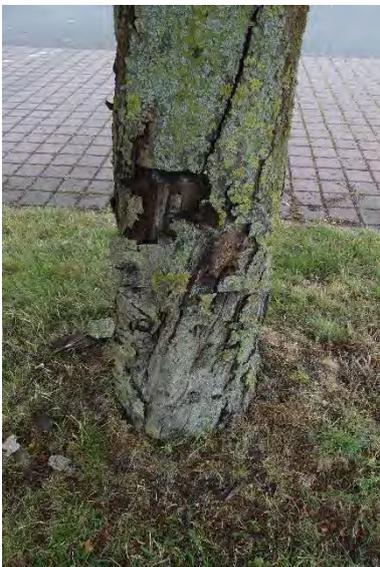
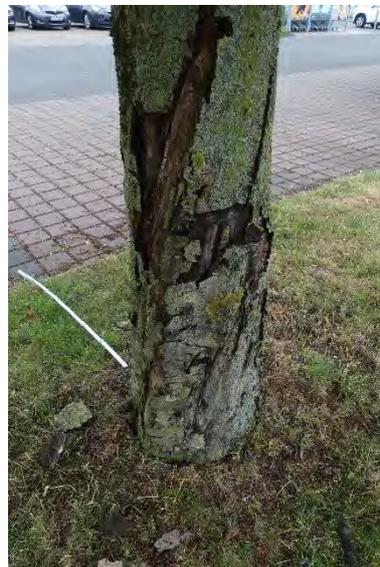
Mängel und Schäden- Stamm

- Morschungen
- Astungswunden
- Erhebliche Stammschäden
- Risse

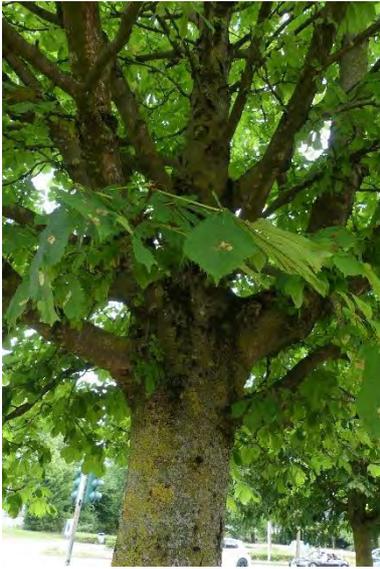
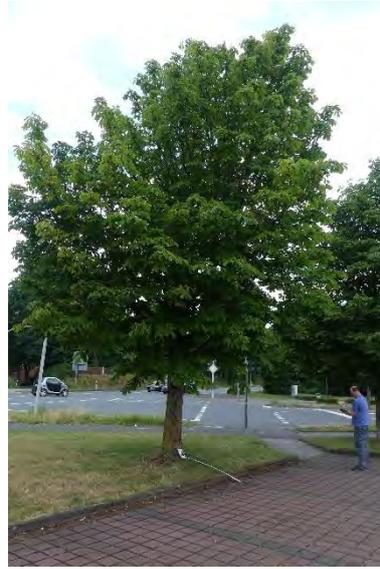
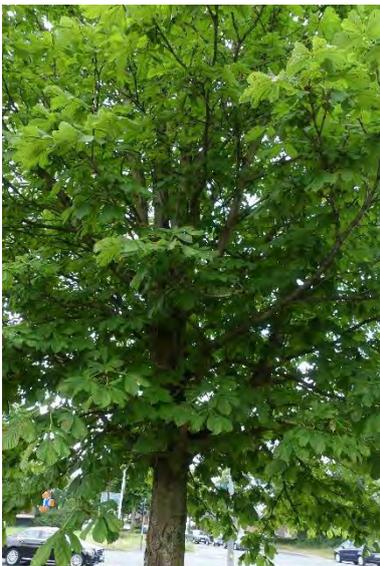
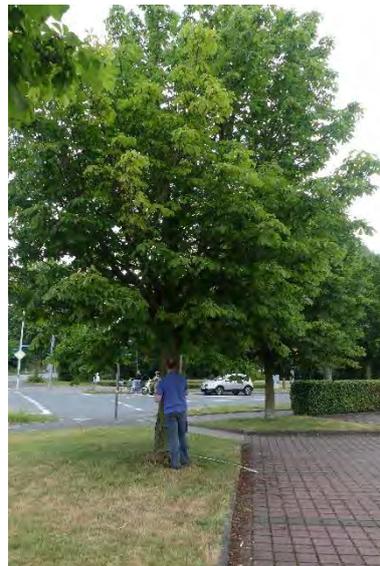
Mängel und Schäden- Kronenansatz

- Astungswunden

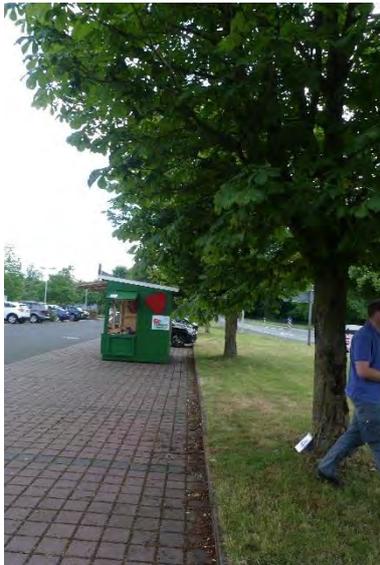
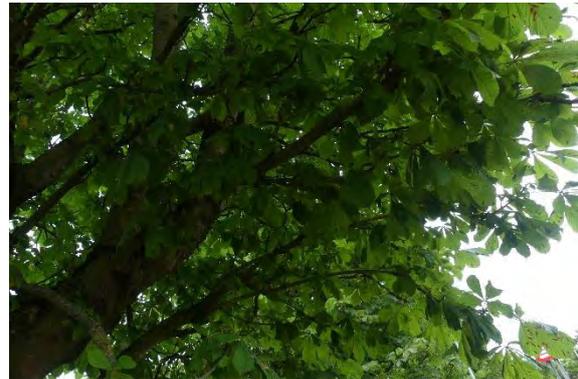
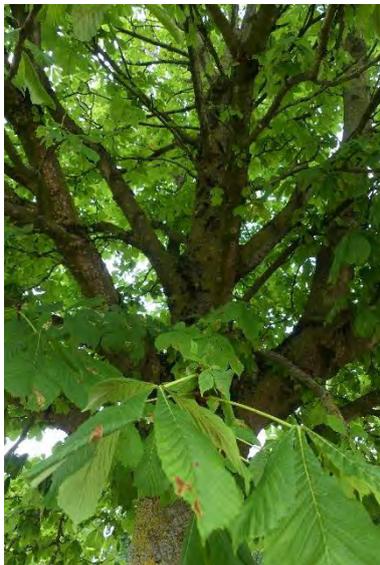
Mängel und Schäden – Krone

- Einseitige Kronenbildung
- Astungswunden
- Astabbrüche
- Ausbruchgefährdete Teile
- Totholz (Schwach-/Feinäste)
- Fehlentwicklungen in der Krone
- Nicht ausreichendes Lichtraumprofil
