9. April 2014

**Projekt: ehem. Autohaus „Knubel“, Harle 22a in 48653 Coesfeld**

hier: Sanierungsplanung im Zuge der Baureifmachung für Wohnbebauung

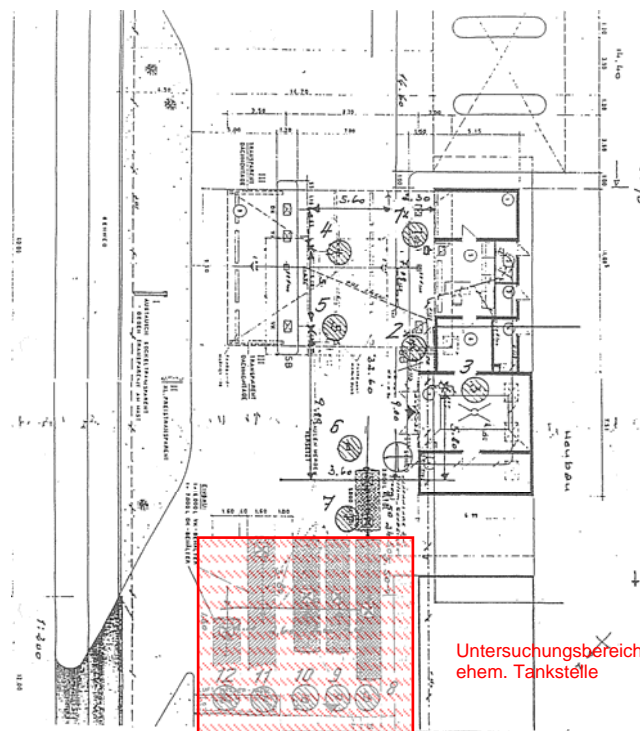
Die Ergebnisse der Rammkernbohrungen und chemischen Bodenanalysen (1992) zeigen keine Kontamination an Kohlenwasserstoffen. Es besteht kein Verdacht an schädlichen Bodenveränderungen.

Da in zwei Bohrbereichen aufgrund von Bohrhindernissen die tieferen Bodenschichten nicht erschlossen werden konnten, ist im Zuge der geplanten Rückbaumaßnahme des vorhandenen Autohauses hier mittels Baggerschurf der Bereich aufzunehmen und zunächst organoleptisch zu begutachten. Sollte der Verdacht einer Kontamination in diesem Bereich bestehen ist das Bodenmaterial auszukoffern und gemäß durchzuführender LAGA-Analyse bzw. Deponieklassifizierung zu entsorgen.

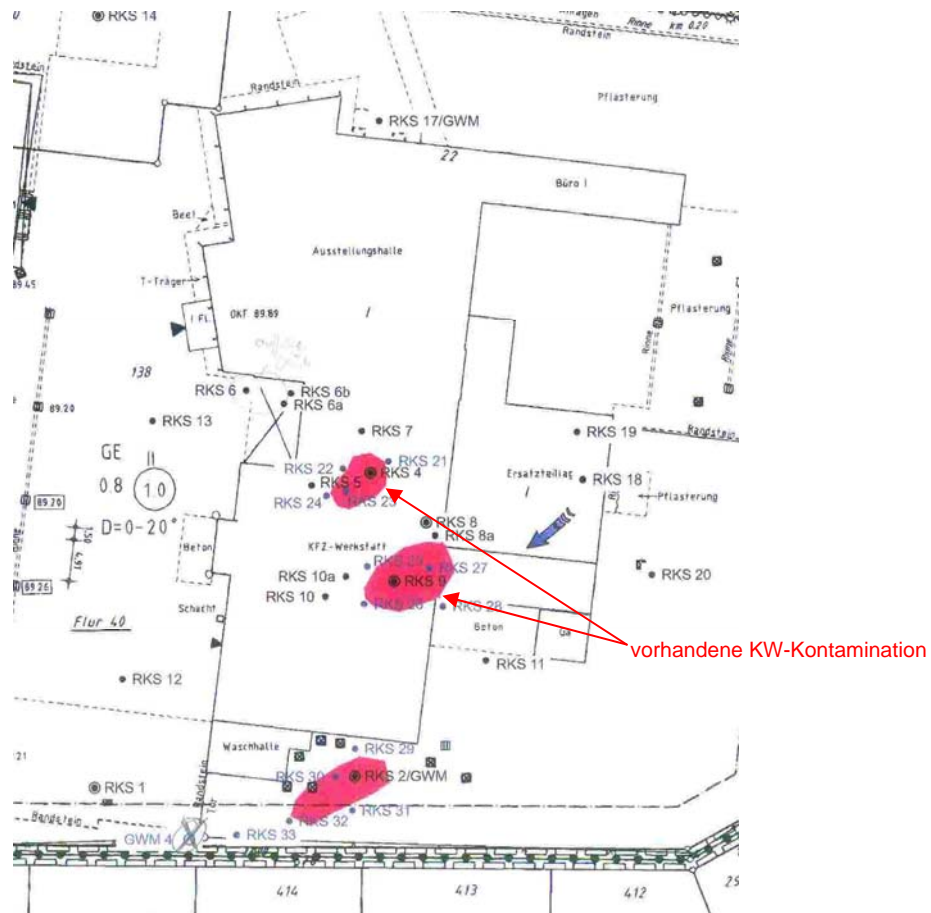
Die Untersuchungen des Ing.-Büro OWS aus 2007 und 2008 ergab in zwei Bereichen der Kfz-Werkstatt Kontaminationen an Kohlenwasserstoffen im Untergrund unterhalb der Bodenplatte.

Im Zuge des Gebäuderückbaus werden diese Bereiche unter gutachterlicher Begleitung ausgekoffert und das kontaminierte Bodenmaterial entsprechend einer deponie-klassifizierenden Analyse entsorgt. Abschließend sind Kontrollanalysen durchzuführen.

Mit eingeschlossen in die Sanierung wird auch der direkt benachbarte Bereich der RKS 5. Hier ist das kontaminierte Material ebenfalls auszukoffern und abschließend eine Kontrollanalyse durchzuführen.

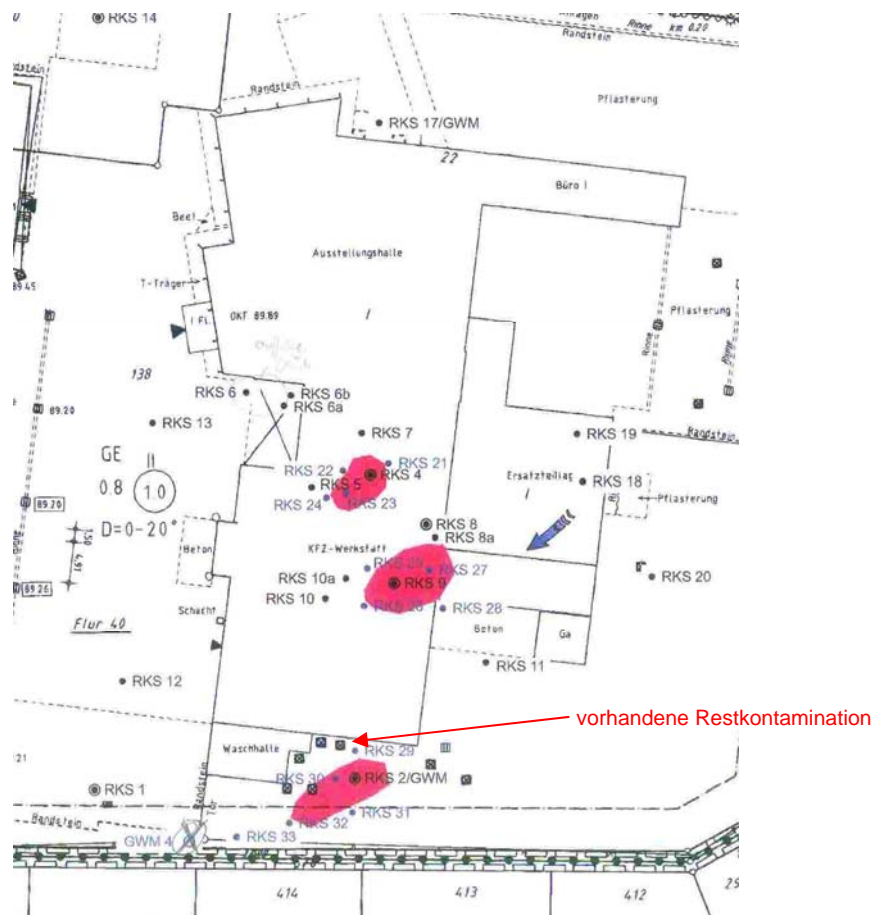
Im Jahr 2009 erfolgte die Sanierung der Kohlenwasserstoff-Kontamination außerhalb des Gebäudes unter gutachterlicher Begleitung des Ing.-Büro OWS. Aufgrund ge-

bäudetechnischer Sicherungen wurde eine ca. 0,3 m<sup>3</sup> große Restkontamination im Boden belassen.

Nach Entfernung des Gebäudes kann gefahrlos die noch im Boden verbliebene Restkontamination unter gutachterlicher Begleitung ausgekoffert und entsorgt werden. Abschließend sind Kontrollanalysen durchzuführen.

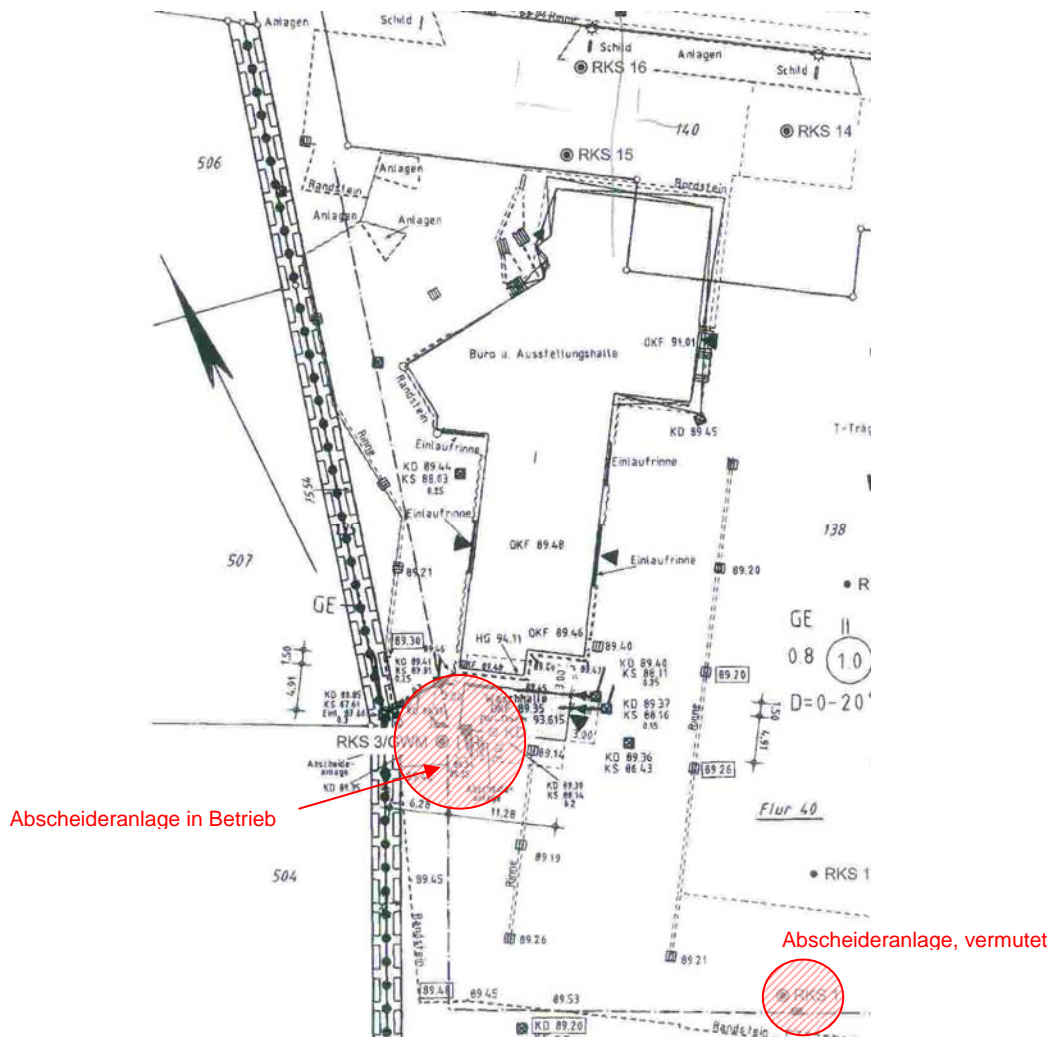
Die Abscheideranlage im Bereich Waschhalle wurde bereits saniert. Die vorhandene Restkontamination wird entfernt (siehe Punkt 3).

Im Bereich südlich der westlichen Halle befindet sich noch eine Abscheideranlage in Betrieb. Diese ist vor Entfernung vollständig zu säubern. Dies gilt insbesondere auch für die Zu-/Abläufe. Danach ist die Abscheideranlage zurückzubauen. Anschließend

Im Bereich der RKS 1 soll sich ebenfalls eine Abscheideranlage befinden haben. Dieser Bereich ist ebenfalls mittels Baggerschurf zu erkunden und ggf. auszukoffern.

ist der Umgebungsbereich des Bodens nochmals gutachterlich zu beurteilen und ggf. Restkontaminationen auszukoffern und zu entsorgen.

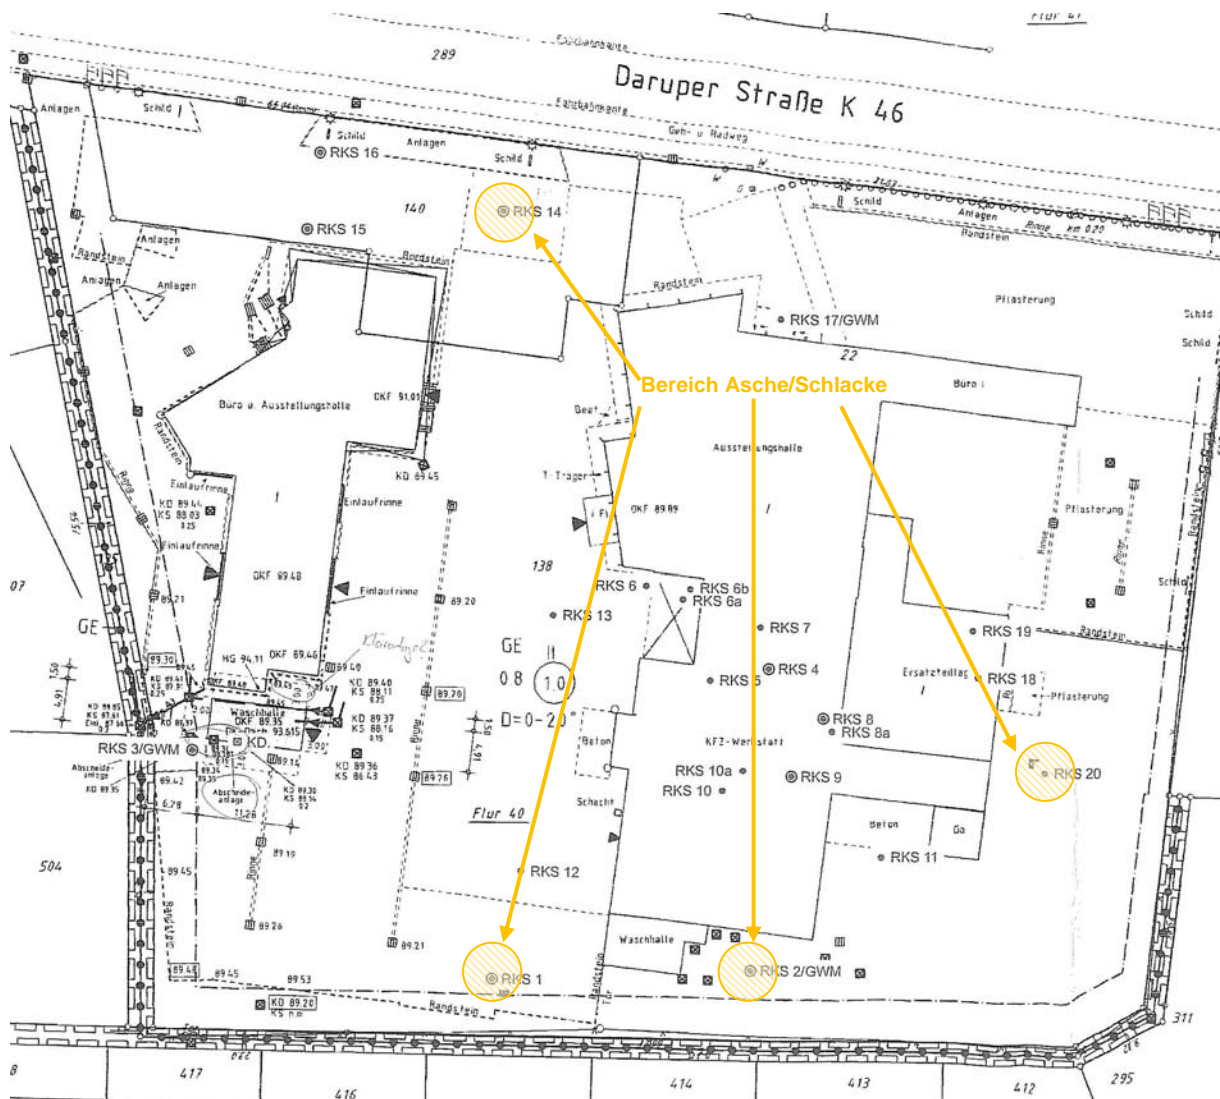
In der Gefährdungsabschätzung aus dem Jahr 2007 wurden in den Bereichen der RKS 1, 2, 14, 18 und 20 organoleptisch Glasasche und Schlacke angetroffen. Die chemische Analyse auf PAK nach EPA ergab im Bereich der RKS20 in einer Tiefe von 0,3-0,7 m einen PAK-Gehalt von 9,48 mg/kg, der Wert des Einzelparameters Benzo(a)pyren liegt bei 0,90 mg/kg. Der Grenzwert für Wohngebiete liegt nach der BBodSchV, 1.4 Prüfwerte, bei 4 mg/kg und wird damit nicht überschritten.

Die chemische Analyse des vorhandenen Grundwassers ergab keinen nachweisbaren Gehalt an PAK's.

Aus gutachterlicher Sicht ist es ausreichend, das vorhandene Auffüllungsmaterial im Zuge der geplanten Geländeanfüllung mit Bodenmaterial gemäß den Vorgaben des Kreis Coesfeld zu überdecken.
