## **BERICHT**

### **zu Bodenluft- und Bodenuntersuchungen auf dem Gelände der ehemaligen Freiherr-vom-Stein-Kaserne in Coesfeld, Flamschen**

Projekt-Nr: IAL-09-0059

**Altenberge, 25.02.2009**

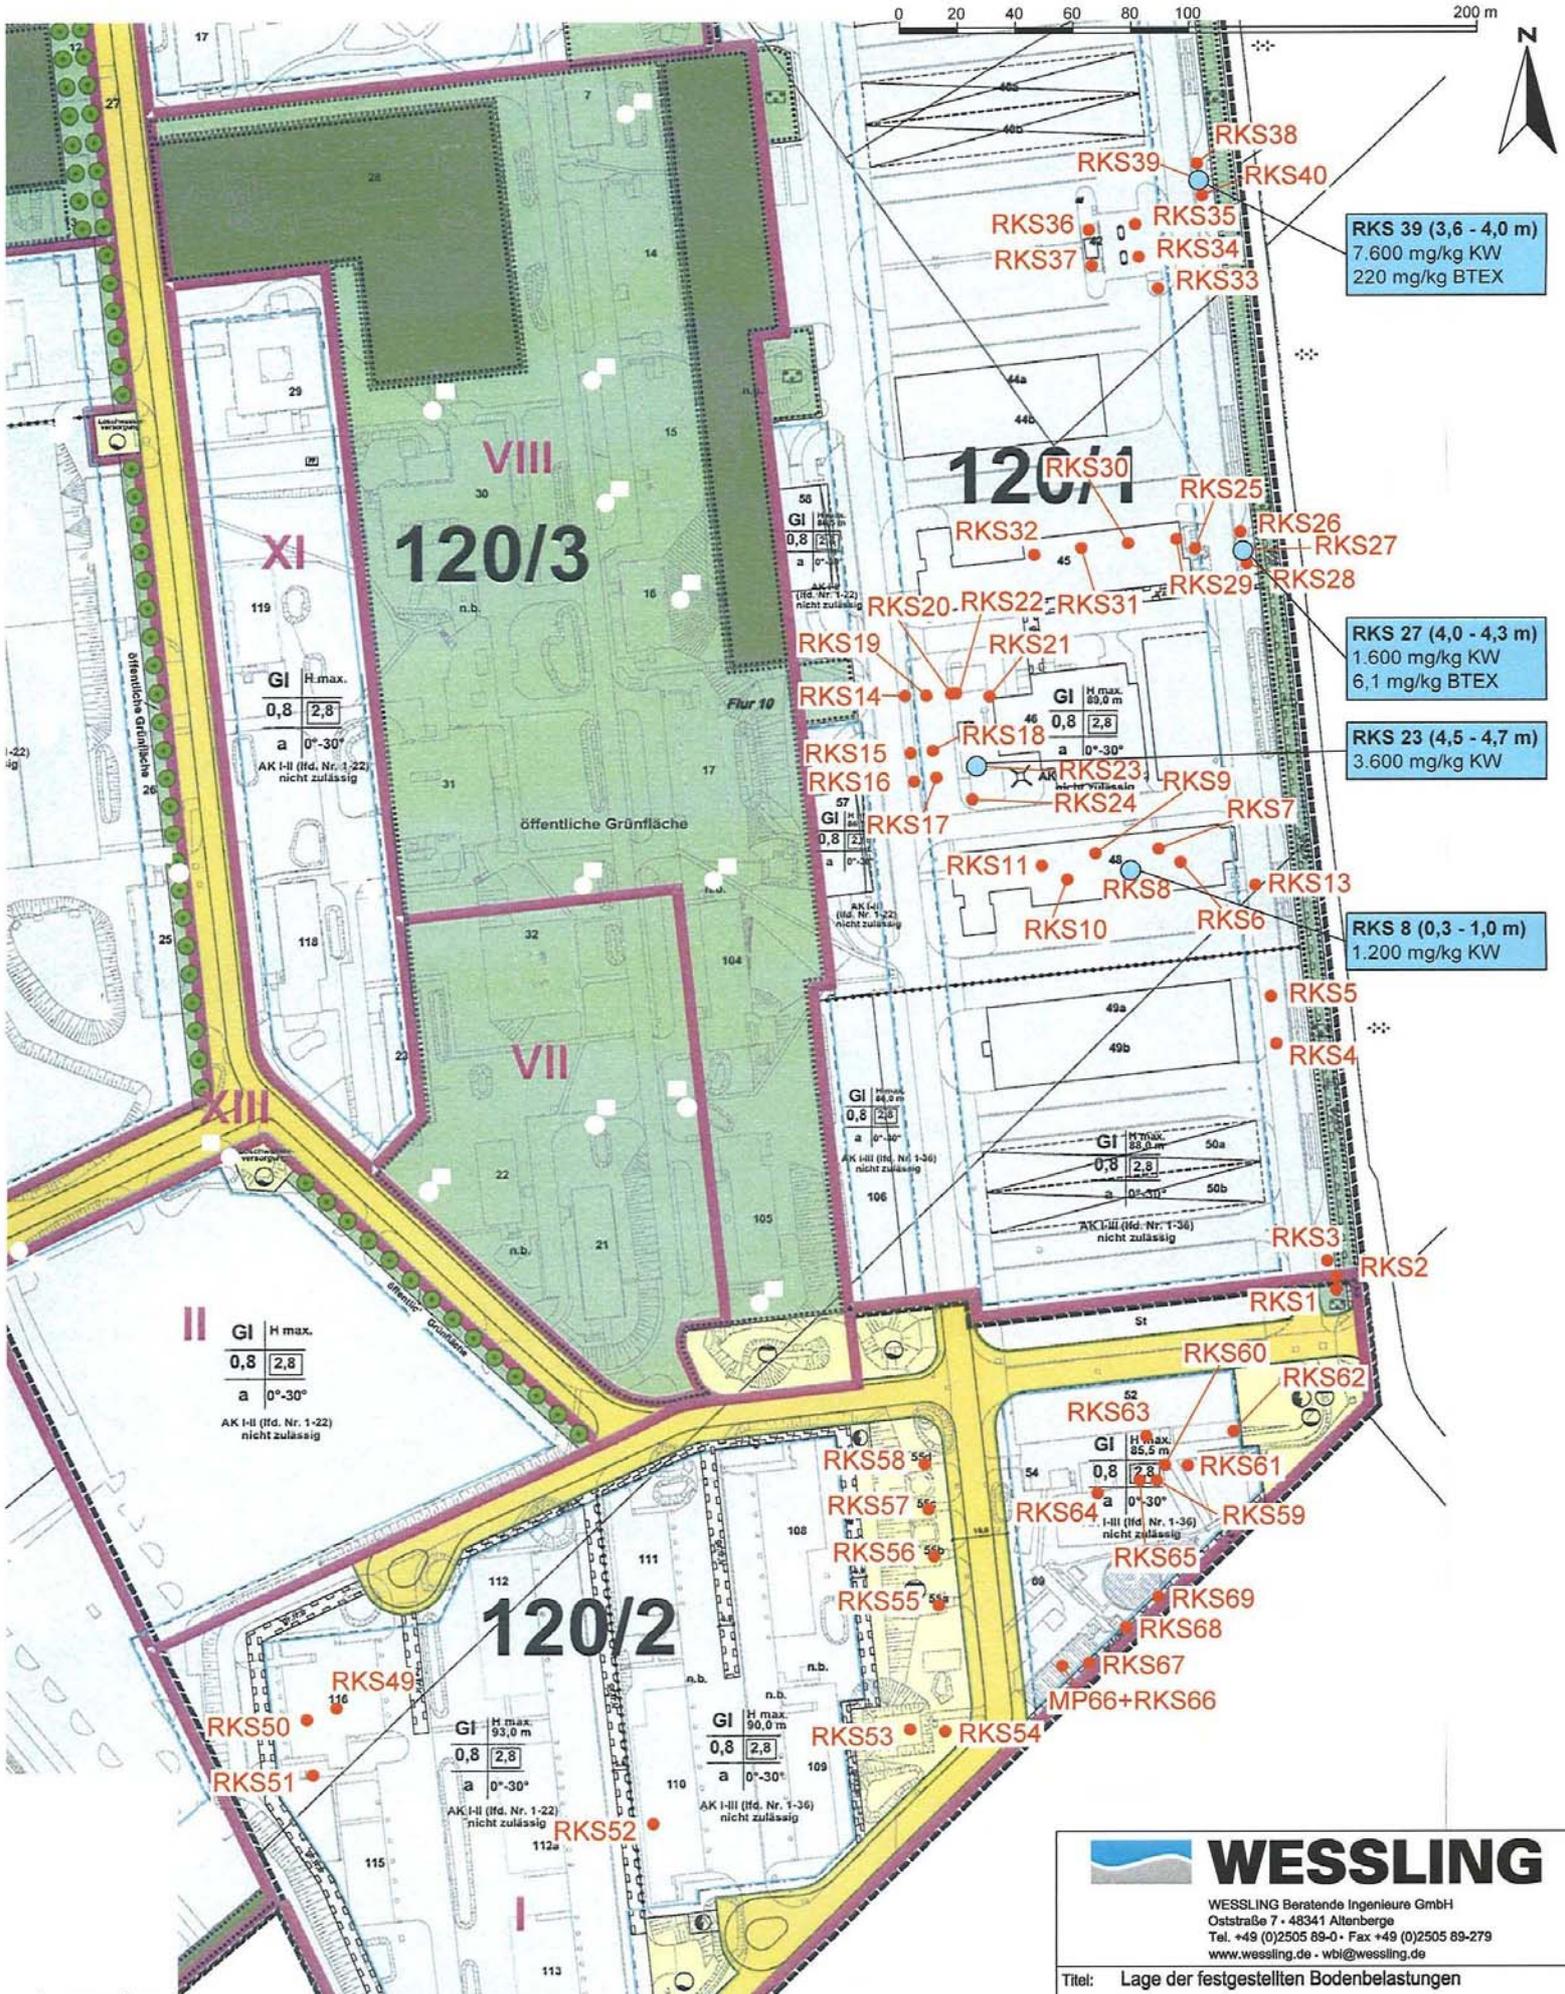
Feststoffuntersuchungen des organoleptisch auffälligen Horizontes der RKS 23 (4,50-4,70 m) auf Kohlenwasserstoffe ergaben mit einem Gehalt von 3.600 mg/kg KW eine deutliche Belastung. Polycyclische Aromaten (PAK) konnten dagegen mit 0,08 mg/kg  $\Sigma$  EPA-PAK nur in Spuren nachgewiesen werden (siehe Anlage 6, Prüfbericht Nr.: UAL09-02759-1).

Eine Gefährdung des Schutzgutes Grundwasser ist aufgrund der festgestellten Kohlenwasserstoffbelastungen gegeben. Die Verunreinigung liegt in der grundwassergesättigten Bodenzone.

Die an den ausgewählten Bodenproben durchgeführten Untersuchungen auf Kohlenwasserstoffe und BTEX ergaben mit 1.600 mg/kg KW und 6,1 mg/kg BTEX in der RKS 27 (4,0-4,3 m) Belastungen des Untergrundes durch diese Schadstoffgruppen in diesen Bereichen. In der RKS 28 (4,0-5,0 m) wurden Kohlenwasserstoffe in geringen Gehalten von 380 mg/kg nachgewiesen (siehe Anlage 6, Prüfbericht Nr.: UAL09-02542-1).

Eine Gefährdung des Schutzgutes Grundwasser ist gegeben. Die festgestellten Verunreinigungen liegen in der grundwassergesättigten Bodenzone.

Die an den organoleptisch auffälligen Bodenproben der RKS 39 von 3,6-4,0 m Tiefe durchgeführten Analysen auf Kohlenwasserstoffe und BTEX ergaben mit einem Gehalt von 7.600 mg/kg KW und 220 mg/kg  $\Sigma$  BTEX hohe Befunde (siehe Anlage 6, Prüfbericht Nr.: UAL09-02767-1).
