Projekt-Nr. **2021107** Ausfertigungs-Nr. **1/4** Datum **21.08.2002**

**Beprobungslose Aufnahme der
Altlastenverdachtsflächen im Bereich
der Ziegelwerke 2 sowie 1, 3, 4, 5
der
Wienerberger Ziegelindustrie GmbH**

**Werke Coesfeld
Brink 36**

**Wienerberger Ziegelindustrie GmbH
Oldenburger Allee 26
30659 Hannover**

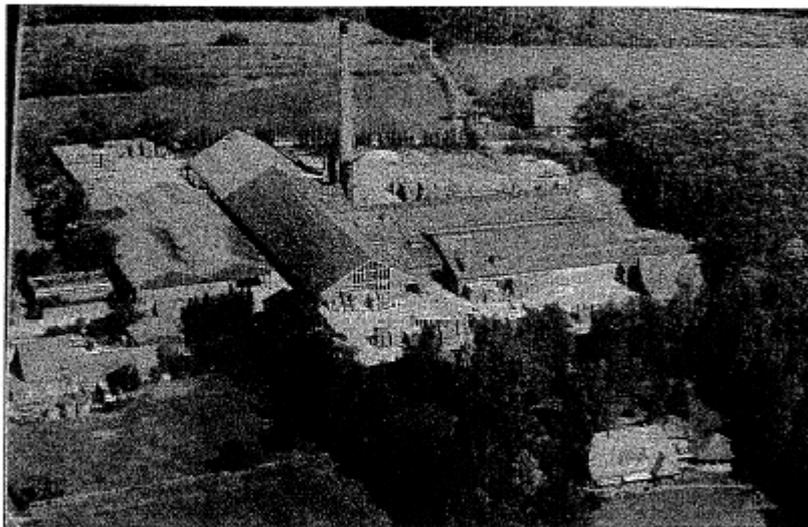
Abb. 1: Luftbildaufnahme von Werk 2, Blickrichtung nach W

Mit Anlage 1 ist ein Lageplan beigefügt, aus dem der Gebäudebestand im Werk 2 hervorgeht. Bei Abb. 1 handelt es sich um eine Luftbildaufnahme von Werk 2 (Aufnahmedatum unbekannt), die vom Werksleiter, Herrn Terwei, zur Verfügung gestellt wurde.

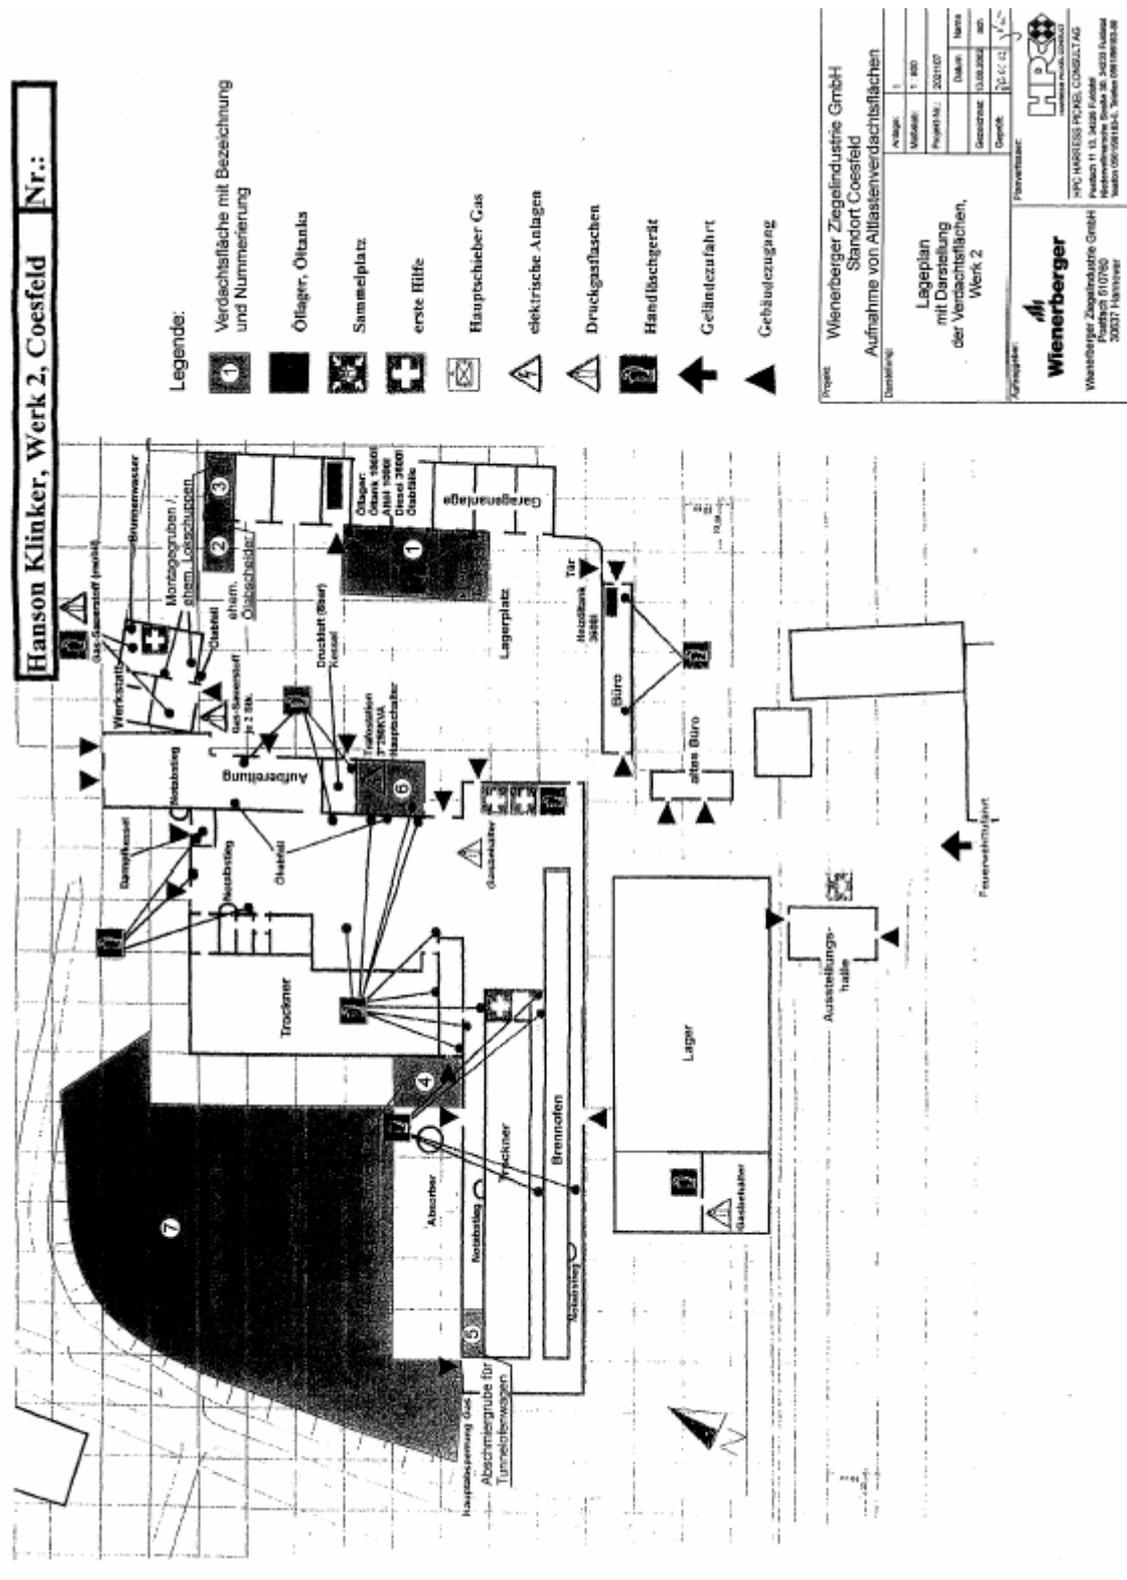
Im folgenden werden tabellarisch (Tab. 1) die am 08.08.2002 im Werk 2 aufgenommenen Verdachtsflächen aufgeführt, die dort vermuteten bzw. festgestellten Schadstoffe benannt, der Verdacht begründet und der potenzielle Wirkungspfad aufgezeigt. Als Wirkungspfad wird in diesem Zusammenhang der mögliche Weg eines Schadstoffes von der Schadstoffquelle im Boden oder in der Altlast bis zum Ort einer möglichen Wirkung auf ein Schutzgut definiert.

Die Lage der Verdachtsflächen geht aus dem mit Anlage 1 beigefügten Lageplan hervor. Mit Anhang 1 liegt eine entsprechende Fotodokumentation bei.

Lfd. Nr.	Standort	Verdachtsfläche	Nutzungs/ehem. Nutzung	Vermutete Schadstoffe	Verdachtsbe-gründung	Einwirkungs-bereich	potenzieller Wirkungspfad
1	Vorplatz Schuppen (NE' Werksbereich)	Ehem. Tankstelle	Tankstelle mit zwei Säulen und Tanks (30m² DK, 16m³ VK)	MKW, BTEX	Nutzungsstatbestand	Standflächen der Zapfsäulen, Tankgruben	Fugen/Risse im Beton->Asphalt->Boden->Sickerwasser->Grundwasser, BTEX Aromaten zusätzlich Boden->Bodenluft->Mensch
2	Vorplatz Schuppen (NE' Werksbereich)	Ölabscheider	Ölabscheider für Tankstelle und Hofentwässerung	MKW, BTEX	Nutzungsstatbestand	Ölabscheidergrube	Fugen/Risse im Beton->Boden->Sickerwasser->Grundwasser, BTEX Aromaten zusätzlich Boden->Bodenluft->Mensch
3	Silmsseite Schuppen (NE' Werksbereich)	Ehem. Lokschnuppen	Lokschnuppen mit Montagegruben	MKW, BTEX, PCB	Nutzungsstatbestand	Boden der Montagegruben	Fugen/Risse im Beton->Boden->Sickerwasser->Grundwasser, BTEX Aromaten zusätzlich Boden->Bodenluft->Mensch

4	Areal zwischen beiden Trocknern	Schweröltanks	Ehem. Schweröltanks	MKW	Nutzungsstatbestand	Domschicht	Fugen/Risse im Beton->Boden->Sickerwasser->Grundwasser
5	Trockner	Abschmiergrube für Tunnelofenwagen	Abschmiergrube für Tunnelofenwagen neben Trockner	MKW	Nutzungsstatbestand	Boden der Grube	Fugen/Risse im Beton->Boden->Sickerwasser->Grundwasser
6	SE' der Aufbereitung	Trafostation	Trafostation	MKW / PCB	Nutzungsstatbestand	Fußboden	Fugen/Risse im Beton->Boden->Sickerwasser->Grundwasser
7	NE' Freifläche	Fertigwarenlagerplatz	Freifläche mit Bauschutt/Ziegelresten aufgefüllt	MKW, PAK, Schwermetalle	Auffüllung	Boden	Boden->Sickerwasser->Grundwasser

Tab. 10: Übersicht geplanter Untersuchungen auf Altlastenverdachtsflächen, Werk 2

INE	Standort	Verdachtsfläche	pot. Kontamination des Bodens/der Baustanz	Anzahl der Sondierungen	Bohrtiefe (Meter)	MKW	PAK	RTEX (Bohrtiefe)	PCB	LAGA Liste
1	Vorplatz Schuppen (NE' Werksbereich)	Ehem. Tankstelle	Einträge von Diesel und Vergaserkraftstoff	4	12	12	-	2	-	-
2	Vorplatz Schuppen (NE' Werksbereich)	Ölabscheider	Einträge von Diesel und Vergaserkraftstoff	1	3	3	-	1	-	-
3	Stirnseite Schuppen (NE' Werksbereich)	Ehem. Lokschuppen	Einträge von Ölen in Montagegruben	3	6	6	-	2	2	-
4	Areal zwischen beiden Trocknern	Schwerölkanks	Einträge von Ölen im Bereich der Domschächte der Lagerbehälter (3x30m²)	4	18	18	4	-	4	-
5	Trockner	Abschmiergrube für Tunnelofenwagen	Einträge Öle und Fette in die Grube	1	2	2	-	-	-	-
6	SE der Aufbereitung	Trafostation	Einträge von PCB-haltigen Ölen	3	6	6	-	-	3	-
7	NE' Freifläche	Fertigwarenlagerplatz	Einträge von auffüllungsbedingten Schadstoffen in den Boden	9	9	-	-	-	-	3

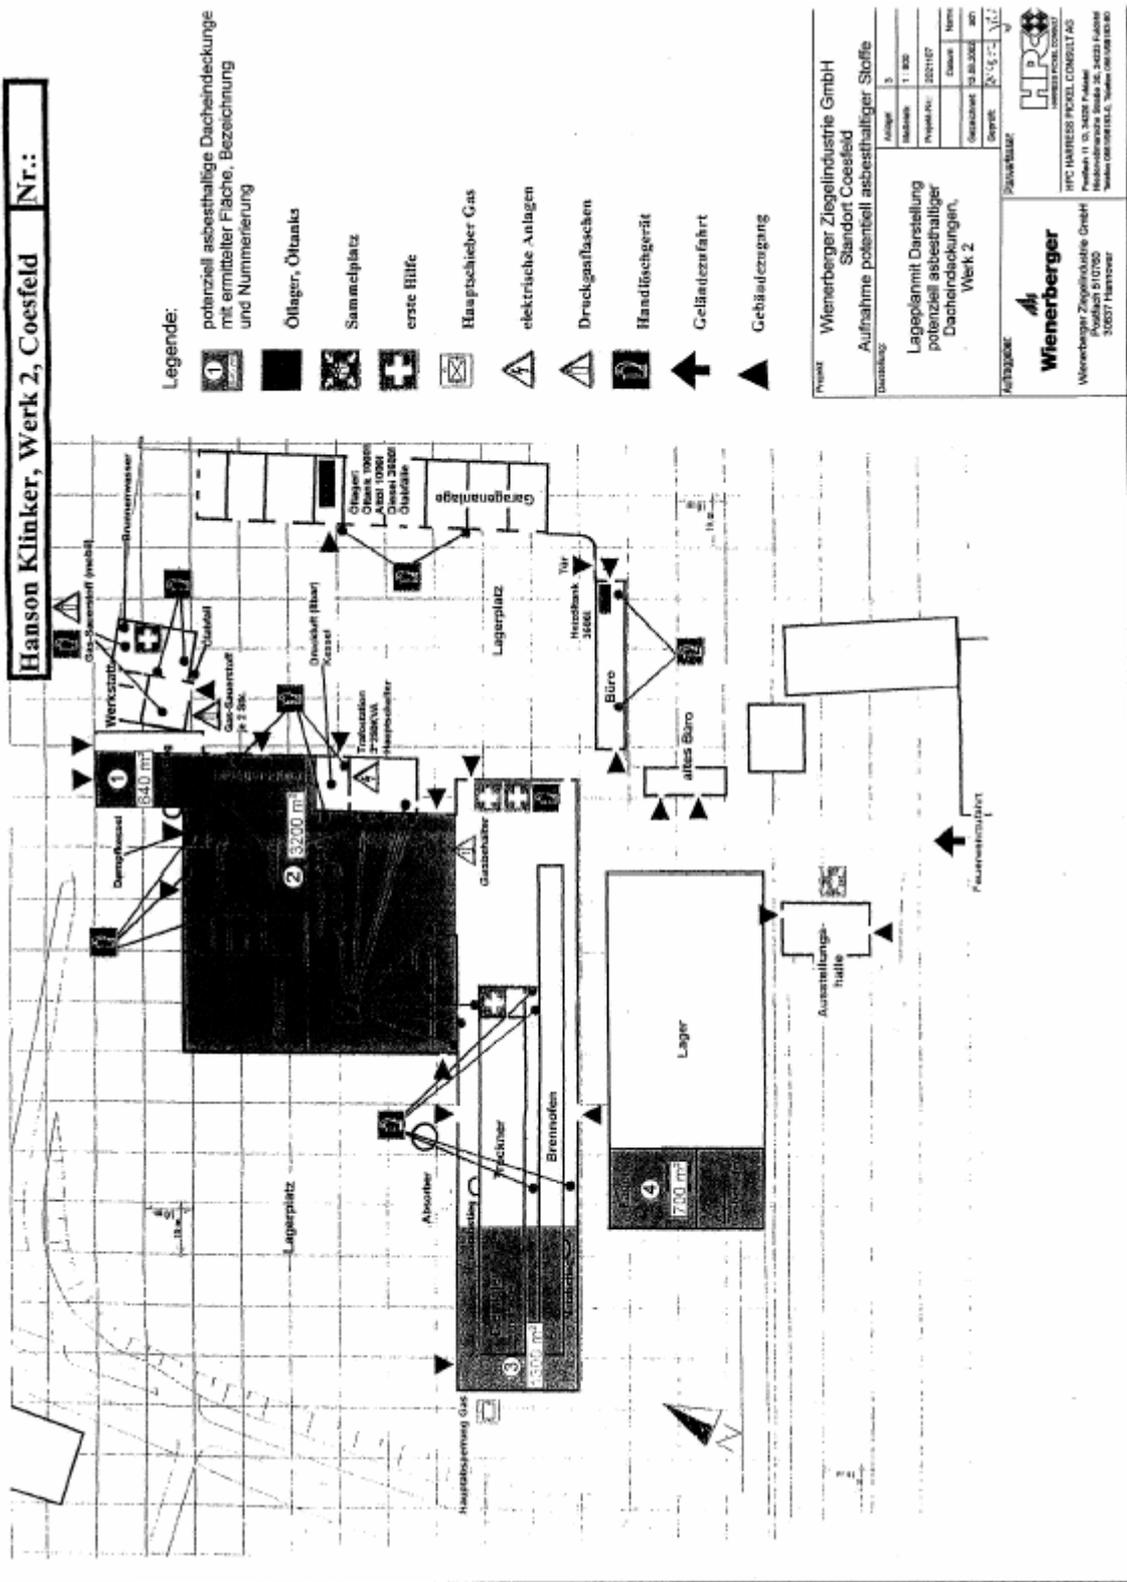
Von HPC wurden im Rahmen der am 08.08.2002 durchgeführten Ortsbesichtigung darüber hinaus die Dachflächen im Werk 2 aufgenommen, die möglicherweise aus asbesthaltigen Baustoffen bestehen. Insgesamt werden Dachflächen von 5.840 m² festgestellt, die ggf. asbesthaltige Materialien aufweisen. In Tab. 4 sind diese Dachflächen in einer Übersicht zusammengefasst; aus dem mit Anlage 3 beigelegten Lageplan gehen die Dachflächen ebenfalls hervor.

Tab. 4:
Übersicht über mögliche asbesthaltige Dacheindeckungen Werk 2

Nr.	Standort	Gesamtfläche ca. (m ²)
1	Aufbereitung	640
2	Pressenhalle/östl. Trockner	3.200
3	Brennofen/nördl. Trockner	1.300
4	Lager (westlicher Grundstücksbereich)	700
	Summe:	5.840
