## Zwischenbericht

zur Bodensanierung auf dem Gelände der  
ehemaligen Maschinenfabrik Fritzen  
an der Dülmener Straße 14-16 in Coesfeld

Gemarkung Coesfeld, Flur 4, Flurstück 565

Bericht vom: 07.05.2019

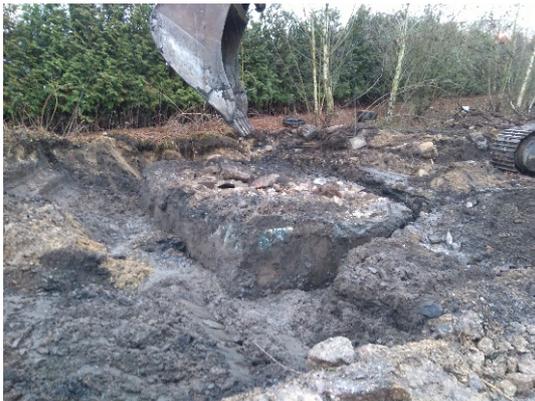
Foto 3

SB2 Erkundung des vermuteten Tankstandortes am 16.01.2018. Ansicht des südlichen Fundamentes mit organoleptisch auffälligen Bodenmaterial

Wegen der breiigen bis flüssigen Konsistenz des auffälligen Bodenmaterials und zu dem Zeitpunkt fehlender adäquater Lagerungsmöglichkeiten konnte eine unmittelbare Sanierung mittels Aushub, Separation und Aufmietung noch nicht erfolgen. Aus diesem Grund wurde der Bereich mit dem aus diesem Erkundungsbereich stammenden Aushubmaterial zunächst temporär wieder abgedeckt.

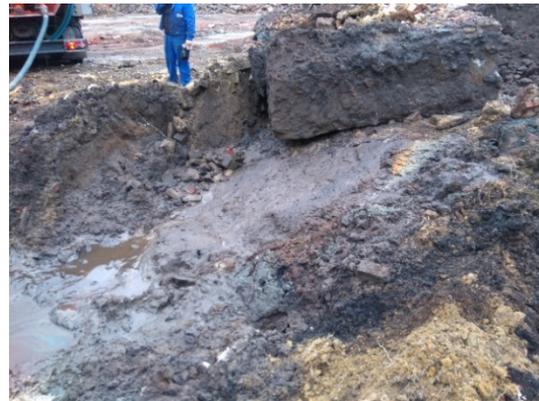
Foto 4

Ausbau des Fundaments im Bereich des ehemaligen Tankstandortes

Am 24.01.2018 wurde das südliche Fundament geborgen (Foto 4) und die wässrige Phase des auffälligen Bodenmaterials von der Heinrich Garvert GmbH, Borken abgesaugt (Foto 5, siehe Entsorgungsnachweise). Das Betonfundament wurde zunächst mechanisch mit Baggerschaufel und anschließend mit Handschaufel von auffälligen Bodenanhaltungen befreit und anschließend seitlich gelagert. Das Fundament wurde zerkleinert und der kleinen Bauschuttmiets mit den separierten Bauschuttmaterialien aus dem Rückbau der Bodenplatten zugeführt (siehe Kapitel 5.2).

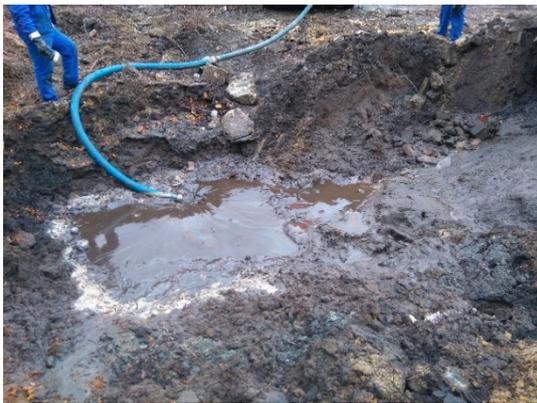
Foto 5

Absaugen der wässrigen Phase im Bereich des ehemaligen Fundaments und Entsorgung über Fa. Garvert

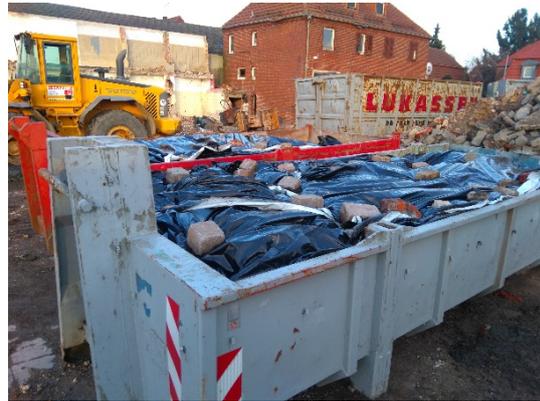
Foto 6

Zwischenlagerung der breiigen Aushubmaterialien aus SB2 in Container und Beprobung (Mischprobe MP-SB 2 Schlamm)

Der nicht stichfeste organoleptisch auffällige Voraushub wurde in mit Folie ausgeschlagenen Containern eingelagert und anschließend mit Folie abgedeckt (Foto 6).

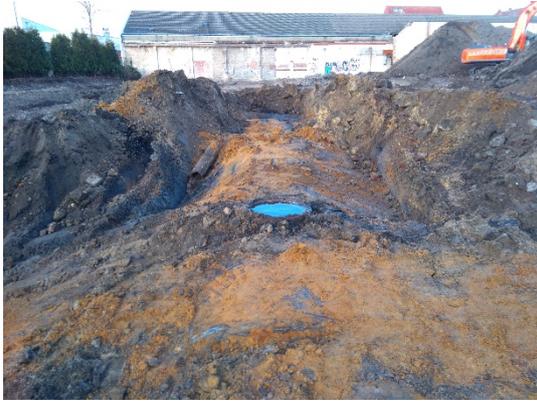
Foto 9

Die Erkundungsarbeiten für den SB3 erfolgten am 27.02.2018 in östliche Richtung ausgehend vom Sanierungsbereich SB2. Dabei wurde ein 30 m<sup>3</sup> großer Heizöltank im Erdreich lokalisiert. Der Deckel vom Domschacht des Tanks wurde beim schichtenweisen Abtragen der vorhandenen Auffüllungen versehentlich mit der Baggerschaufel abgerissen (Foto 9). Der Tank war mit einer organoleptisch auffälligen, wässrig-öligen Flüssigkeit gefüllt. Bis zur Leerung, Reinigung und Bergung des Tanks wurde der offene Domschacht temporär fachgerecht verschlossen. Aufgrund der großen Flüssigkeitsmenge in dem Tank und der stark verkrusteten Ablagerungen im Bereich der Heizleitungen des Tanks (Foto 10) erfolgte die aufwändige Leerung und Reinigung des Tanks in mehreren Schritten. Am 02.03.2018 musste das Saugfahrzeug zwei Einsätze für die Tankleerung fahren, am 07.03.2018 und 09.03.2018 erfolgte die Tankreinigung (Foto 11). Die Arbeiten wurden von der Firma Heinrich Garvert GmbH, Borken durchgeführt.

Lage des 30 m<sup>3</sup> Heizöltanks (ca. 9 m lang)

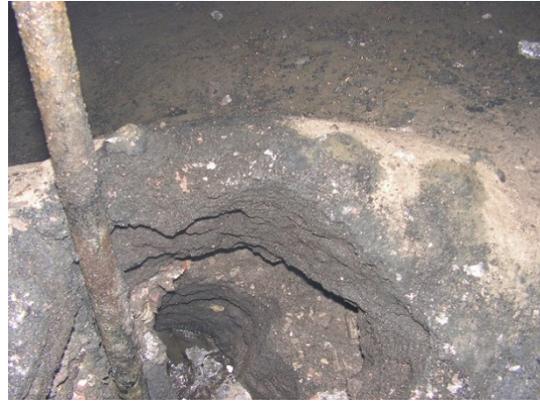
Foto 10

Verkrustungen im Heizöltank

Am 02.03.2018 wurden 24,32 t ölhaltige Abfälle (AVV 160708) und am 07.03.2018 ca. 8,16 t sowie am 09.03.2018 ca. 13,48 t wässrige flüssige Abfälle (AVV161001) aus dem Heizöltank abgesaugt und fachgerecht entsorgt (siehe Entsorgungsübersicht).

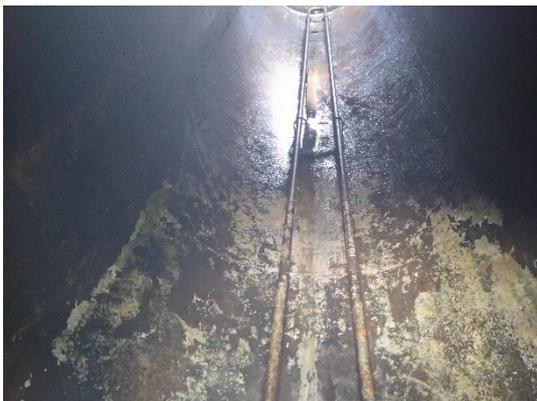
Foto 11

Innenansicht des Heizöltanks nach der Reinigung und Stilllegung

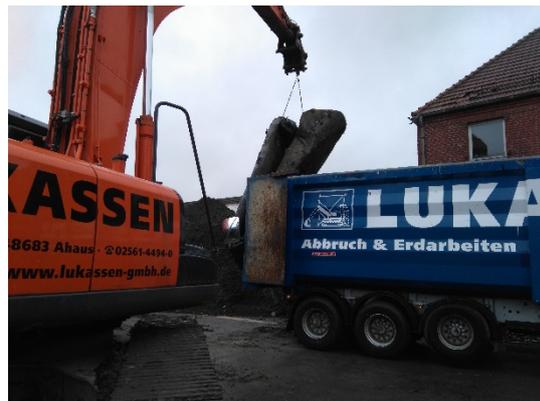
Foto 12

Verladung Heizöltanks und Abfuhr zur Verschrottung

Die Stilllegung des Heizöltanks erfolgte am 12.03.2018 durch die DEKRA Automobil GmbH, Münster. Der Stilllegungsbescheinigung ist der Anlage 7 zu entnehmen. Der Heizöltank wurde am 13.03.2018 geborgen und direkt einer fachgerechten Altmetallverwertung zugeführt (Foto 12).

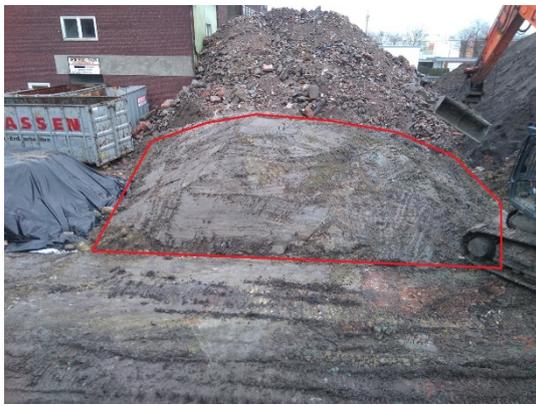
Foto 15

Aushub SB 3 (rote Markierung) wurde noch mit Folie abgedeckt

Bei der Mischprobe „MP-SB3 Aushub“ für das aufgemietete Aushubmaterial wurde ein KW-Gehalt von 3.800 mg/kg ermittelt. Demnach war das Material einer externen adäquaten Entsorgung zuzuführen.

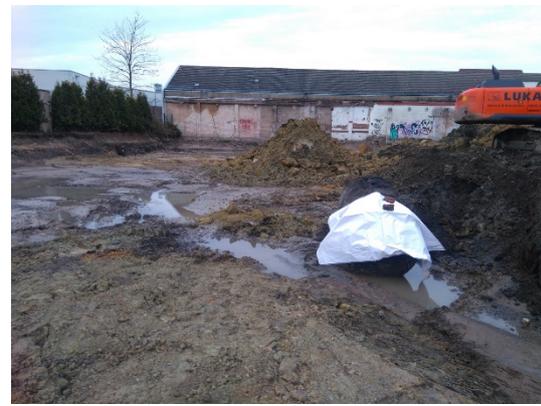
Foto 16

Ansicht des kleinen Benzintanks im Sanierungsbereich SB 3

Im Zuge des sukzessiv durchgeführten Abtrags der oberflächennahen Auffüllungsmaterialien wurde am 15.03.2018 ein weiterer unbekannter Erdtank nur ca. 1 m nordöstlich von der Sanierungsgrube für den ehemaligen Heizöltank lokalisiert (Foto 16). Der Tank war ca. 2,5 m lang und war offensichtlich mit Kraftstoffresten (Benzin) befüllt. Tankleitungen oder Anschlüsse waren nicht mehr vorhanden. Nach der Lokalisierung bzw. dem Abtrag der den Benzintank überlagernden Auffüllungsmaterialien schwemmte dieser durch seinen Eigenauftrieb und die dort im Erdreich vorhandenen Schichtenwässer auf und wurde, um ein Umkippen des Tanks und somit ein Auslaufen von Flüssigkeiten zu verhindern, unmittelbar mittels Bagger angehoben und stabil an der Geländeoberfläche gesichert abgelegt (Foto 16). Am 21.03.2018 wurde der Benzintank von der Heinrich Garvert GmbH, Borken fachgerecht geleert und gereinigt. Insgesamt wurden 1,68 t Flüssigkeit aus dem Tank unter der AVV-Nr. 130703 mit der Übernahmeschein-Nr. 21450477078509 entsorgt (siehe Entsorgungsübersicht). Die Stilllegung des Benzintanks

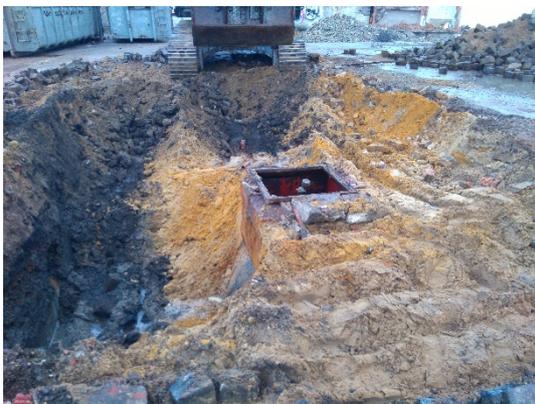
Foto 17

SB 4 – Erkundung der Tanks

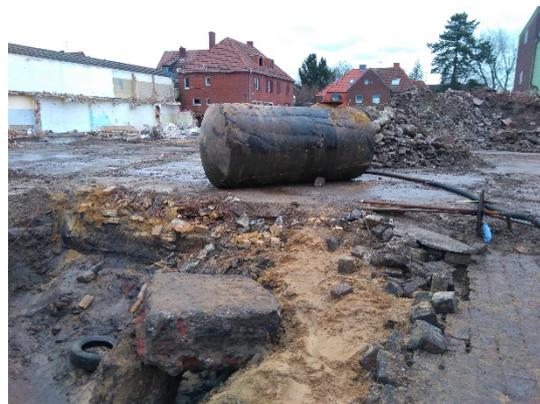
Foto 18

SB 4 -

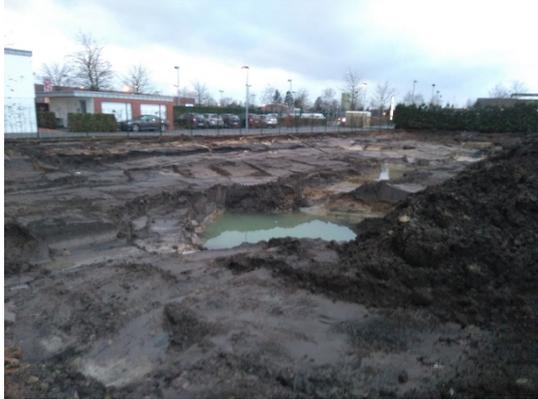
Foto 23

Ansicht der mit Wasser gefüllten Sanierungsgrube von SB5

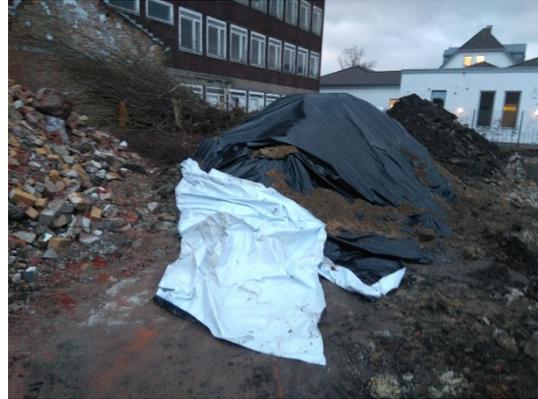
Foto 24

Ansicht des abgedeckten Aushubmaterials aus dem SB5

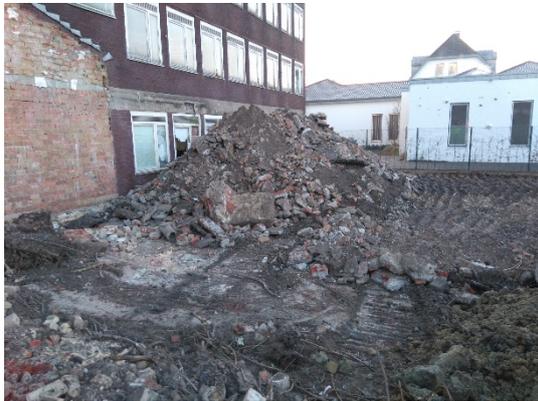
Foto 27

Der Rückbau der Gebäude erfolgte gemäß dem vorliegenden Rückbaukonzept (C). Dabei wurden Abbruchmaterialien, die eine KW-Belastung aufweisen könnten, entsprechend separiert und in einem Haufwerk gelagert. Neben zerkleinerten ehemaligen Bodenplatten aus Beton mit optischen Verunreinigungen (z.B. durch Betriebsmittel) an der Oberfläche wurde auch das aus SB 2 am 30.01.2018 geborgene und mechanisch vorgereinigte Betonfundament zerkleinert und dort mit in dem Haufwerk aufgemietet. Am 20.02.2018 wurde von dem Haufwerk die Mischprobe „MP-Bauschutt“ entnommen und auf den relevanten Parameter KW untersucht. Nach Auswertung des Prüfberichtes-Nr. 3719272 vom 22.02.2018 wurde lediglich ein KW-Gehalt von 57 mg/kg ermittelt. Demnach konnte das hier in Rede stehende Bauschuttmaterial im Rahmen des Bauschuttrecyclings weiterverarbeitet werden.

Bauschutt-Haufwerk

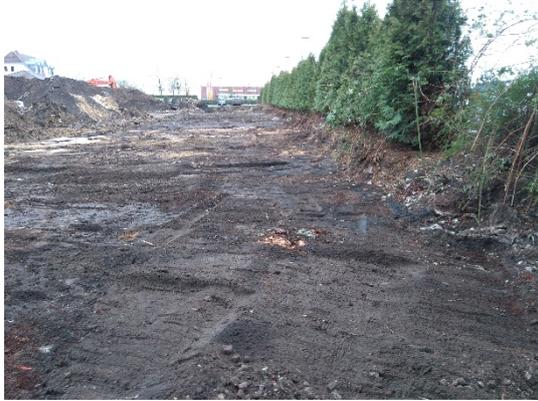
Foto 28

Ansicht der Neubaufäche A nach der Entsiegelung

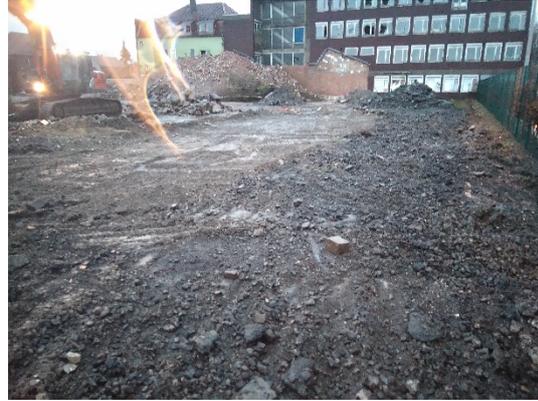
Foto 29

Ansicht der Neubaufäche B während der Entsiegelung

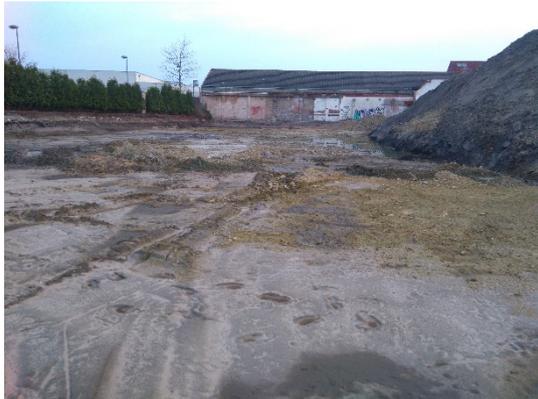
Foto 30

Neubaufäche A: Ansicht nach dem Rückbau der Auffüllungen (Blickrichtung Norden)

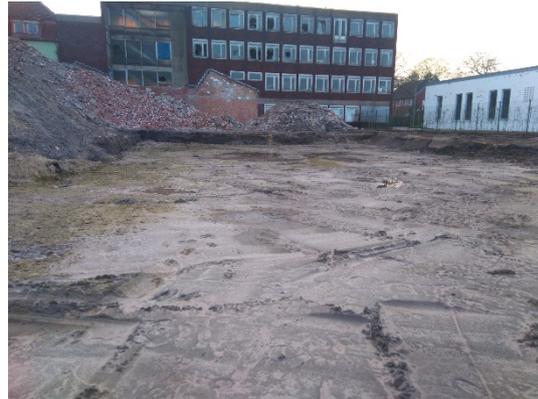
Foto 31

Neubaufäche B: Ansicht nach dem Rückbau der Auffüllungen (Blickrichtung Osten)

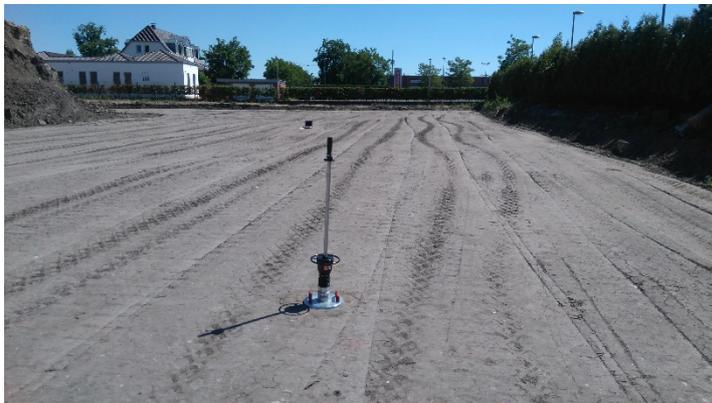
Foto 34

Ansicht der rückverfüllten Flächen
