Maßnahmen-Nr. COE008

Straße Buchholzweg

Kommune Coesfeld

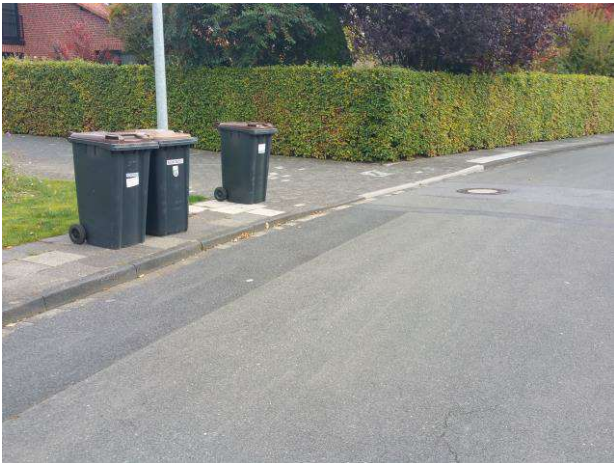
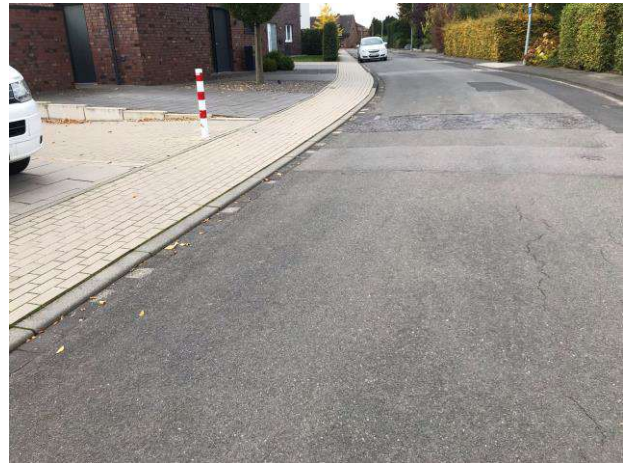
Die Wegebeziehung weist einen Versatz auf und die Querungssituation ist nicht "sichtbar". Zudem sind die Bordsteine nicht auf 0 cm-Niveau abgesenkt. Die Mülltonnen versperren den Gehweg.

Um diese Verbindung mit Versatz sichtbar zu machen und gleichzeitig die gefahrenen Kfz-Geschwindigkeiten zu reduzieren, könnte auch hier eine flächenhafte Aufpflasterung mit Anrampung geprüft werden.

Kurzfristig sollte zumindest im engeren Querungsbereich eine Nullabsenkung der Bordsteine geprüft werden, damit auch Rollatorfahrende sicher queren können.

Die Abfallwirtschaftsbetriebe sollten darauf aufmerksam gemacht werden, dass Mülltonnen möglichst nicht auf Gehwege sondern in die privaten Einfahrten gestellt werden sollten.

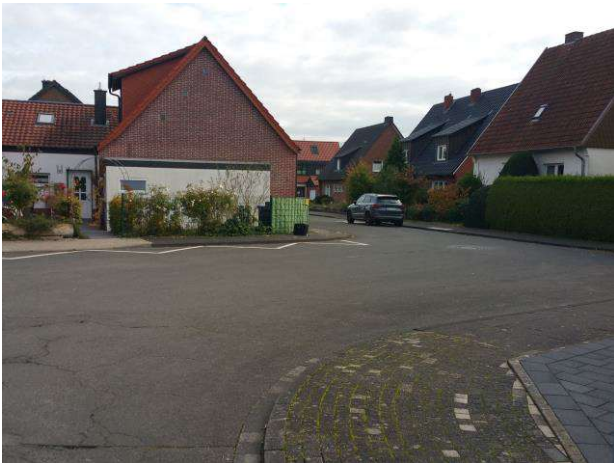
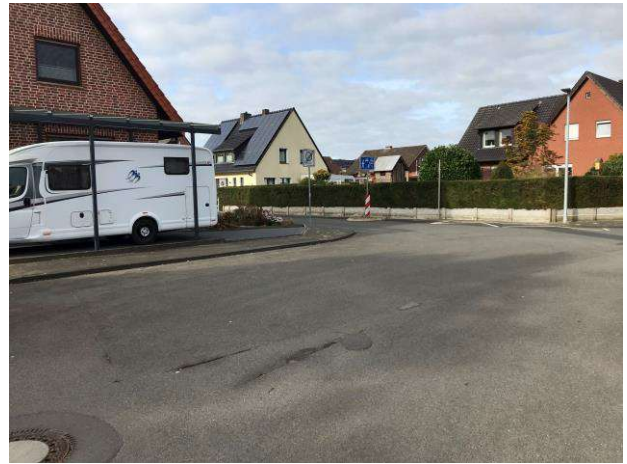
Hier sind bereits Sperrflächen markiert. Die Fußwegeverbindung trifft auf eine aufgeweitete Fahrbahnfläche, für zu Fuß Gehende stehen nur Restflächen zur Verfügung, eine gesicherte Querungsstelle ist nicht vorhanden.

Hier sollte geprüft werden, ob ein Platz mit Aufenthaltsfunktion und Begrünung neu gestaltet werden kann, der in den Verkehrsberuhigten Bereich integriert werden sollte. Die Umgestaltung sollte für mobilitätseingeschränkte Personen barrierefrei erfolgen.

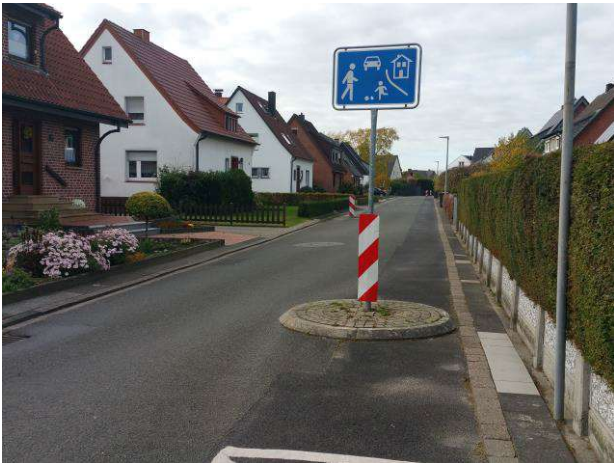
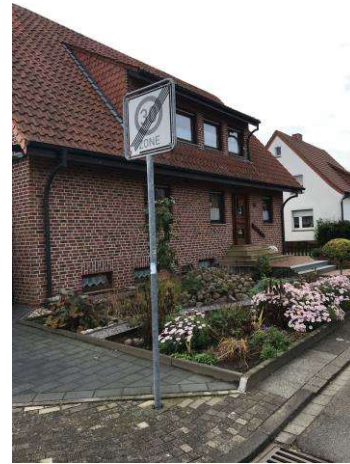
Der westliche Abschnitt des Feldweges ist als Verkehrsberuhigter Bereich angeordnet. Laut Teilnehmenden fährt hier zu viel Durchgangsverkehr, auch zu schnell, zwischen Borkener Straße und Holtwicker Straße. Dadurch funktionieren der Verkehrsberuhigte Bereich nicht.

Um den Durchgangsverkehr zu reduzieren, muss der Widerstand erhöht werden. Für die Gestaltung von Verkehrsberuhigten Bereichen sollten Standards definiert werden, die eine deutliche Geschwindigkeitsreduktion unterstützen und Begrünung miteinbeziehen. Kfz muss auch über die Gestaltung deutlich sichtbar gemacht werden, dass ein Verkehrsberuhigter Bereich Schrittgeschwindigkeit nach sich zieht.
