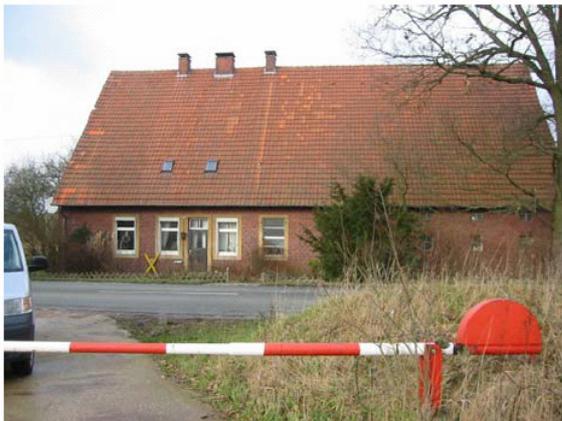
Haus Nr. 37 gegenüber bestehender Einfahrt SO-Fläche

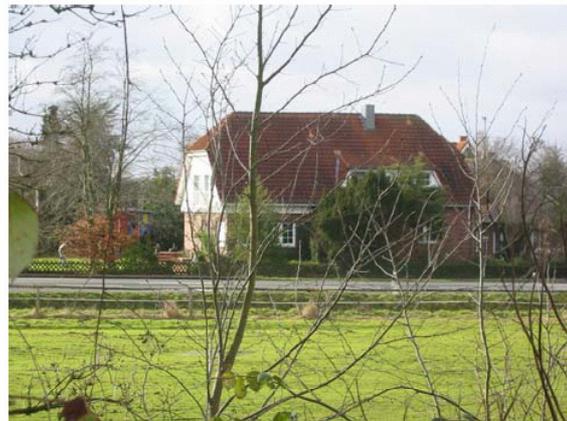
Haus Nr. 40 getrennt durch Wiese und B 474

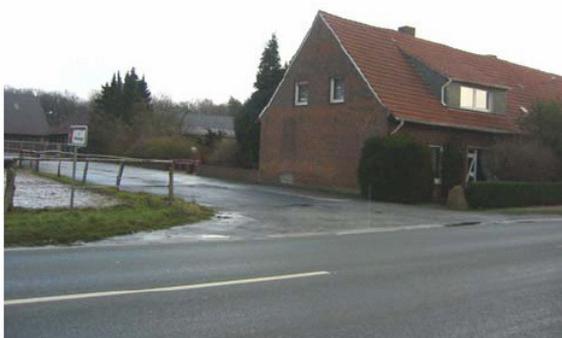
Haus Nr. 35 bestehende Einfahrt zur GE-Fläche (Einfahrt entfällt zukünftig)

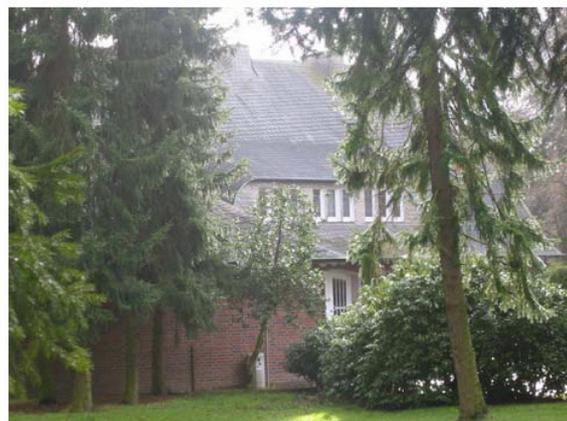
Haus Nr. 38 getrennt durch Garten von GE-Fläche
