■ Baumentwicklungskonzept

Planausschnitt Bernhard-von-Galen-Str.

Protokoll Ortstermin am 10.08.2015 von 13.00 bis 15.00 Uhr

Stadt Coesfeld | Schlosspark | Ortstermin Baumbestand

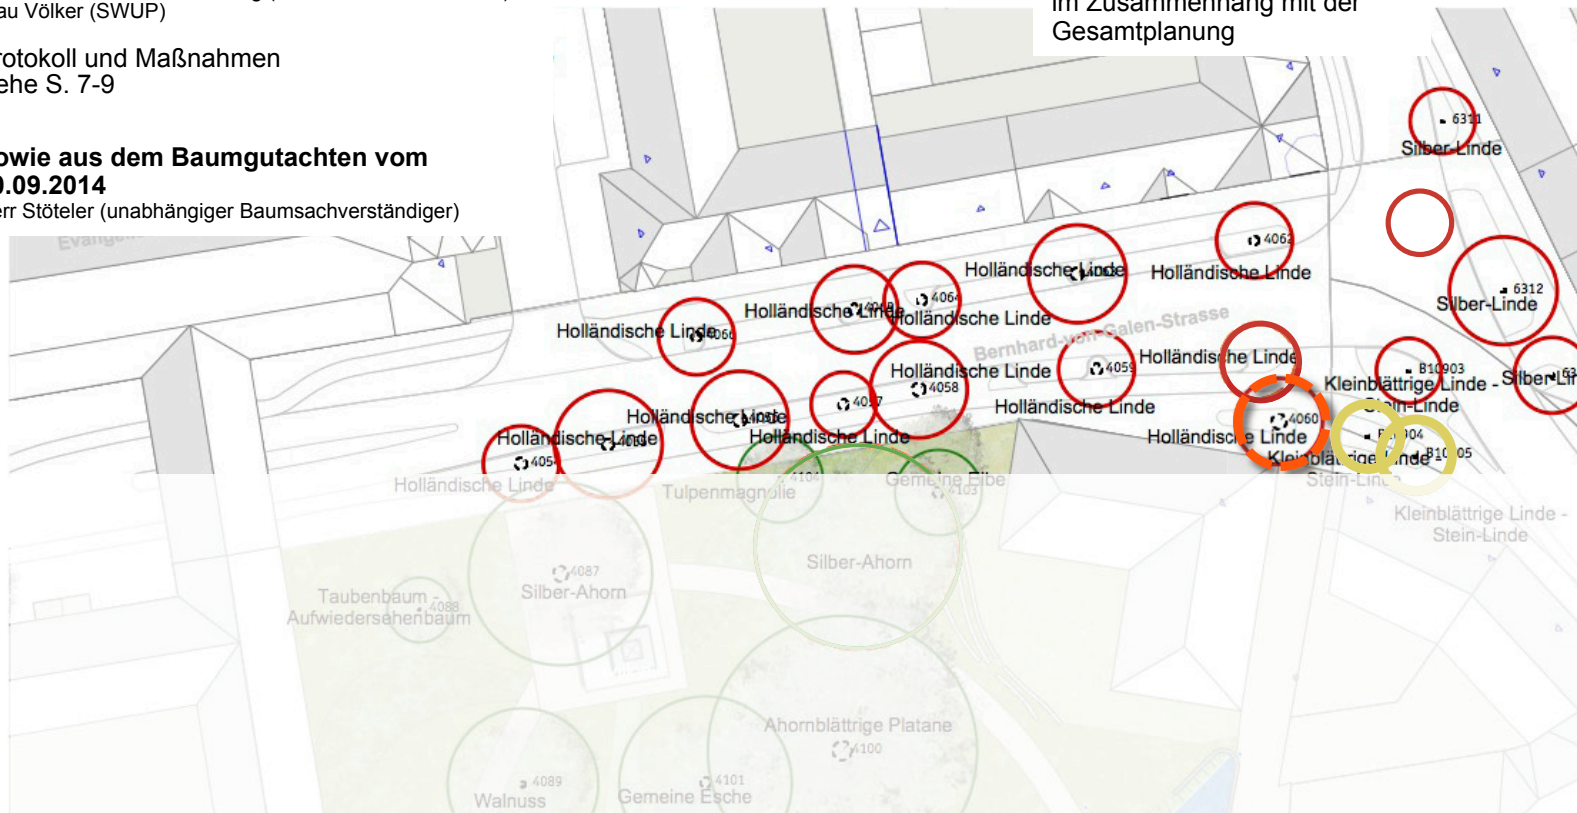
Ergebnis nach Begehung vom 11.08.2015:

- Keine Entwicklungs-
perspektive, kurzfristige bis
mittelfristige Entnahme
- Langfristige
Entwicklungsperspektive,
Entnahme in der Diskussion,
im Zusammenhang mit der
Gesamtplanung
- Aus Gründen der
Verkehrssicherung
bereits entnommen

Für die Bäume in der Bernhard-von-Galen-Straße wurde insgesamt festgestellt, dass, wie auch in dem Baumgutachten vom 25.09.2014 beschrieben, die schlechten Standortbedingungen dazu führen, dass alle Bäume gleichermaßen mittelfristig keine Entwicklungsmöglichkeit besitzen. Aufgrund der kleinen Baumscheiben und der verdichteten Bodenverhältnisse wird bei zunehmender Krone die Standsicherheit nur noch kurz- bis mittelfristig gegeben sein.
