Gutachten

**über die Intensität und Ausrichtung des
Wurzelvolumens einer Baumreihe**

Standort: Bahnhofsvorplatz

Coesfeld

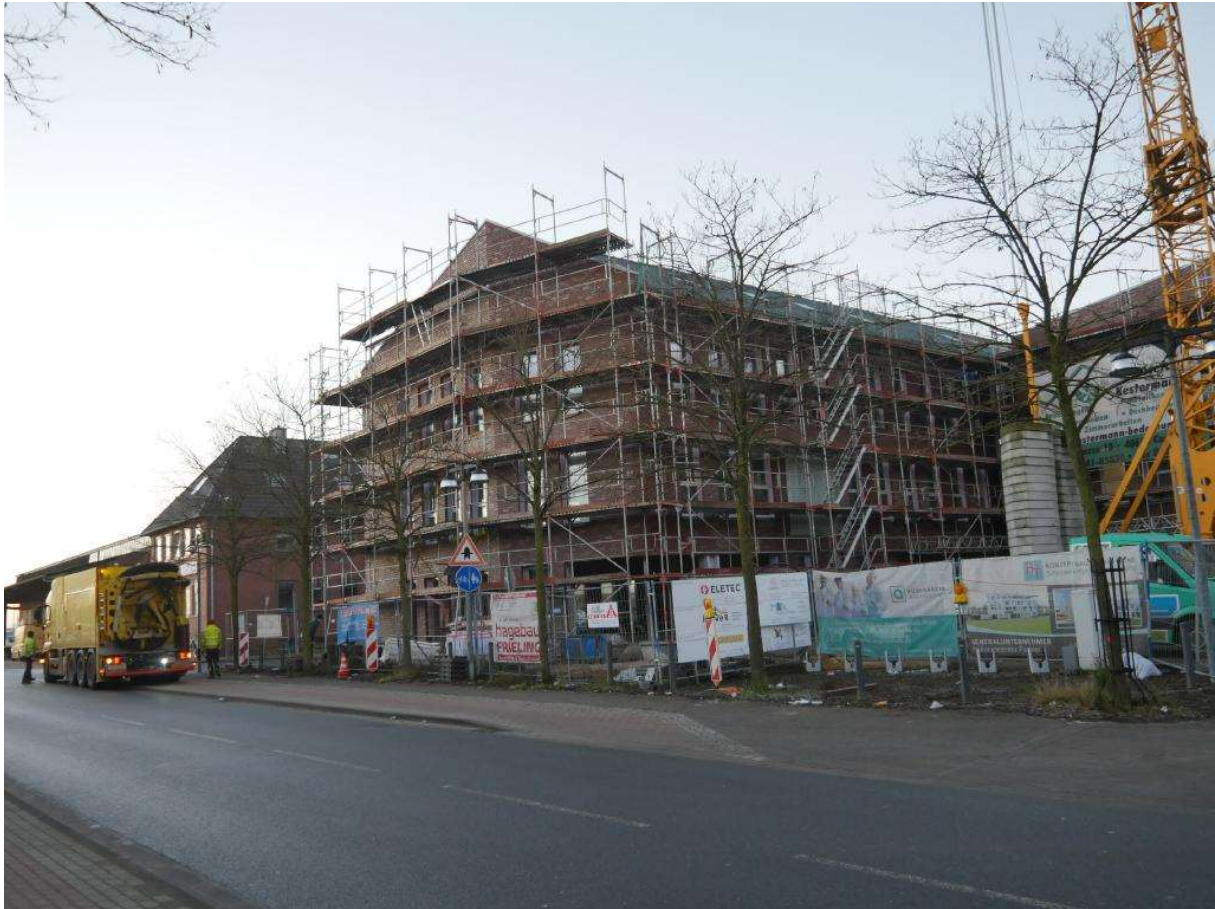
Südlicher Teilabschnitt

Der gesamte Bahnhofsvorplatz, einschließlich des Geh-/Radweges entlang der Hansestraße, soll im Zuge einer Umgestaltung des gesamten Bereiches überplant werden.

Durch die Umgestaltung wird es bei der Verwirklichung der Maßnahme zu deutlichen Beeinträchtigungen im Bereich der Baumreihe kommen. Insbesondere Beeinträchtigungen im Wurzelbereich der Robinien werden die Folge sein.

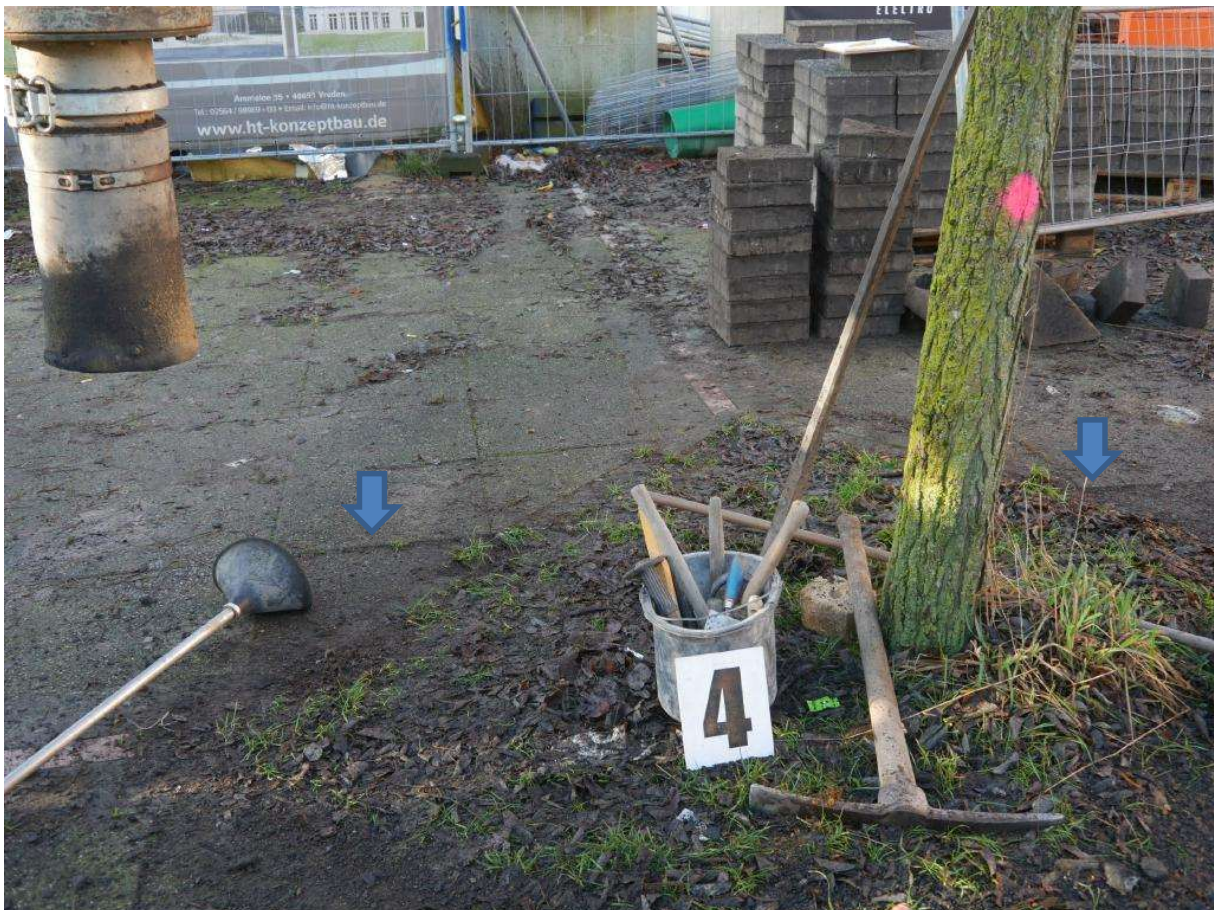
Bei allen Bäumen ist in einem mehr oder weniger nachvollziehbaren Umfang erkennbar, dass die bestehende Pflasterung großflächig oder partiell unterwurzelt und aufgeworfen ist.

Derartige Aufwerfungen weisen darauf hin, dass ein hoher Wurzeldruck besteht. Dieser kann arttypisch bereits sehr hoch sein, aber auch auf Grund der Standortbedingungen entstehen bzw. verstärkt werden, wenn z.B. die Bäume keine tieferen Bodenschichten erschließen konnten und sich auf den Oberboden zur Versorgung der Krone mit Wasser und Nährstoffen sowie zum Erhalt der Standsicherheit konzentrieren mussten.

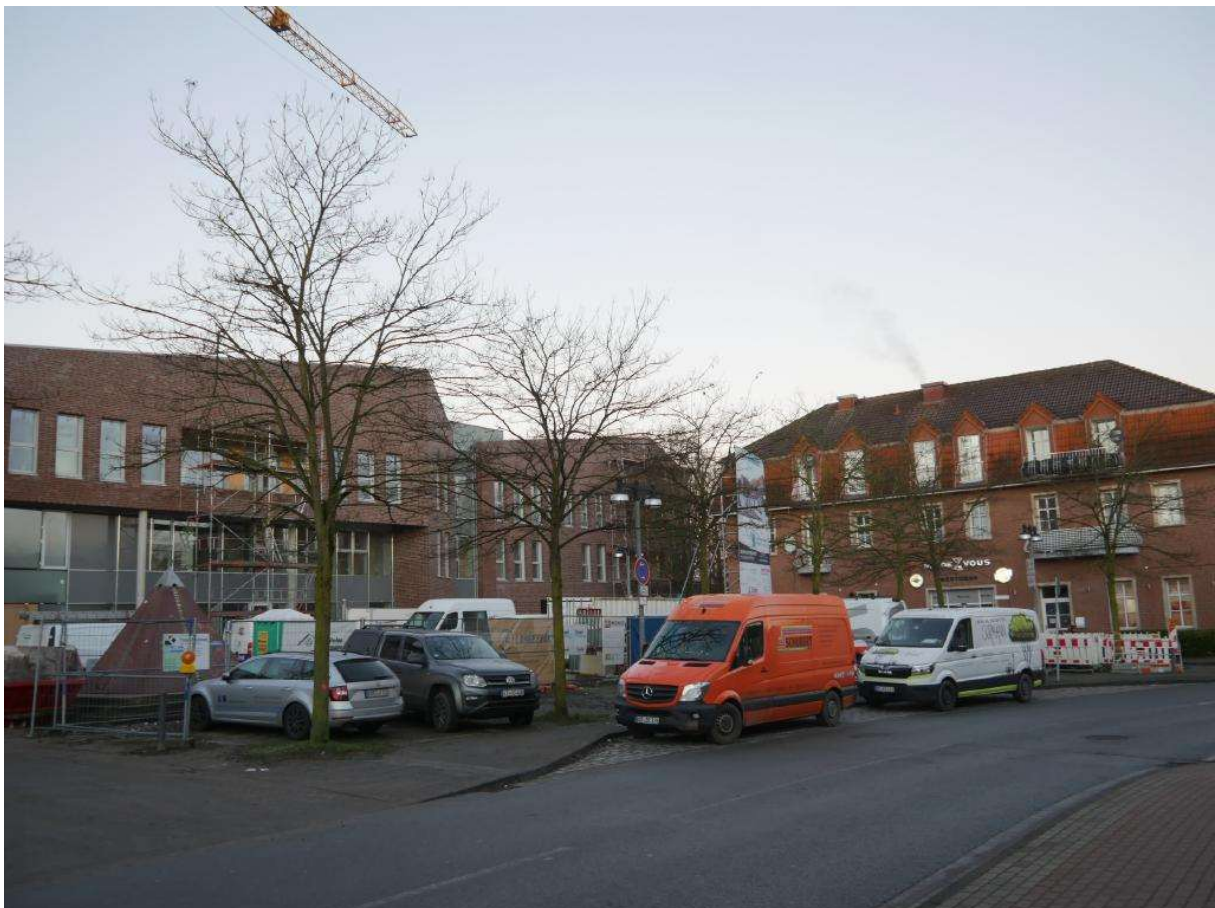
Auf Grund der suboptimalen Standortbedingungen ist zwar keiner der Bäume als vital einzuordnen, trotz allem sind die Bäume mit den Katasternummern 606795, 606794, 606791, 606789, 606788, 606787, 606784? (ohne Plakette) und 606766 als weitgehend arttypisch entwickelt einzustufen.

Die Bäume 606793, 606790, 606786 und 606785 sind insgesamt schwachwüchsiger und damit als stärker vorgeschädigt einzustufen. **Nördlicher Teilabschnitt**

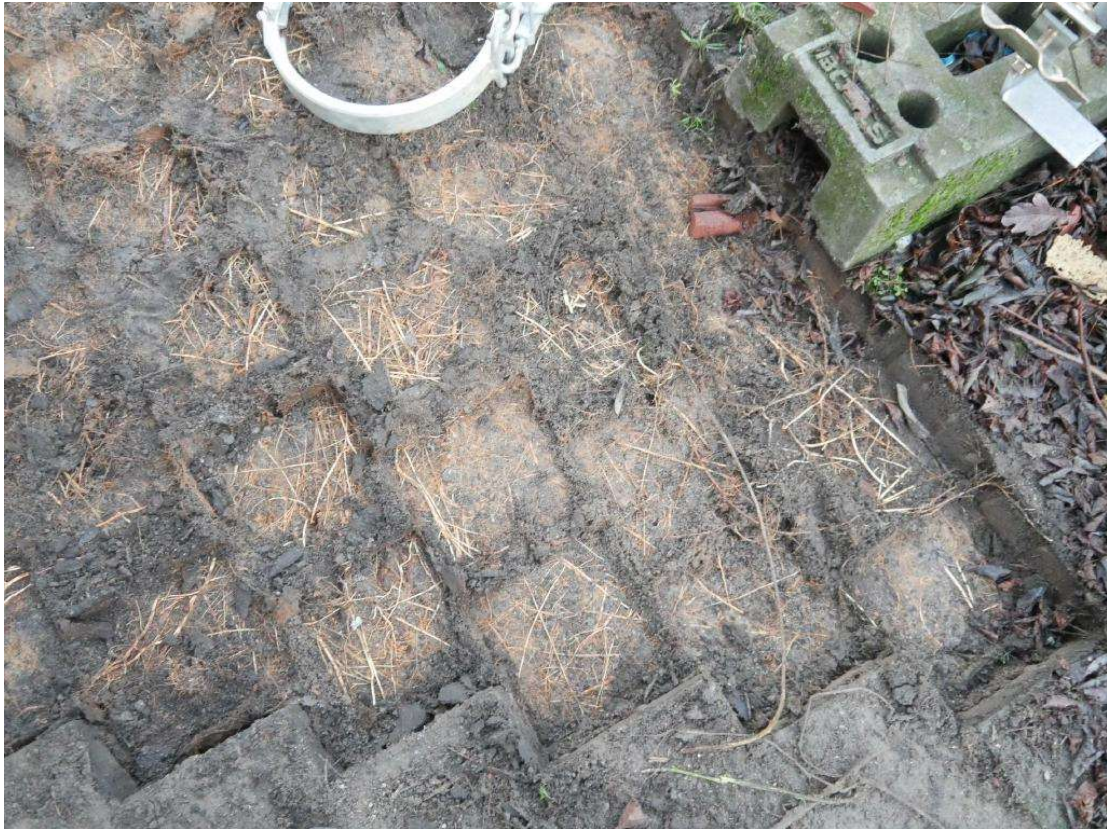
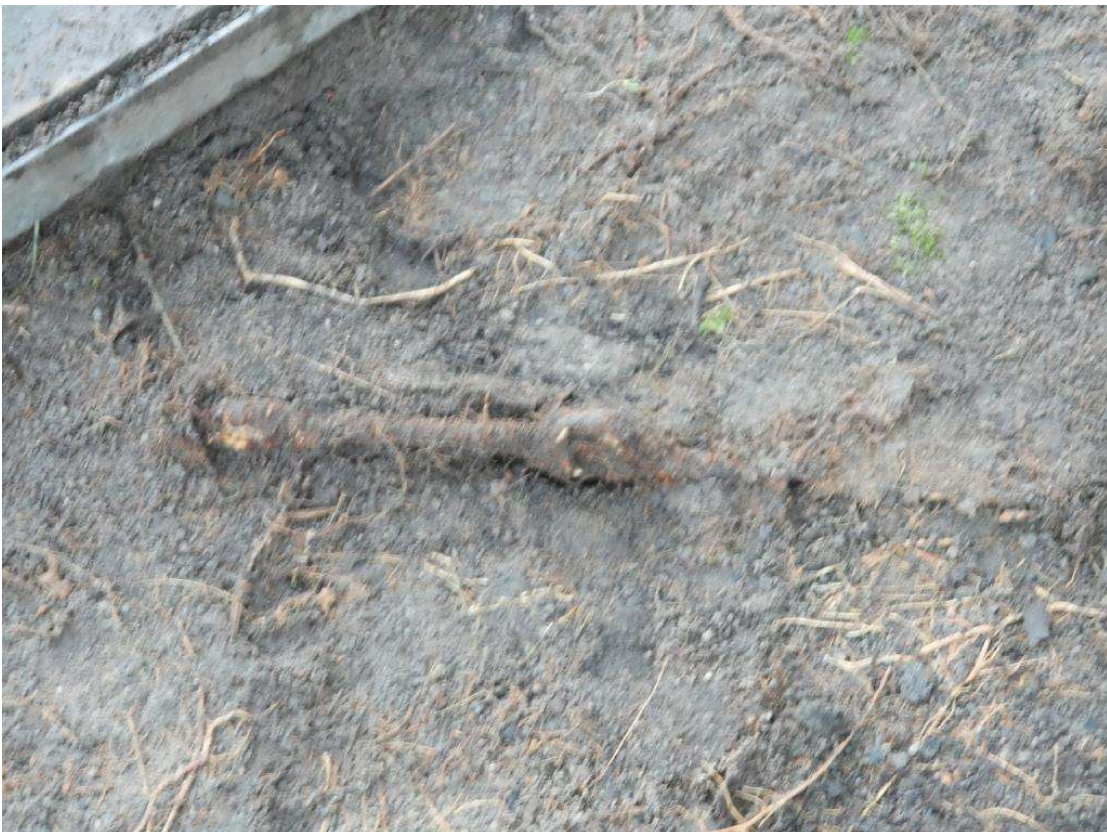
Wurzelsuchschürfung 1 = Baum 606794

Intensive Durchwurzelung mit Fein- und Feinstwurzeln im Unterbau der Pflasterung mit einzelnen Grobwurzeln in groben Fugen

Werden die Maßnahmen in der geplanten Weise umgesetzt, ist also davon auszugehen dass bei der Entnahme der bestehenden Pflasterung und dessen Unterbaus nahezu das gesamte physiologisch wichtige Feinwurzelnetz verloren gehen wird.

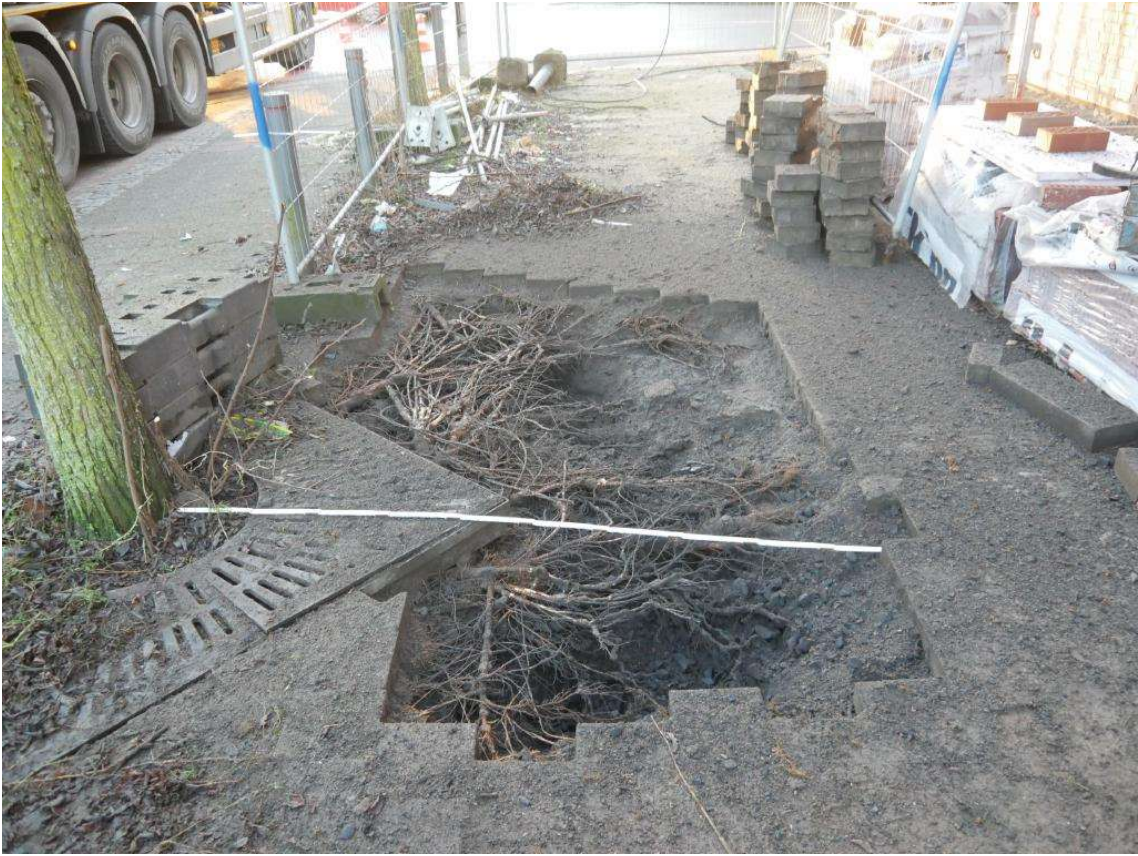
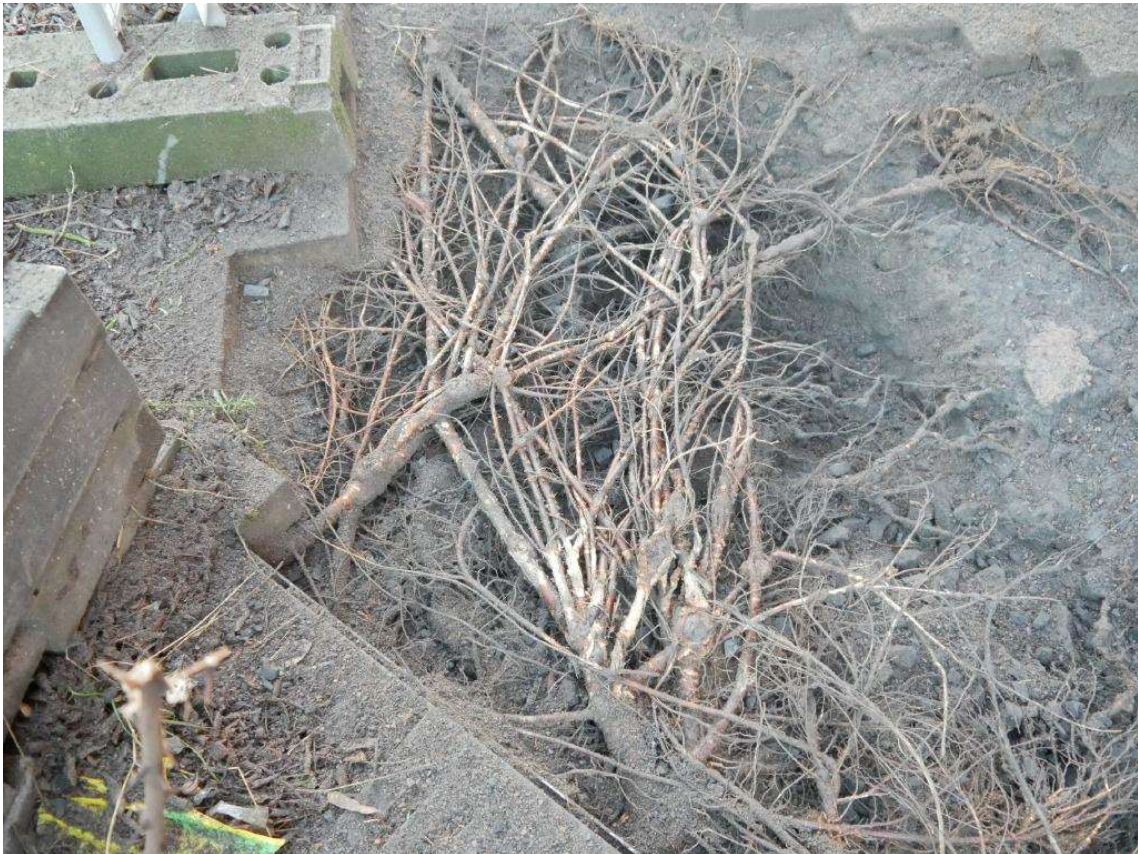
Ausgeprägter Wurzelhorizont in Bettung der Pflasterung, keine tiefergehende Durchwurzelung da der Unterboden aus verdichteter Schotterlage besteht

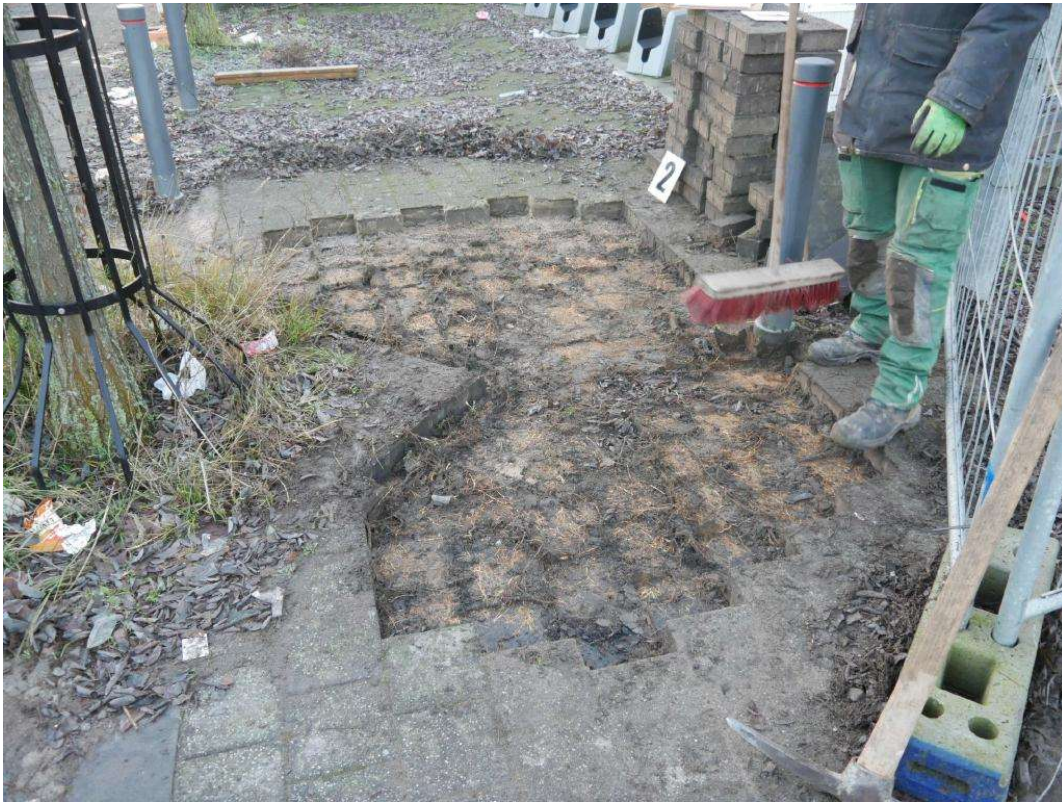
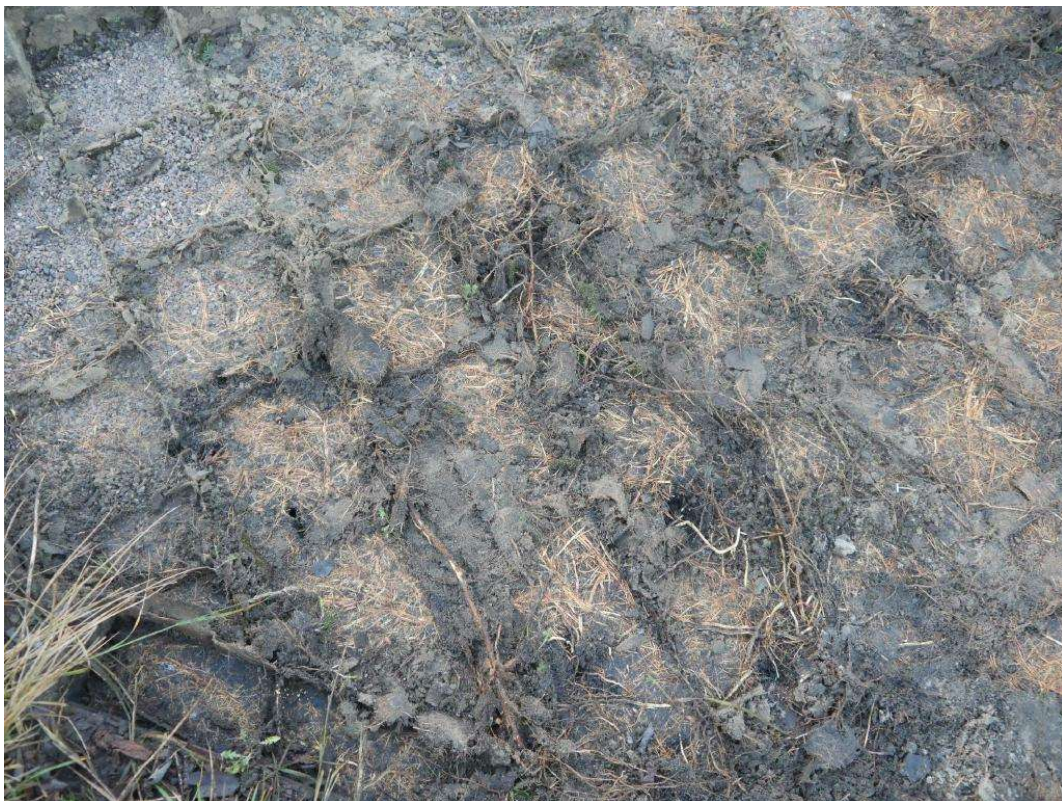
Wurzelsuchschürfung 2 = Baum 606790

Intensive Durchwurzelung mit Fein- und Feinstwurzeln im Unterbau der Pflasterung

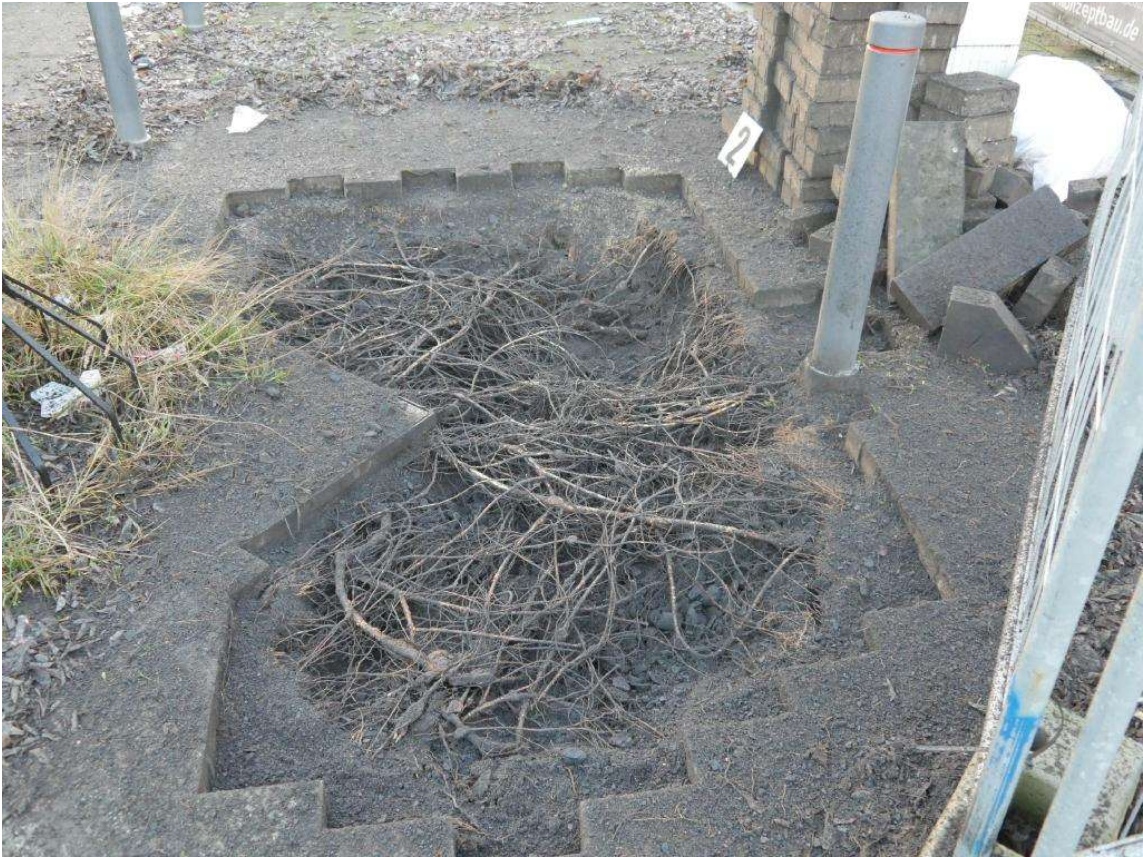
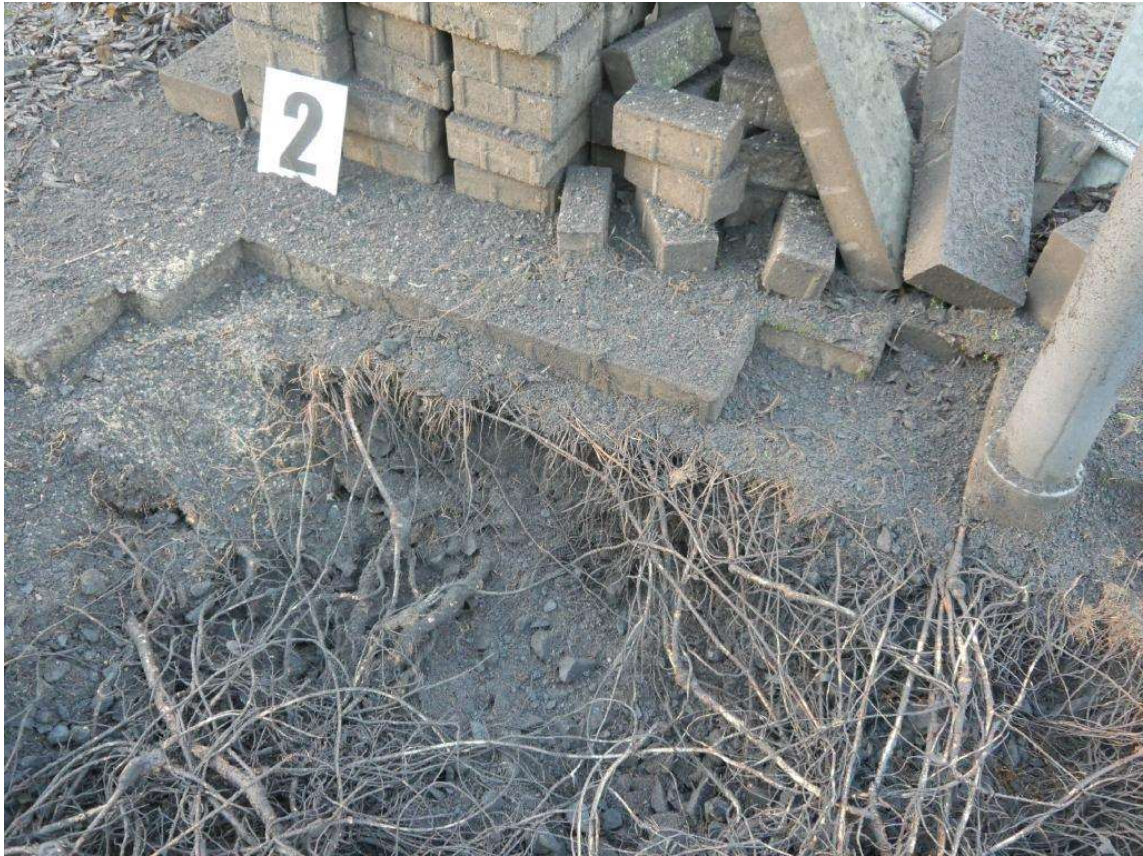
Ausgeprägter Wurzelhorizont in Bettung der Pflasterung, keine tiefergehende Durchwurzelung da der Unterboden aus verdichteter Schotterlage besteht

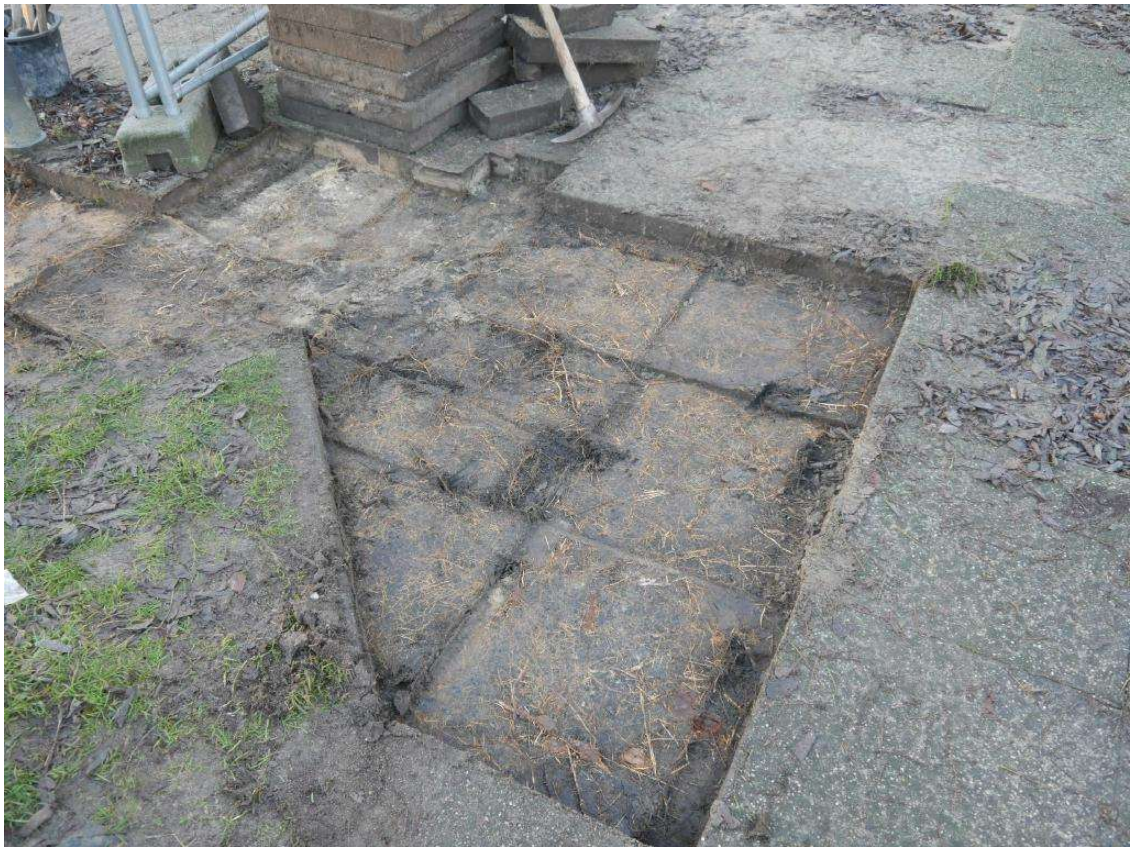
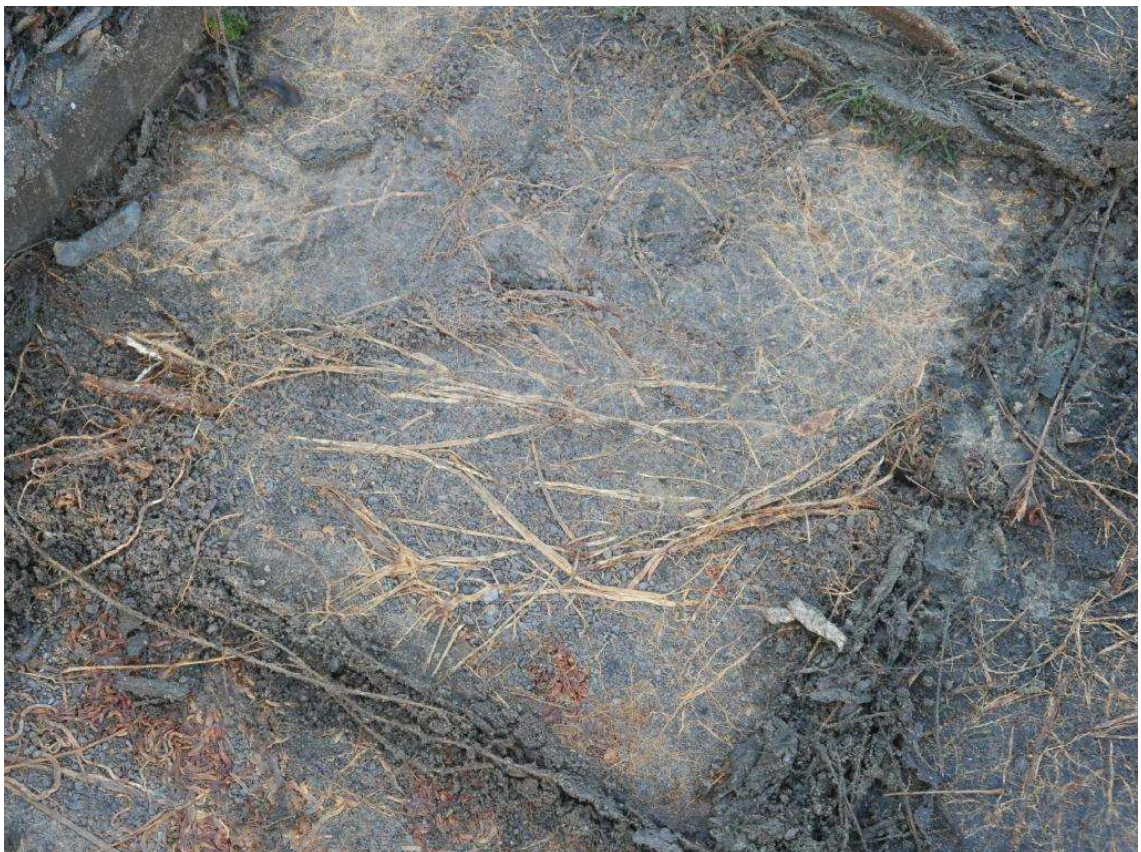
Wurzelsuchschürfung 3 = Baum 606789

Intensive Durchwurzelung mit Fein- und Feinstwurzeln im Unterbau der Pflasterung

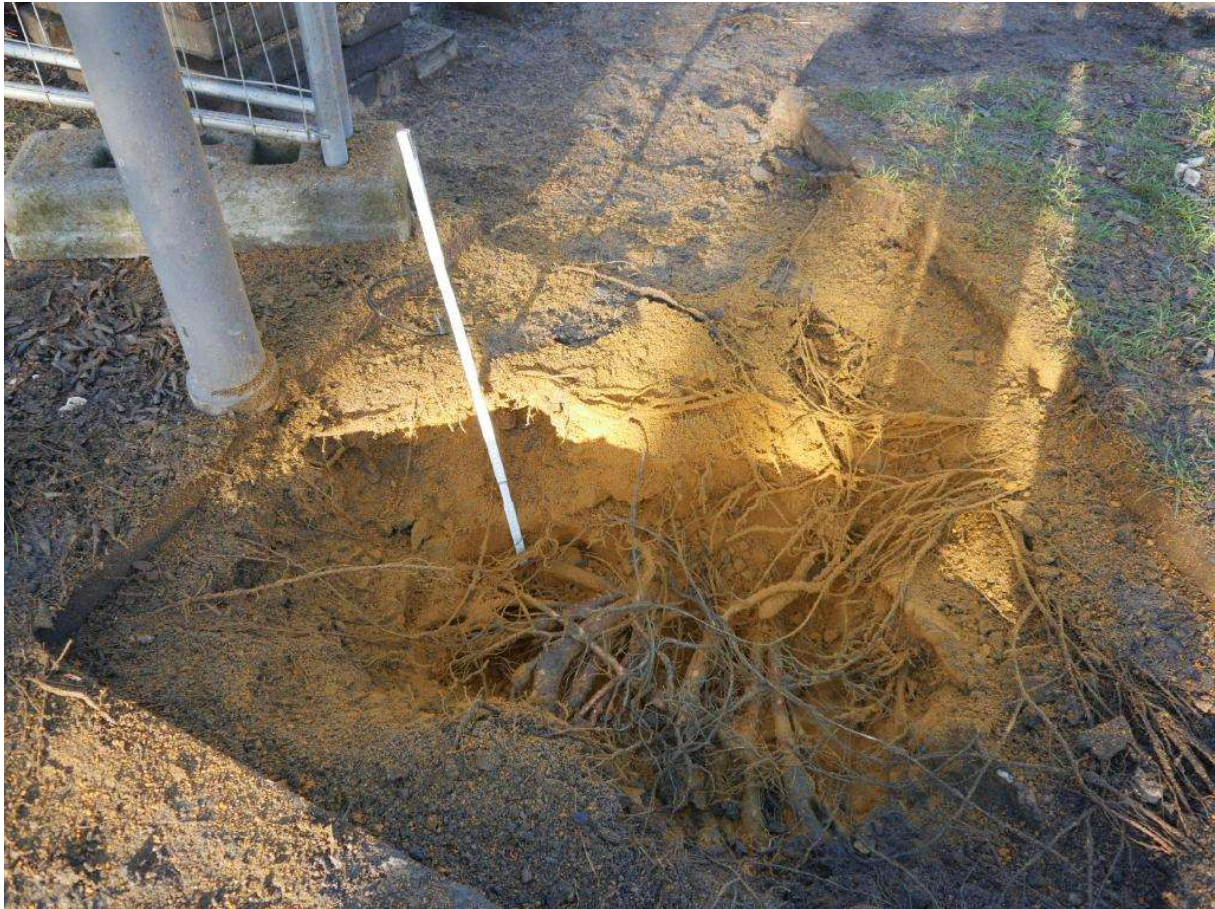
In Teilbereichen keine verdichtete Schotterlage, sondern Sand. Daher Bettung der Pflasterung weniger intensiv durchwurzelt und Wurzelhorizont tieferliegend

Tieferegehende Verwurzelungen waren auf Grund der verdichteten Schotterlage im Umfeld der Bäume zumeist nicht gegeben und werden daher maximal innerhalb der ursprünglichen Pflanzgrube vorhanden sein. Der Großteil der Wurzeln befindet sich somit innerhalb der Bettung der bestehenden Pflasterung, u.U. in begünstigten kleineren Arealen (siehe Teilbereich Schürfung 3)

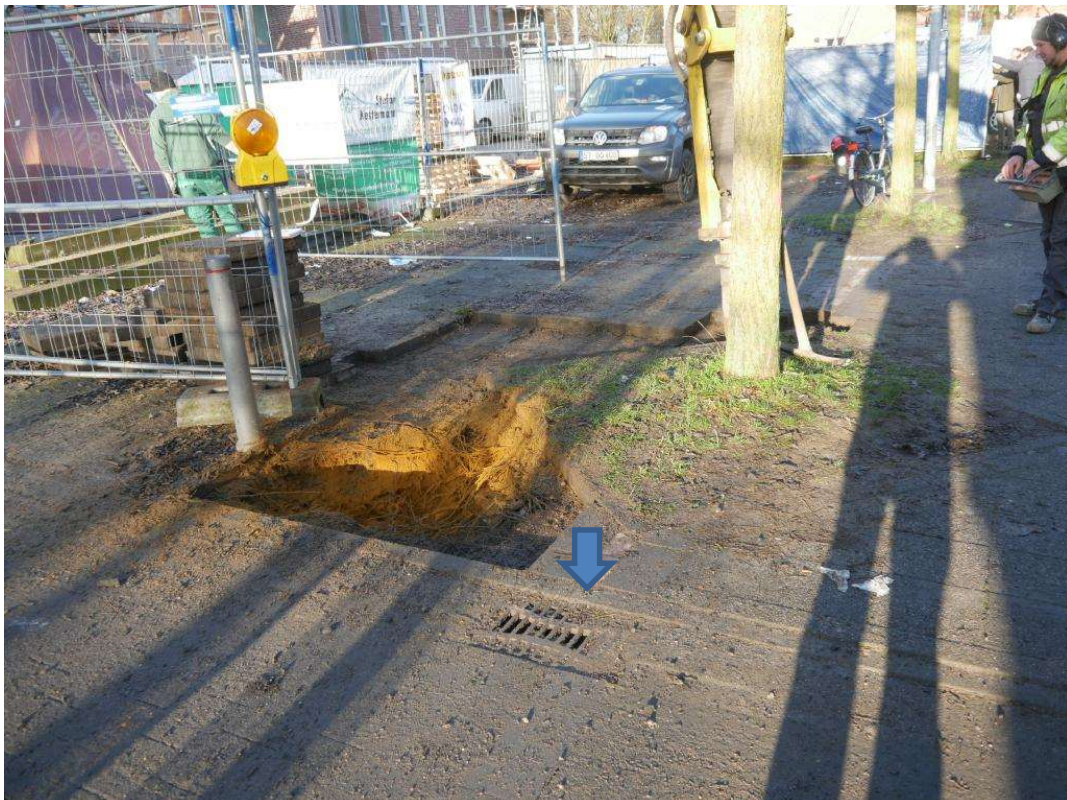
vermutlich auch verstärkte Wurzelkonzentration im Bereich Oberflächenentwässerung

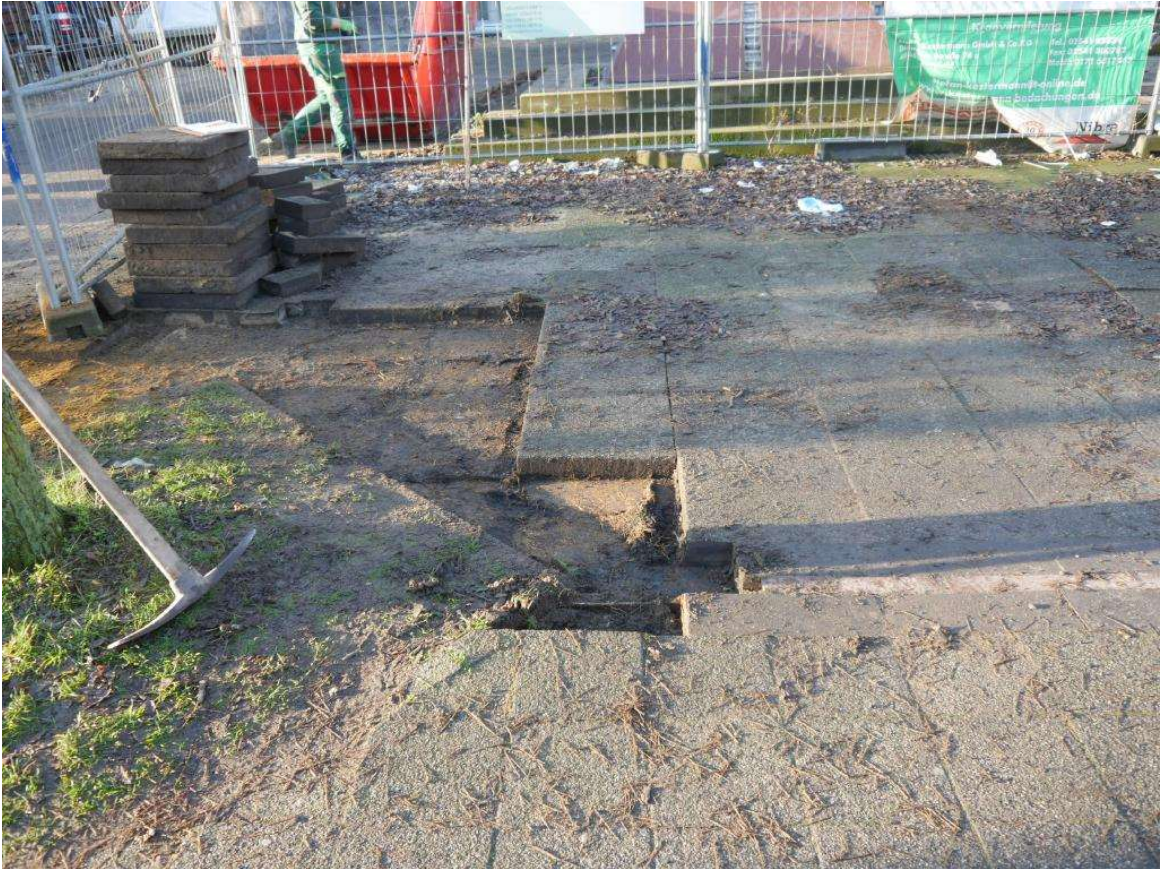
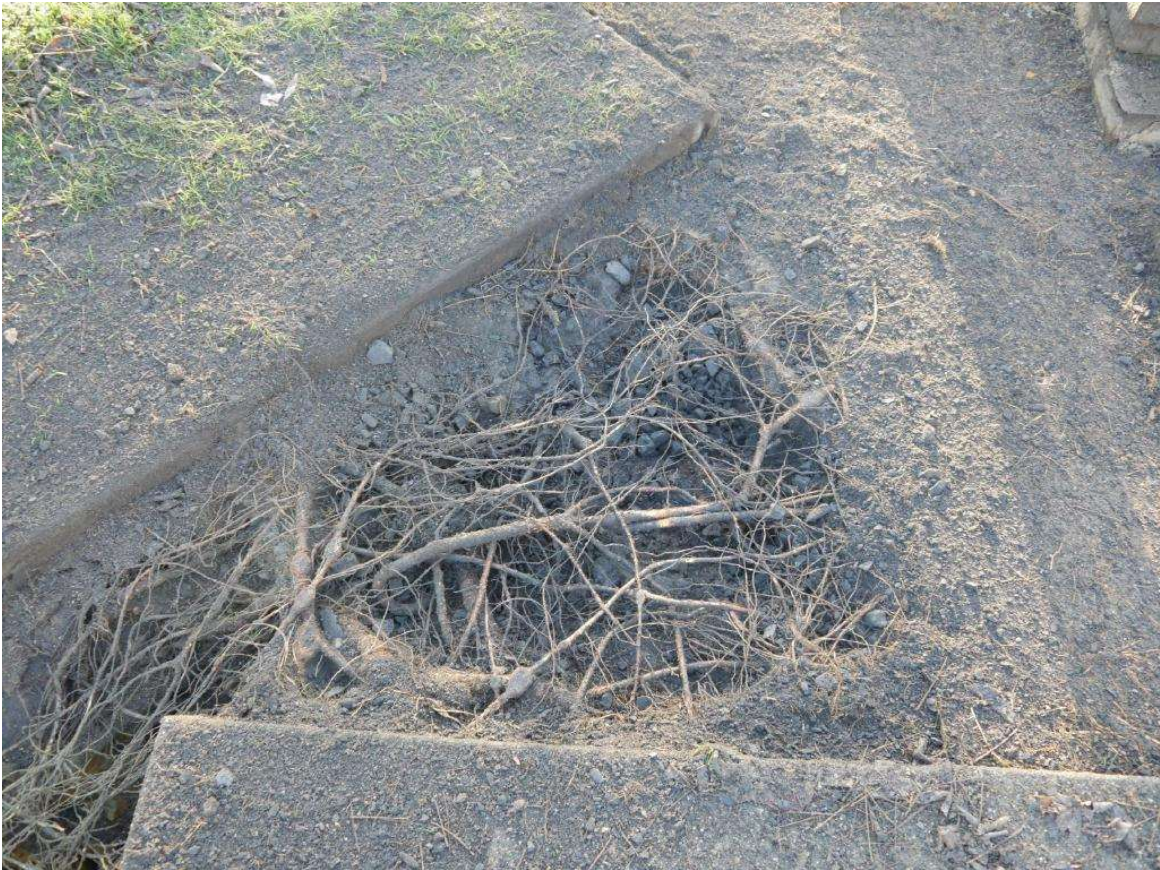
angrenzende Bereiche wie bei vorhergehenden Wurzelsuchschürfungen mit hoher Wurzelkonzentration im Unterbau der Pflasterung

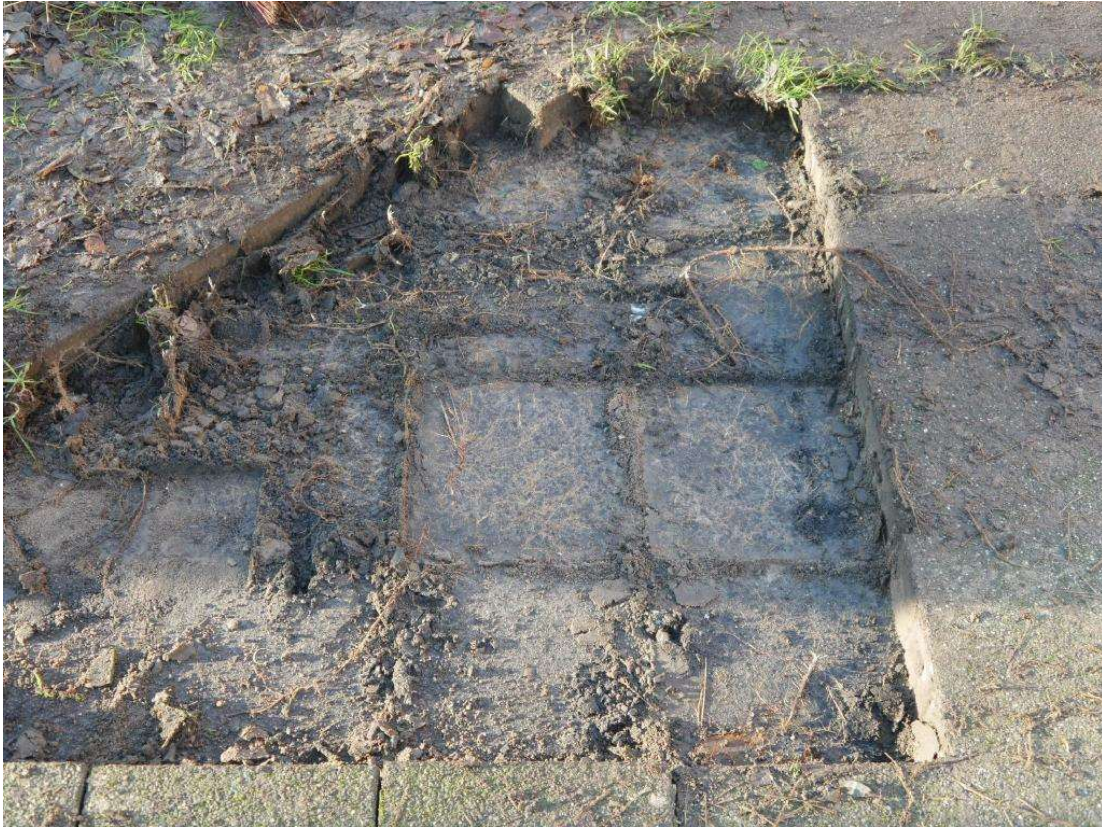
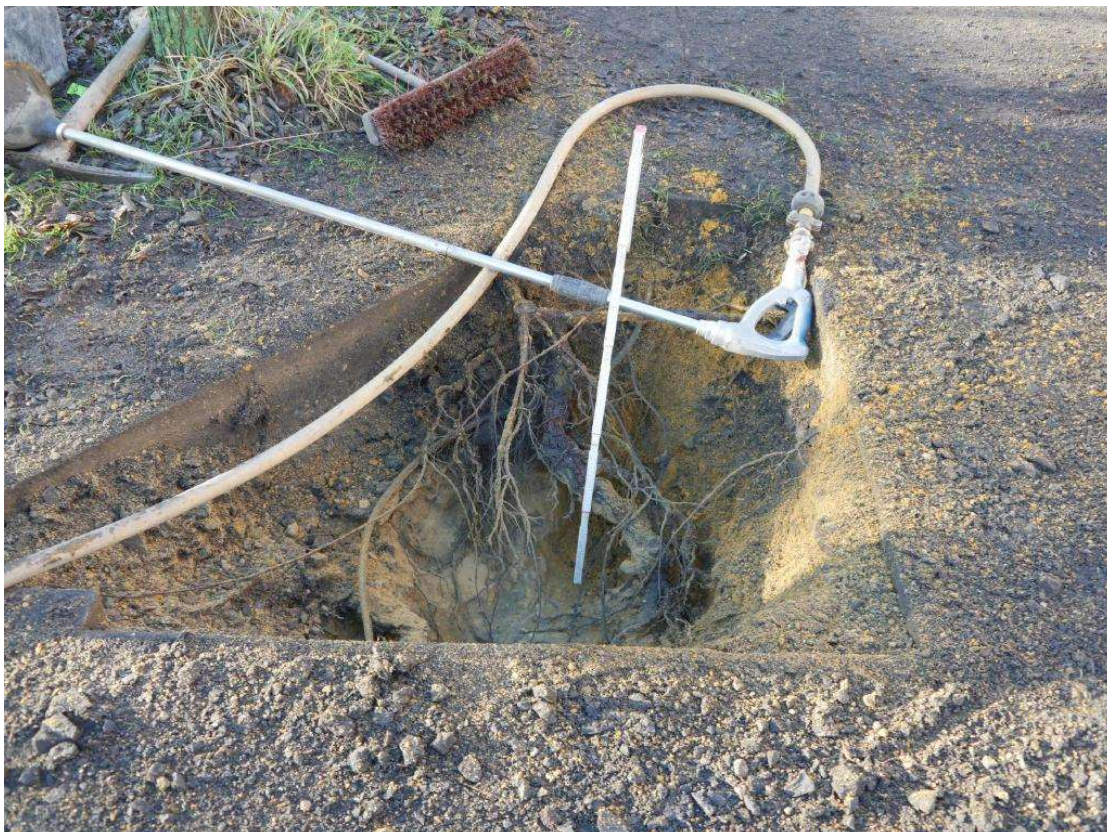
Wurzelsuchschürfung 4 = Baum 606785

Unterschiedlicher Aufbau des Wurzelsystems

Intensive Durchwurzelung mit Fein- und Feinstwurzeln im Unterbau der Pflasterung

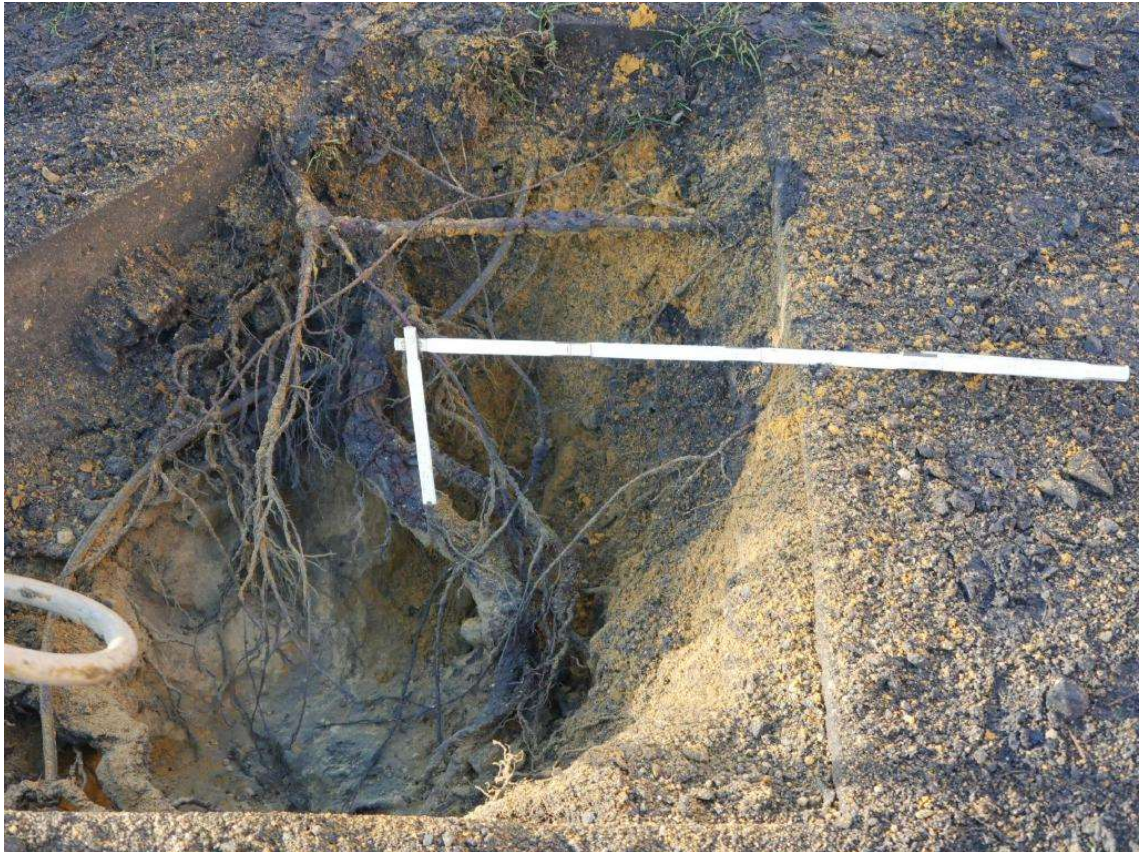
Weitstreichende Ausrichtung einer sukzessiv tiefergehenden Starkwurzel in Gehweg einerseits

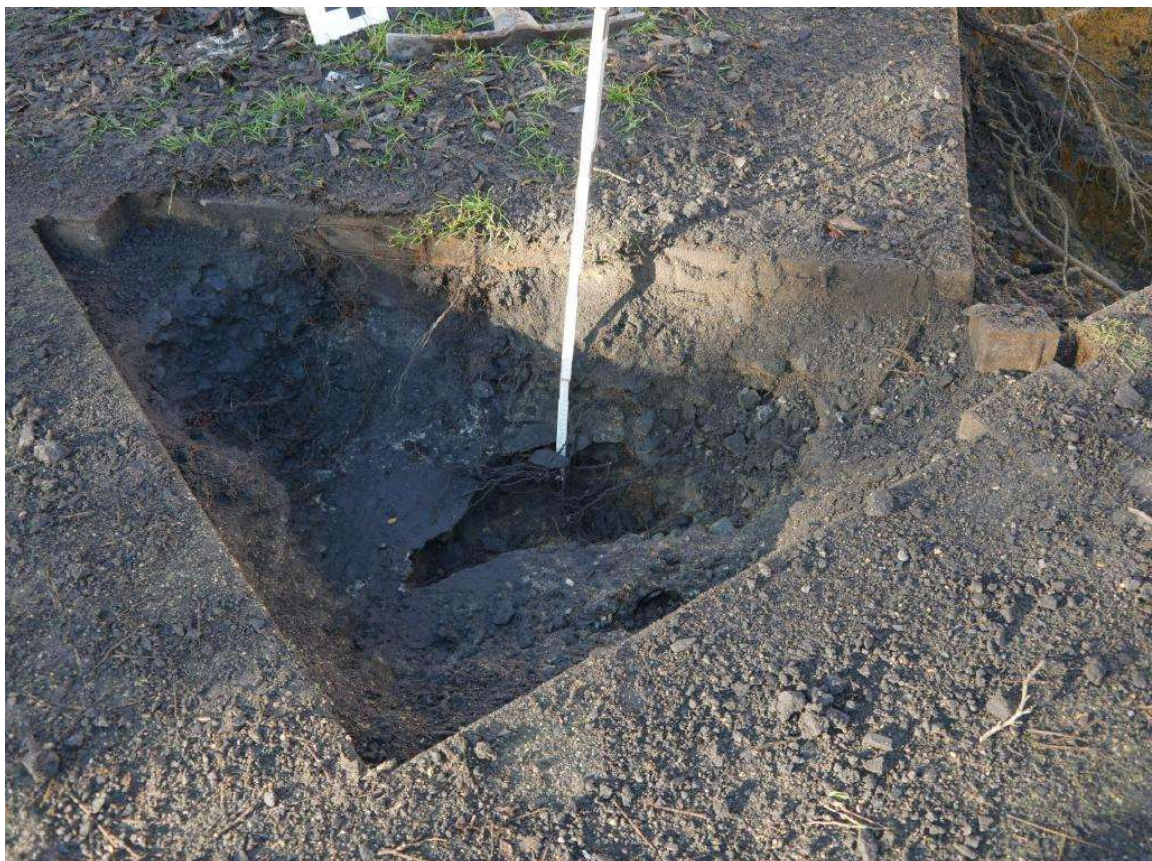
bis hin zu minimaler Durchwurzelung auf Grund einer tieferliegenden Betonschicht
