Fußverkehrs-Check
im Hengte-Gebiet der Stadt Coesfeld
im Auftrag der Stadt Coesfeld

FUßVERKEHRS-CHECK IM HENGTE-GEBIET DER STADT

17. Januar 2022

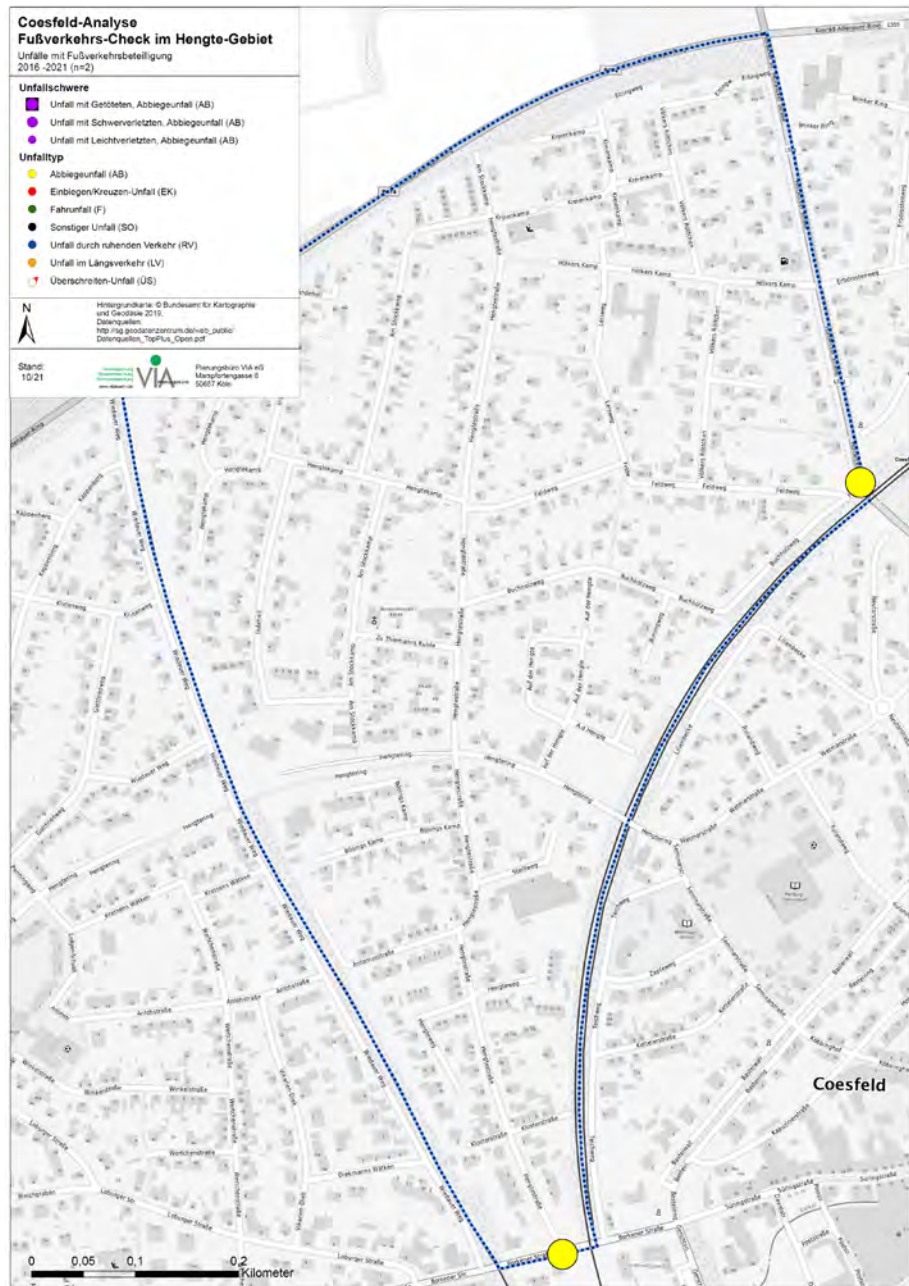
Abbildung 2-1: Unfälle mit Fußverkehrsbeteiligung in den Jahren 2016 - 2021 im Hengte-Gebiet (n=2)

Nur zwei Unfälle haben sich in den untersuchten Jahren mit Fußverkehrsbeteiligung ereignet. Beides waren Abbiege-Unfälle und beide ereigneten sich an Knotenpunkten mit klassifizierten Straßen: am Knotenpunkt Holtwicker Straße (L581) / Feldweg und am Knotenpunkt Borkener Straße (K46) / Hengtestraße. Der letztgenannte Knotenpunkt war Teil der Begehungsrouten.

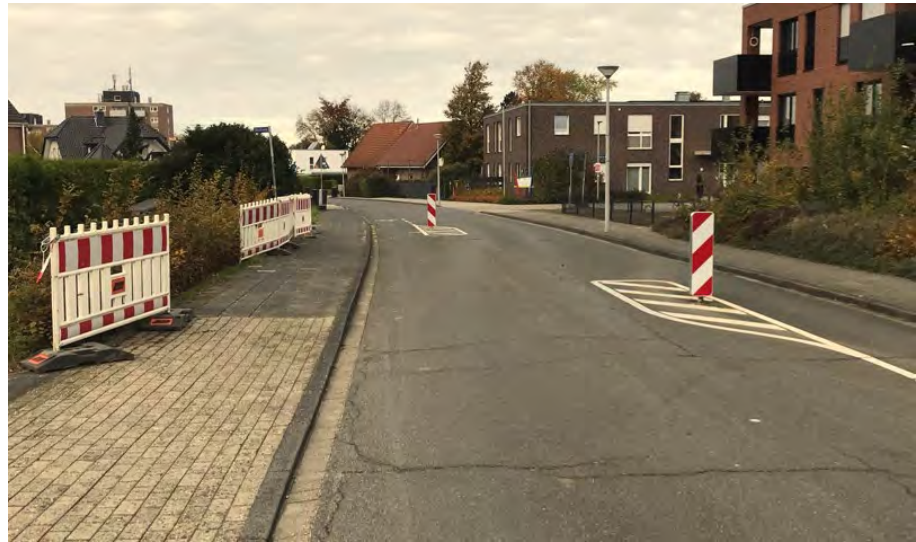
Abbildung 5-3: Querungsstelle am Hengtering

Am Hengtering in der Nähe der Kita sollte eine Umgestaltung der Querungsstelle in Höhe der Treppe geprüft werden. Nach Information der Teilnehmenden besteht hier ein erhöhter Querungsbedarf, zudem wird berichtet, dass Kfz hier zu schnell fahren. Im Bestand ist hier eine Fahrbahnverschwenkung und -verengung vorhanden. Die Bordsteine sind an dieser Querungsstelle nicht barrierefrei abgesenkt.

Es sollte geprüft werden, ob beide Querungsstellen barrierefrei auf das Gehwegniveau angehoben und einstreifig verengt werden können, was eine Reduzierung der gefahrenen Kfz-Geschwindigkeit und eine erhöhte Aufmerksamkeit auf Querende nach sich zieht. Auch Radfahrende müssen dann diese Querungsstelle mit erhöhter Aufmerksamkeit und ggf. reduzierter Geschwindigkeit passieren.

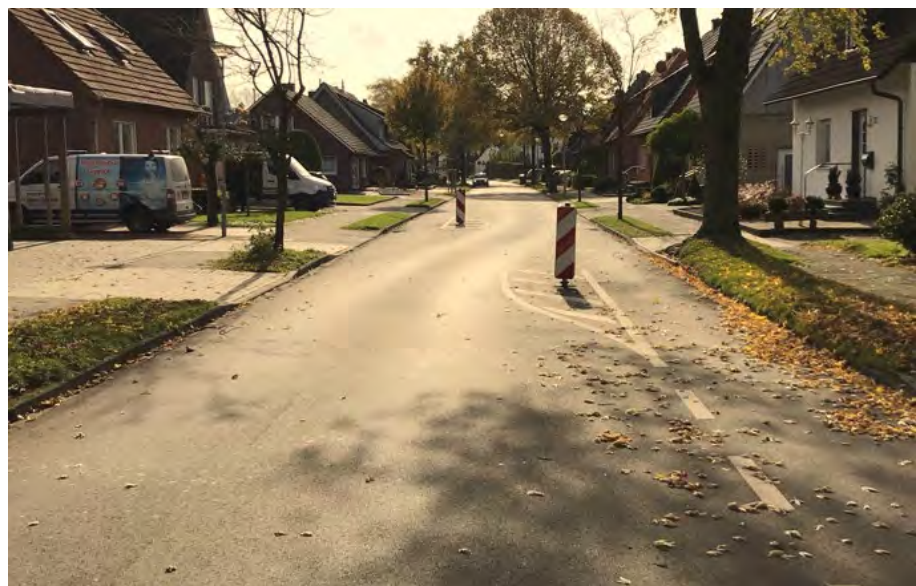
Abbildung 5-4: Querungsstelle an der Hengtestraße

Die gleiche Situation ist auf der Hengtestraße vorhanden: Auch hier trifft eine selbständig geführte Wegeverbindung auf die Straße und die Querungsstelle sollte barrierefrei gesichert werden.

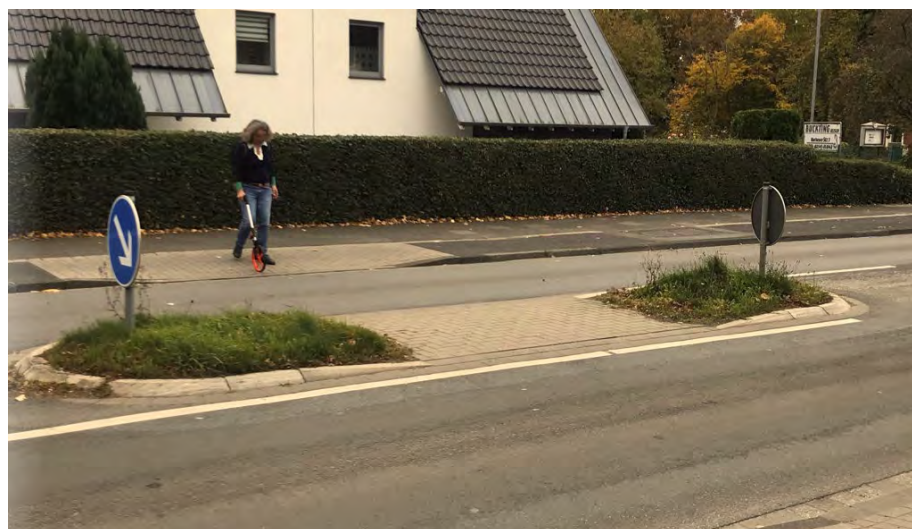
Abbildung 5-6: westliche Mittelinsel am Knotenpunkt Borkener Straße / Hengtestraße

Querungsbedarf für den Fuß- und Radverkehr ist auch an der Borkener Straße (K46) / Hengtestraße vorhanden. Da die Querungsstelle in unmittelbarer Nähe des Bahnüberganges (BÜ) gelegen ist, kann dem Fußverkehr hier kein Vorrang gegeben werden, da ein Kfz-Rückstau auf die Gleise unbedingt zu verhindern ist. Hier sind jedoch Unfälle unter Beteiligung des Fuß- und Radverkehrs polizeilich registriert, die einen Hinweis auf Optimierungsbedarf geben.

Wir empfehlen, die vorhandenen Mittelinseln und ihre Zuführungen mit taktilen Leitsystemen auszustatten und die Einhaltung der Regelmaße zu prüfen.

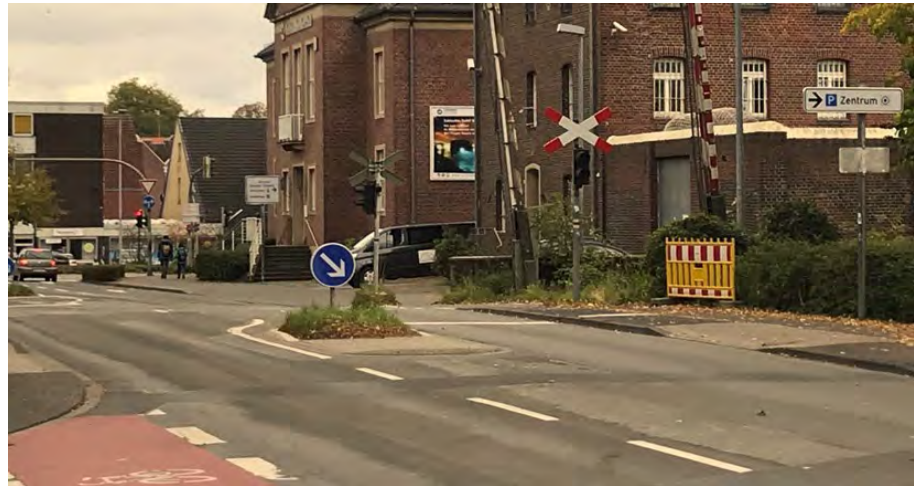
Abbildung 5-7: östliche Mittelinsel am Knotenpunkt Borkener Straße / Hengtestraße

An der östlichen Mittelinsel fehlt ein Inselkopf; daher haben die Teilnehmenden diese Mittelinsel als Querungshilfe nicht wahrgenommen. Es sollte unter Anlegung der Schleppkurven geprüft werden, ob der Inselkopf nachgerüstet werden kann.

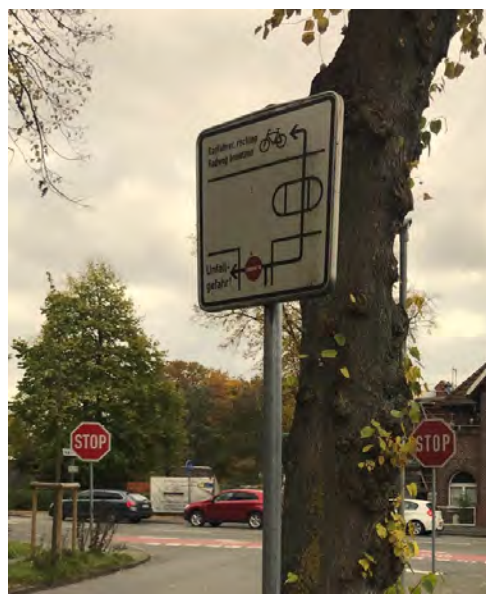
Abbildung 5-8: Erläuterungsschild zur Radverkehrsführung am Knotenpunkt

Schließlich scheint vor allem der Radverkehr gefährdet zu sein, da sich offensichtlich Unfälle durch Radfahrende auf dem linksseitigen Radweg ereignen und die empfohlene Führung über die Mittelinsel keine große Akzeptanz findet:

Hier empfehlen wir zu prüfen, ob der geschützte Raum zwischen den beiden Mittelinseln als Aufstellfläche für den Radverkehr durch Markierungen sichtbar gemacht werden kann. Die folgende Musterlösung zeigt das Prinzip:

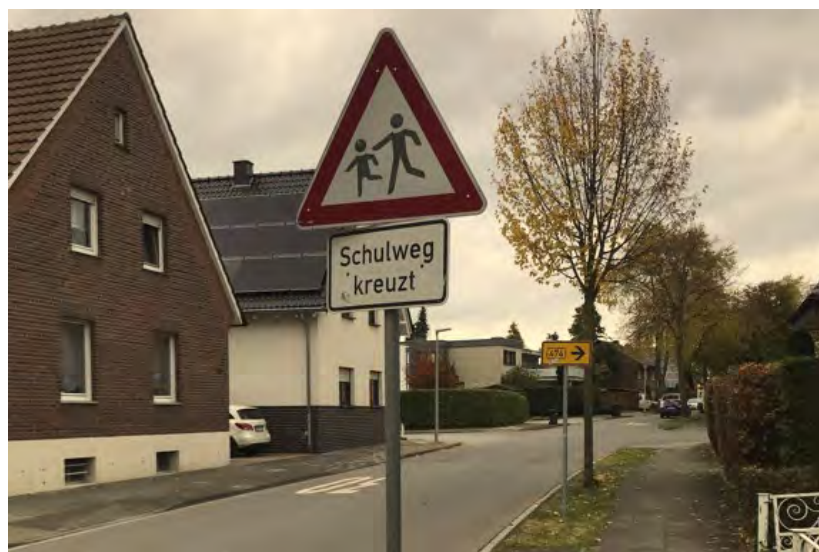
An zwei Knotenpunkten wurde die fehlende Sicherung des querenden Fußverkehrs besonders offensichtlich: Am Knotenpunkt Hengtestraße / Hengtering und am Knotenpunkt Hengtering / Seminarstraße.

Abbildung 5-10: fehlende Sicherung des querenden Fuß- und Radverkehrs am Knotenpunkt Hengtering / Hengtestraße

Um die Verkehrssicherheit vor allem für den Fußverkehr, aber auch für den Radverkehr an diesen Stellen zu optimieren, sollte geprüft werden, ob ein Mini-Kreisverkehr gebaut werden kann, der in allen Knotenpunktzufahrten mit Fußgängerüberwegen (Zebrastreifen) ausgestattet wird.

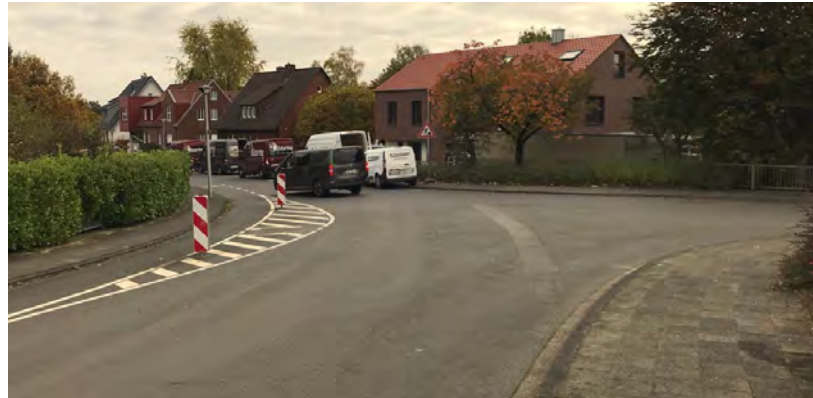
Abbildung 5-11: fehlende Sicherung des querenden Fuß- und Radverkehrs am Knotenpunkt Hengtering / Seminarstraße

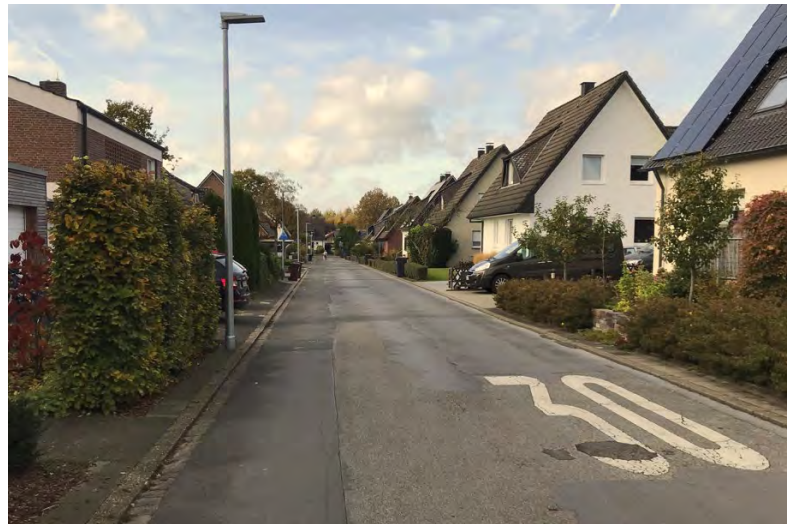
Abbildung 5-13: Fehlende Nebenanlagen am Hengtekamp

Hier fehlen die Nebenanlagen, so dass die Ausweisung eines Verkehrsberuhigten Bereichs unter entsprechender Umgestaltung zu Fuß Gehende sichern helfen würde und durch die Geschwindigkeitsreduzierung die Aufenthaltsqualität in dieser Wohnstraße verbessert werden würde.

Grundsätzlich sollte die Stadt Coesfeld stadtweit prüfen, ob Wohnstraßen ohne Nebenanlagen in Verkehrsberuhigte Bereiche umgewandelt und umgestaltet werden können.

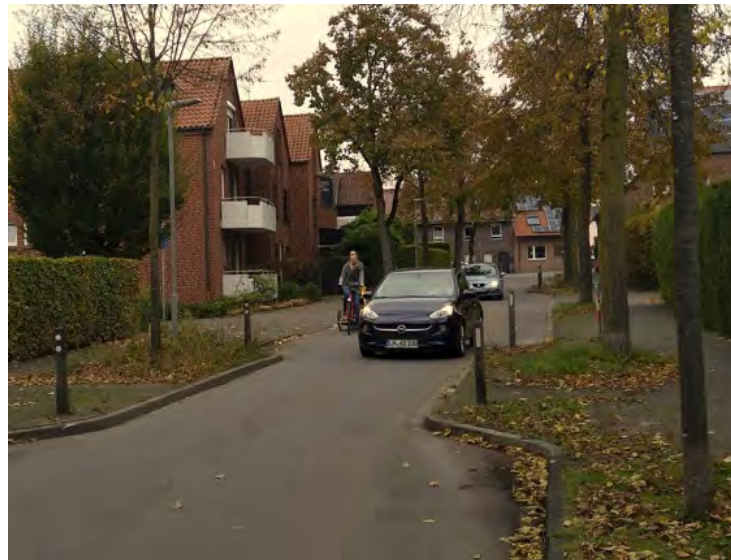
Abbildung 5-14: Radfahrende fühlen sich auf der Hengtestraße oft nicht sicher

überholt werde. Der Beobachtung nach sind bereits heute viele Radfahrende auf beiden Achsen unterwegs, die Ost-West-Verbindung ist zudem eine wichtige Schulwegroute.

Wir empfehlen der Stadt Coesfeld auf beiden Achsen eine Fahrradstraße anzuordnen, um den Radverkehr auf der Fahrbahn zu sichern und zu stärken und ihn nachhaltig aus der Nebenanlage heraus zu bekommen. Ähnlich wie bei der Einrichtung von Verkehrsberuhigten Bereichen empfehlen wir der Stadt Coesfeld auch bei der Einrichtung von Fahrradstraßen ein Gestaltungshandbuch zu erarbeiten, dessen Vorgaben dann auf bestehende und neu eingerichtete Fahrradstraßen anzuwenden ist. Das Gestaltungshandbuch sollte vor allem die aufzubringenden Randmarkierungen für die Einhaltung des Sicherheitsabstandes zum Kfz-Parken bzw. für eine optische Verschmälerung zu breiter Fahrbahnen sowie das stadtweite Design an den Eingangstoren und an den Knotenpunkten definieren. Aktuell erarbeiten viele Kommunen ein solches Gestaltungshandbuch für Fahrradstraßen, da Fahrradstraßen sich nur bei hohem Wiedererkennungswert und ausreichender Sicherheit im Hinblick auf den fahrenden und parkenden Kfz-Verkehr großer Akzeptanz erfreuen.

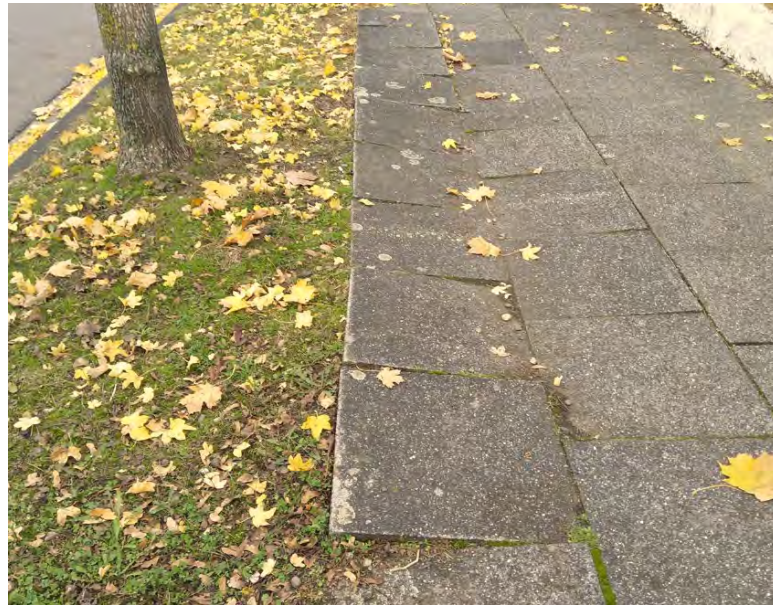
Abbildung 5-18: Wurzelaufbruch an der Hengtestraße

Auf der Hengtestraße sind die Nebenanlagen zumindest in Abschnitten aufgrund von mangelhaften Oberflächen nicht barrierefrei begehbar. Durch wechselnde und beschädigte Oberflächen sowie starke Querneigungen wird vor allem Mobilitätseingeschränkten das zu Fuß Gehen erschwert.

Es sollte geprüft werden, ob es in Abschnitten besser wäre, die Nebenanlage ausschließlich wassergebunden auszugestalten, um den durch Wurzelaufruch verursachten Oberflächenschäden und der damit verbundenen Einschränkung der Barrierefreiheit zu begegnen. Das bedingt jedoch einen regelmäßigen und erhöhten Pflege- und Wartungsaufwand.

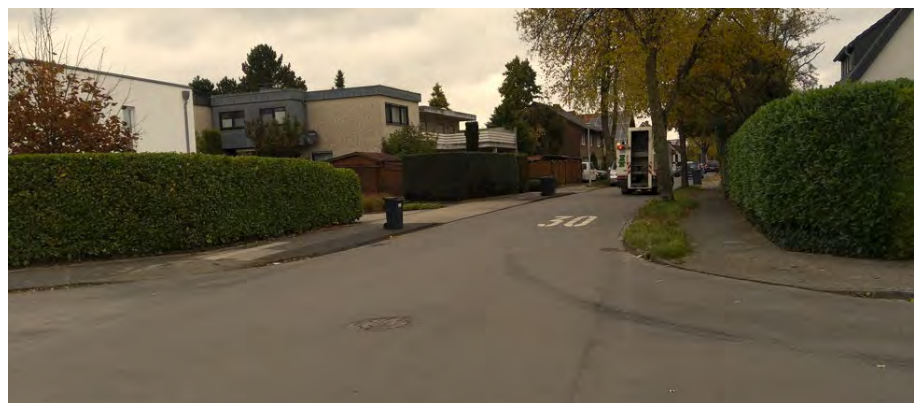
Abbildung 5-19: Differenzierte Bordhöhen fehlen mancherorts

Im Untersuchungsgebiet weisen die meisten Querungsstellen bereits ein Absenkung auf. Häufig ist die Querungsstelle aber nicht auf 0 cm-Niveau abgesenkt bzw. nicht mit einem Doppelbord ausgestattet, so dass auch Querungsstellen mit einer niedrigen Bordsteinkante für mobilitätseingeschränkte Personen ein Hindernis darstellen können.

Im Leitfaden Barrierefreiheit im Straßenraum wird aktuell an Querungsstellen eine differenzierte Bordhöhe von 0 cm und mehr als 4 cm, meist 6 cm empfohlen.⁷ Dies entspricht zum einen den Ansprüchen von

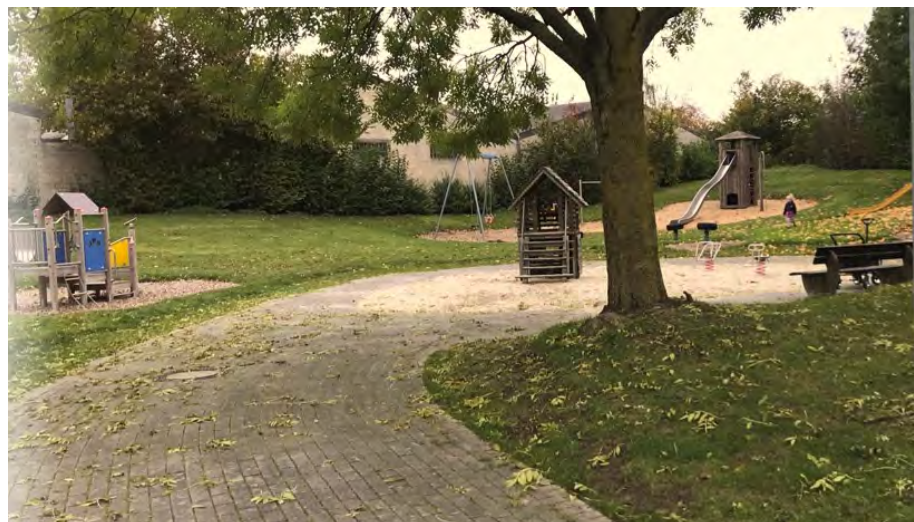
Abbildung 5-25: Spielplatz am Hengteweg

Im Hengte-Gebiet sind bereits angenehme Ruheorte und Spielplätze vorhanden, doch kann die Anzahl durchaus noch vergrößert werden und durch attraktiv gestaltete Plätze ergänzt werden.
