Notwendige Untersuchungen zur Konkretisierung der Umsetzungsfahrpläne im Stadtgebiet von Coesfeld

– Grundlagenerarbeitung und Machbarkeitsstudie für die Nutzung von Strahlwirkungseffekten an der Berkel -

Machbarkeitsstudie zur Nutzung von Strahlwirkungseffekten an der Berkel im Stadtgebiet Coesfeld

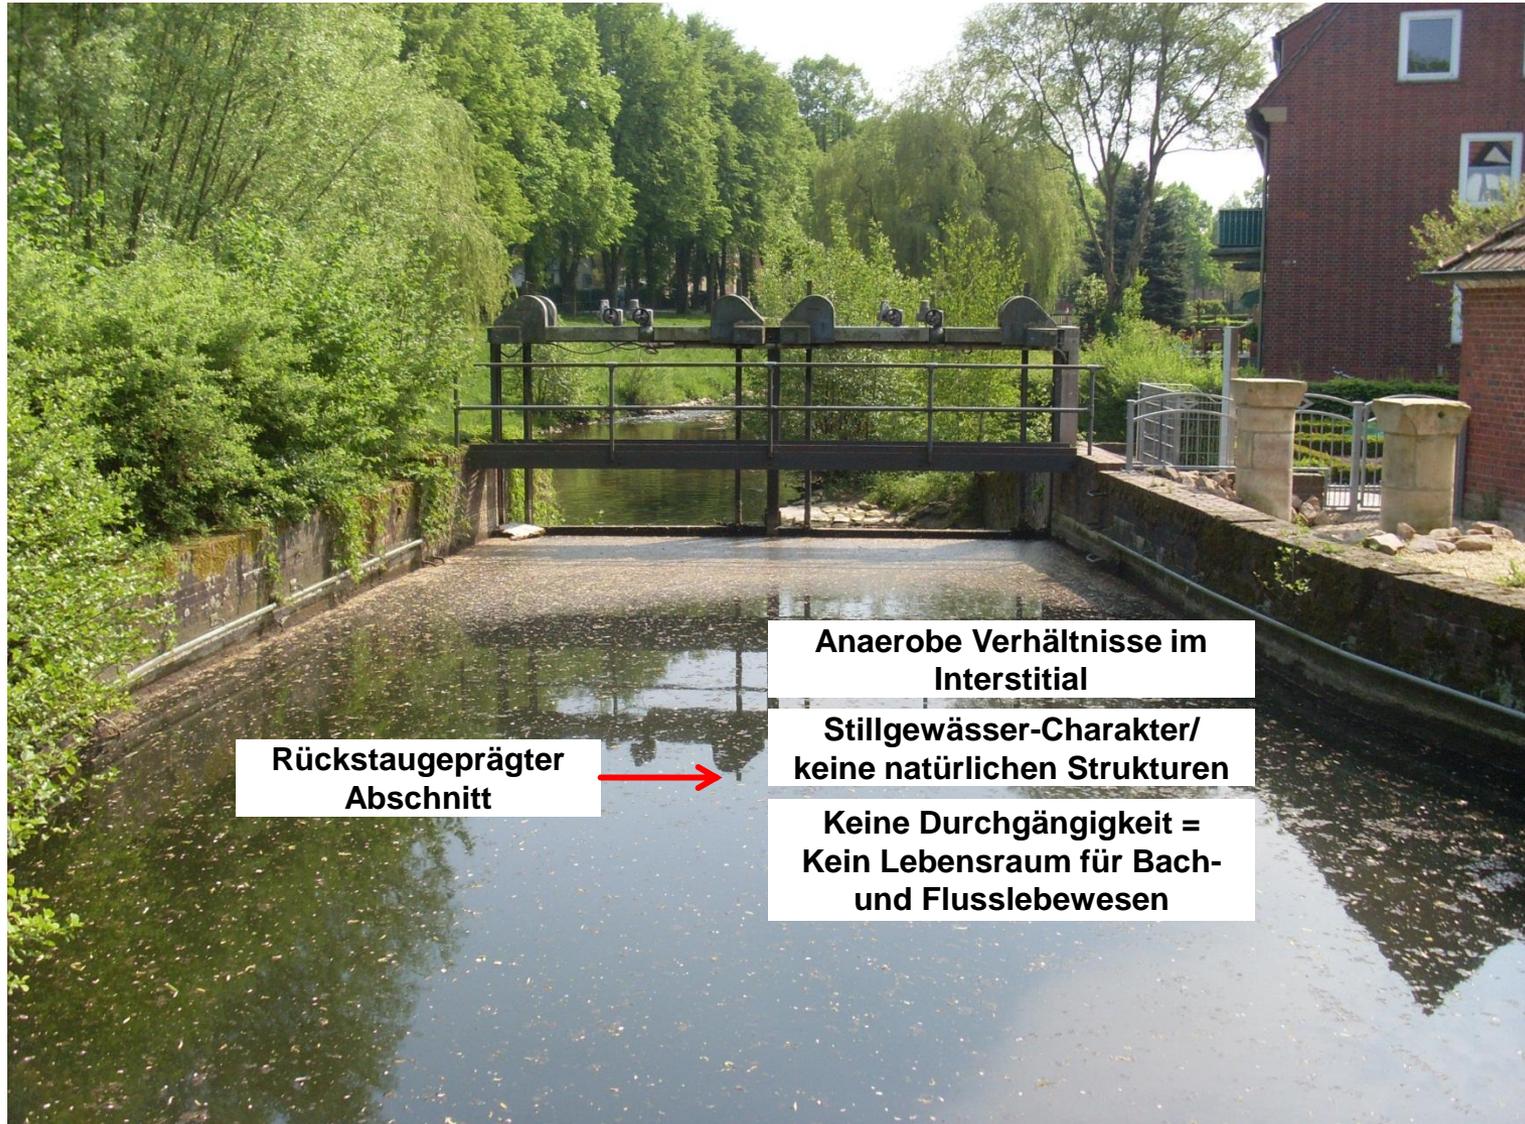
Die Berkel im Stadtgebiet Coesfeld Ist-Zustand oberhalb der Walkenbrücke

**Rückstaugeprägter
Abschnitt**

**Anaerobe Verhältnisse im
Interstitial**

**Stillgewässer-Charakter/
keine natürlichen Strukturen**

**Keine Durchgängigkeit =
Kein Lebensraum für Bach-
und Flusslebewesen**

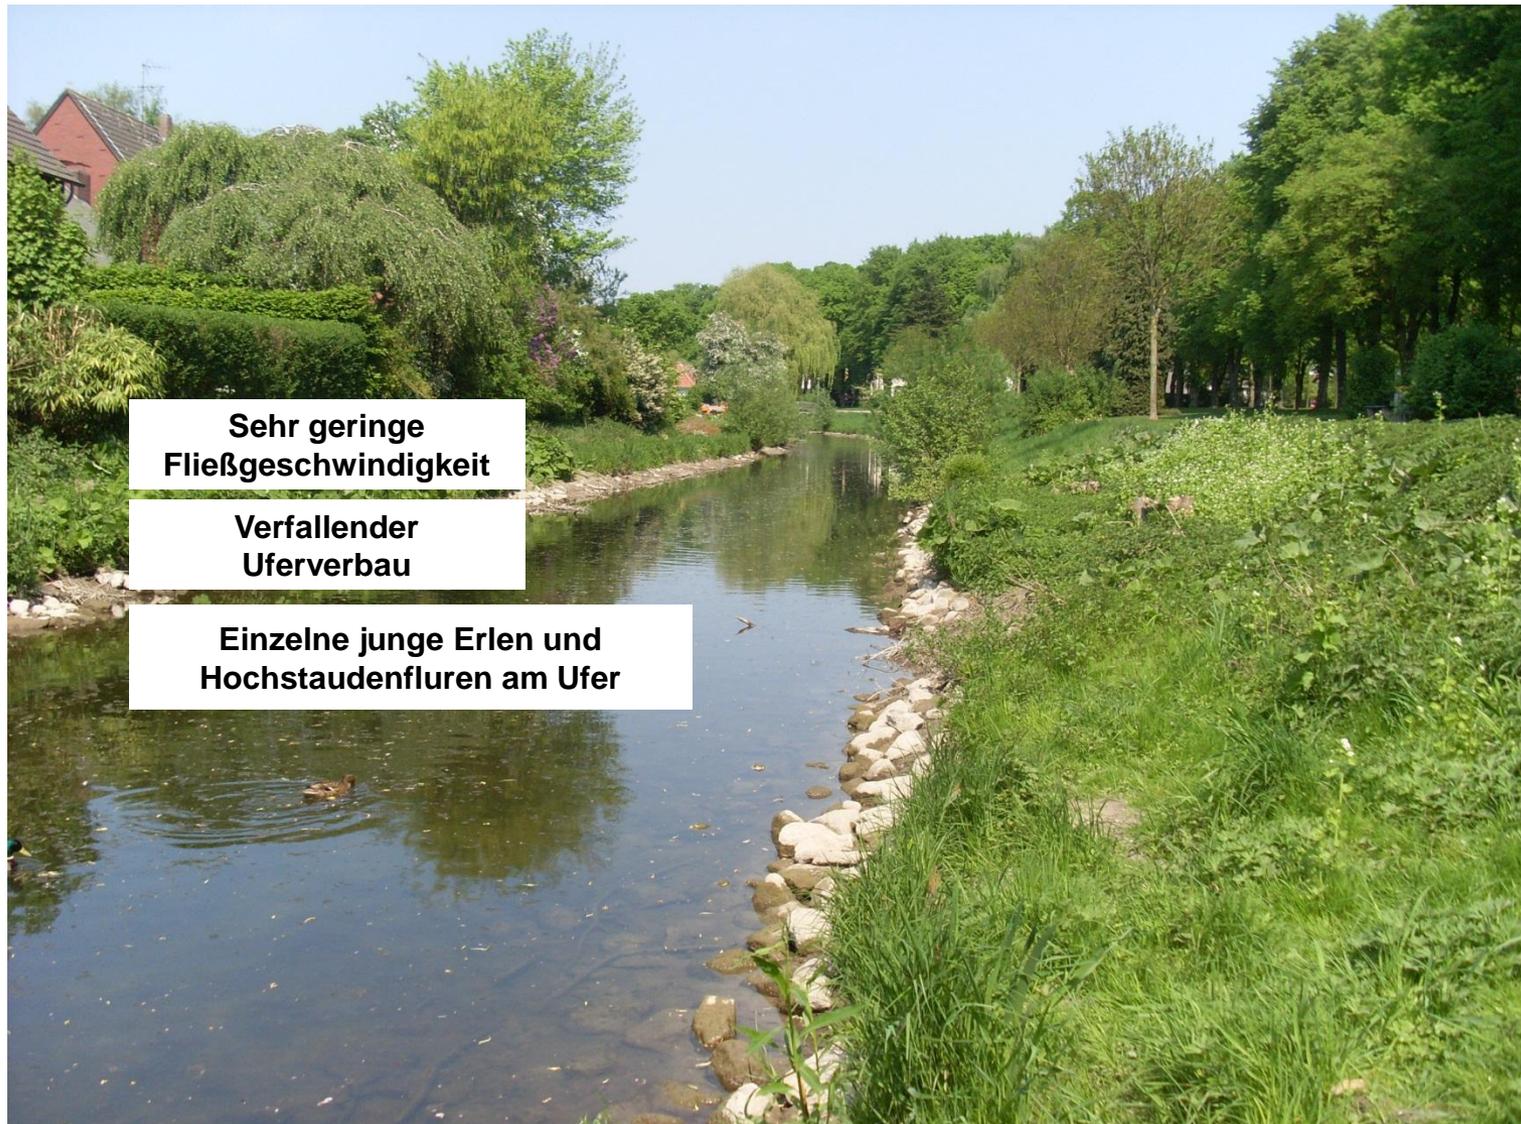
Fallbeispiel: Die Berkel im Stadtgebiet Coesfeld Ist-Zustand der Umflut

**Sehr geringe
Fließgeschwindigkeit**

**Verfallender
Uferverbau**

**Einzelne junge Erlen und
Hochstaudenfluren am Ufer**

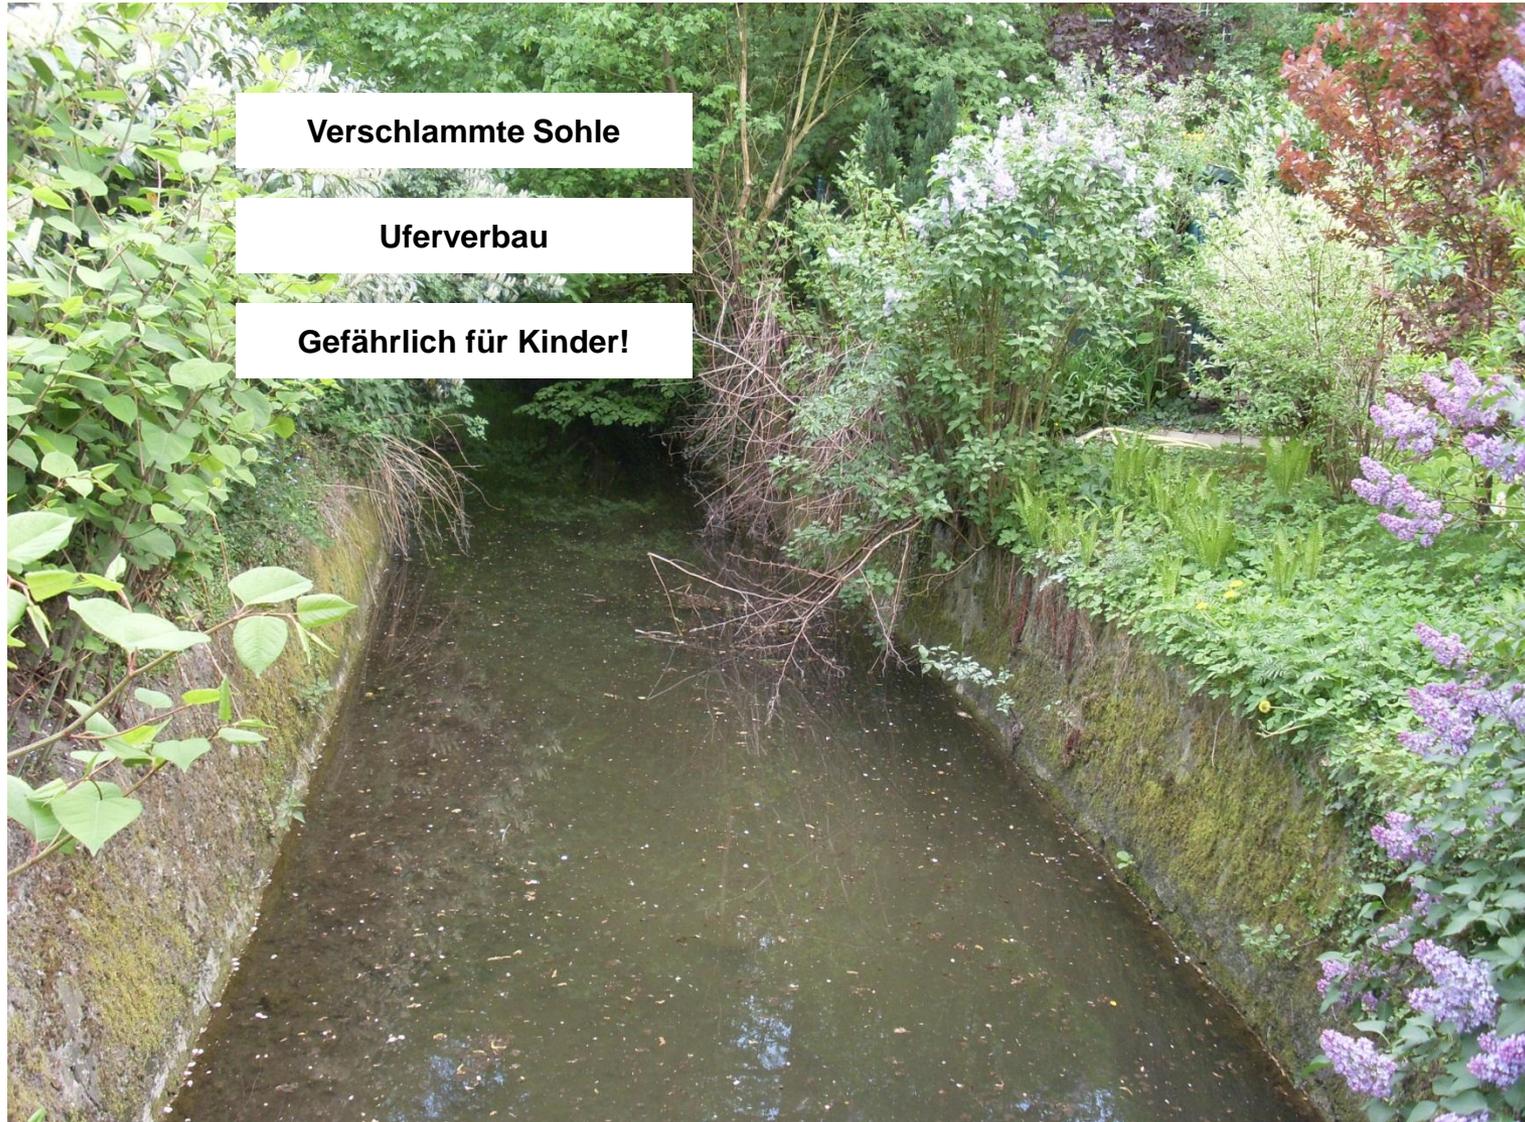
Die Berkel im Stadtgebiet Coesfeld Ist-Zustand Fegetasche

Verschlammte Sohle

Uferverbau

Gefährlich für Kinder!

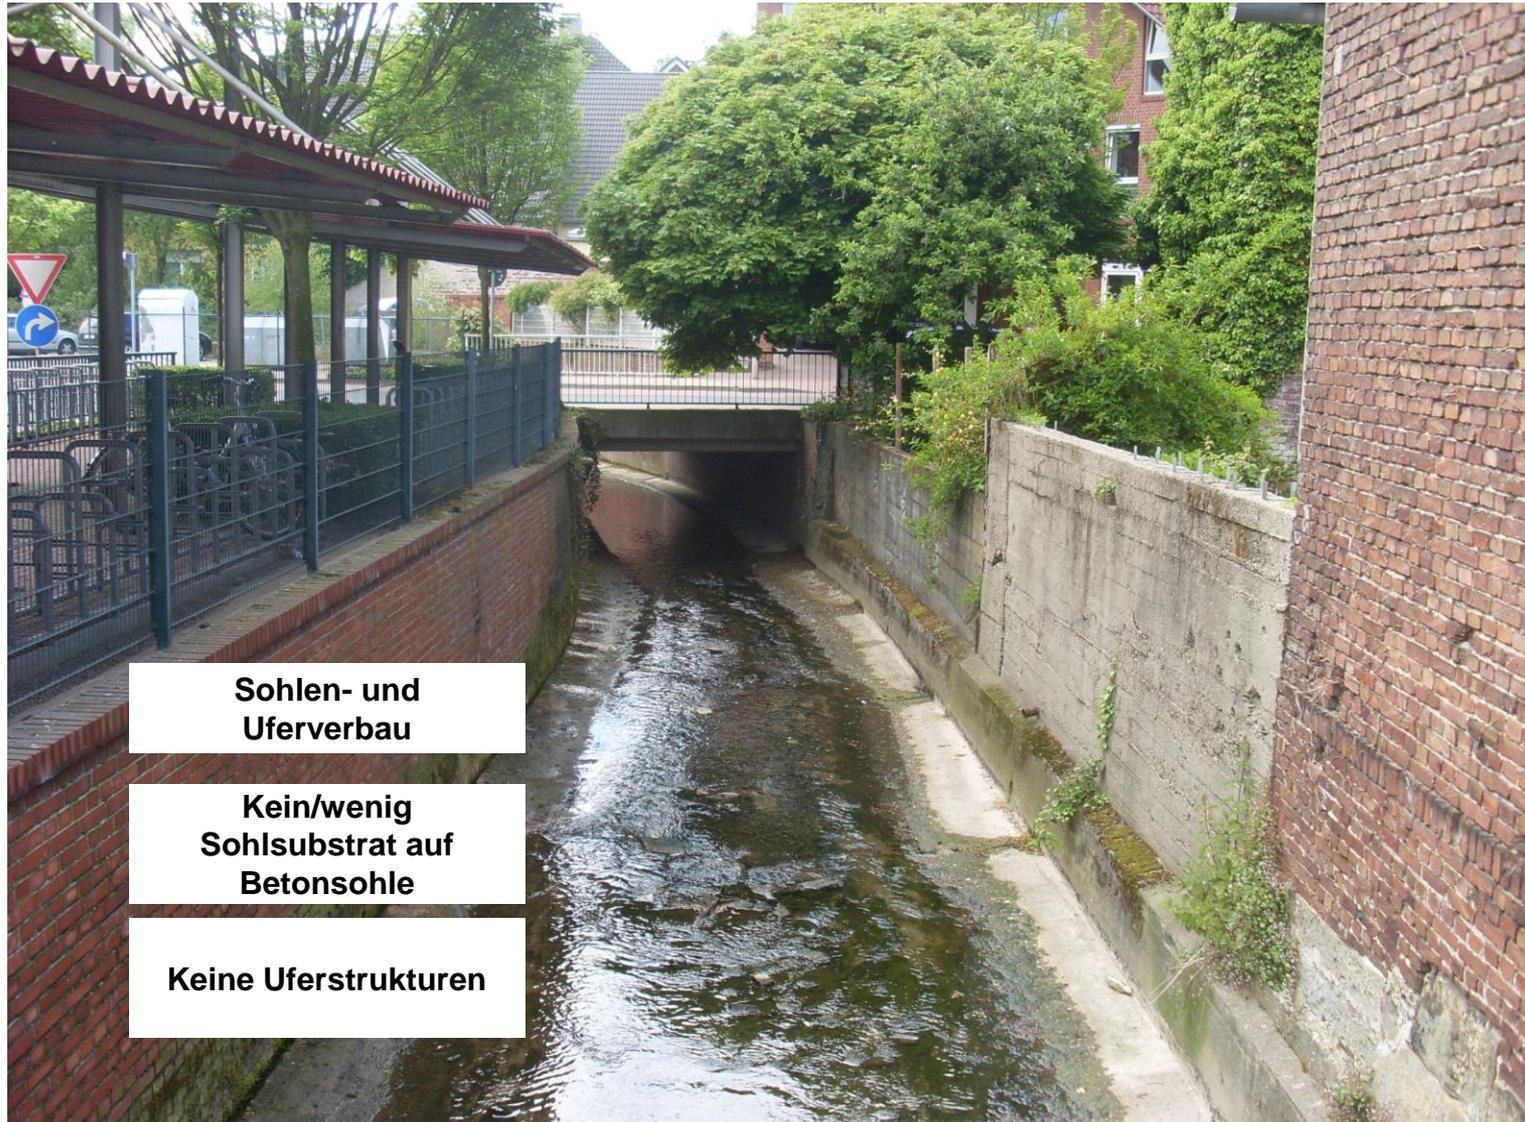
Zustand der Alten Berkel

Sohlen- und
Uferverbau

Kein/wenig
Sohlsubstrat auf
Betonsohle

Keine Uferstrukturen

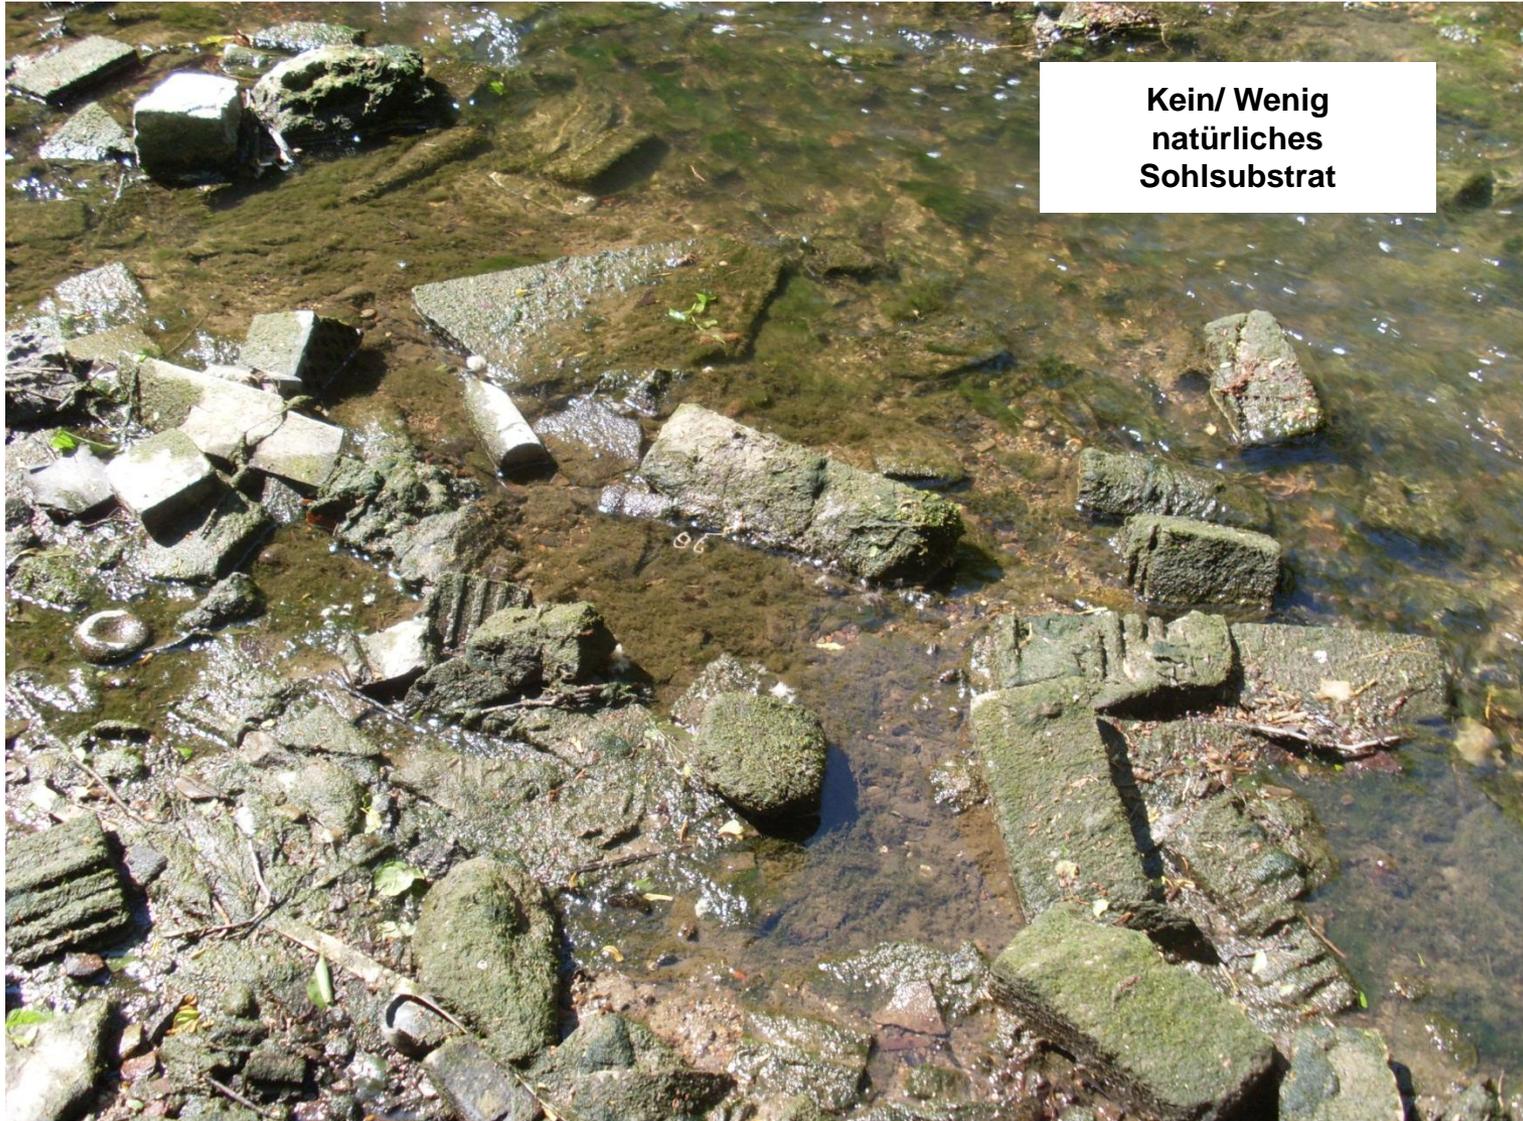
Zustand der Alten Berkel

Kein/ Wenig
natürliches
Sohlsubstrat

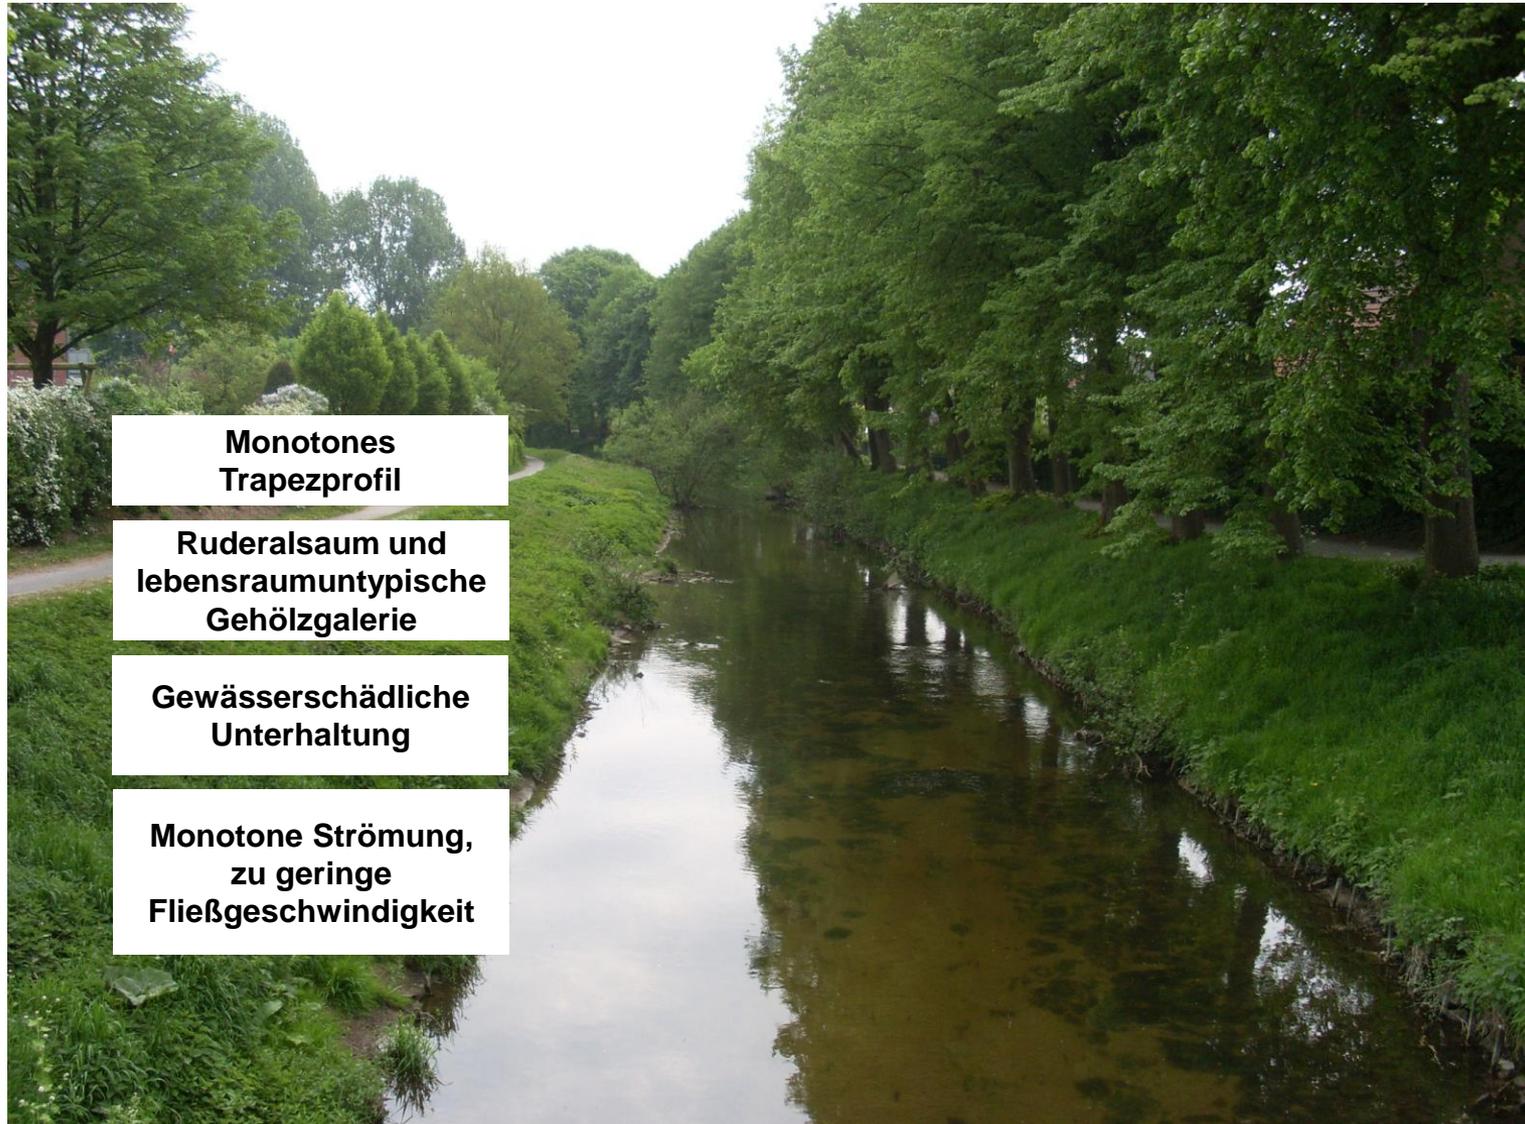
Ist-Zustand unterhalb der Umflut

**Monotones
Trapezprofil**

**Rudersaum und
lebensraumuntypische
Gehölzgalerie**

**Gewässerschädliche
Unterhaltung**

**Monotone Strömung,
zu geringe
Fließgeschwindigkeit**

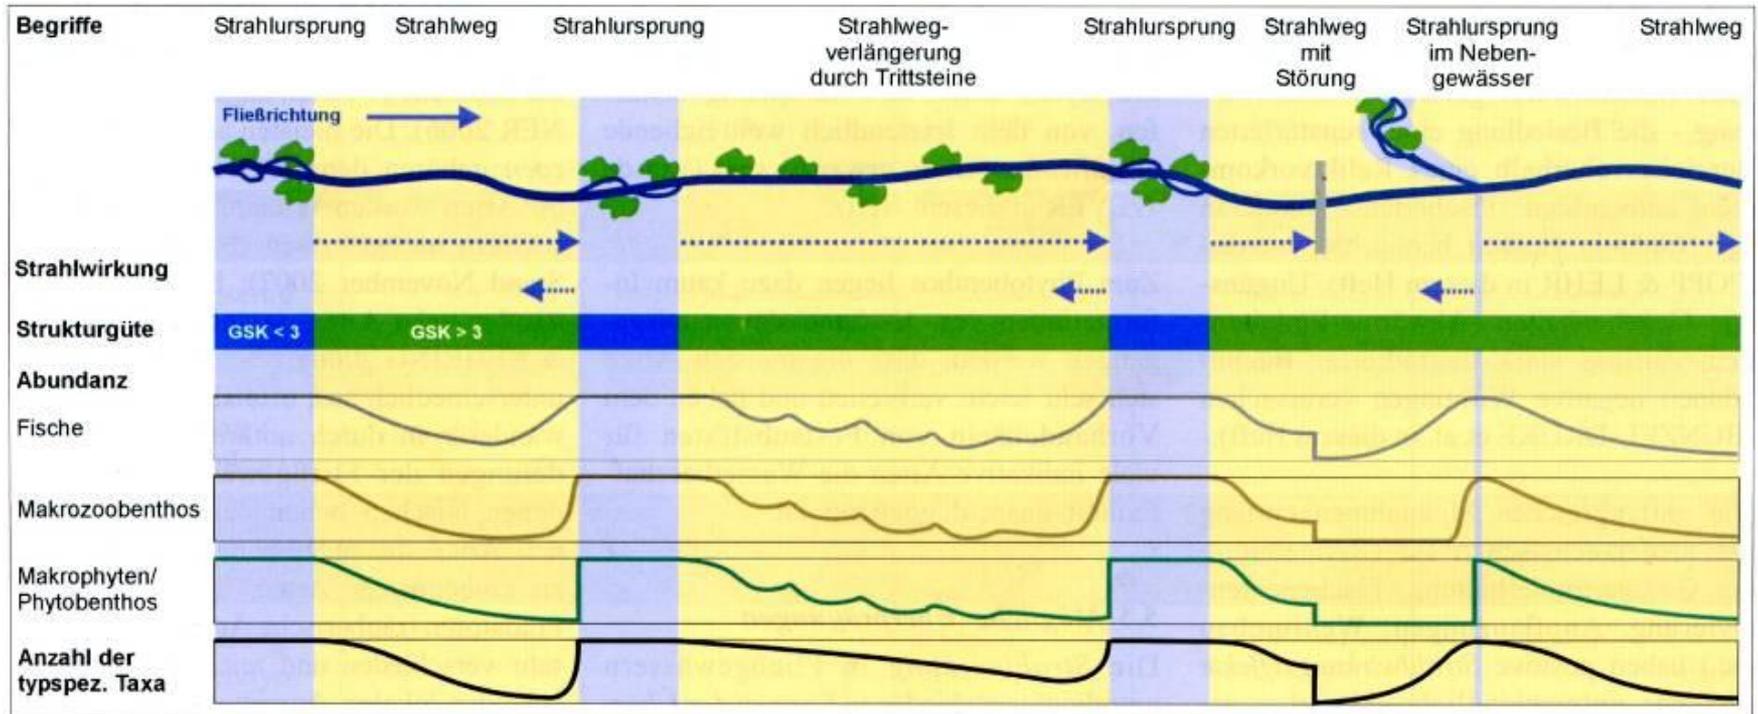
Das Prinzip der Strahlwirkung

Im Tiefland max. 1000 m

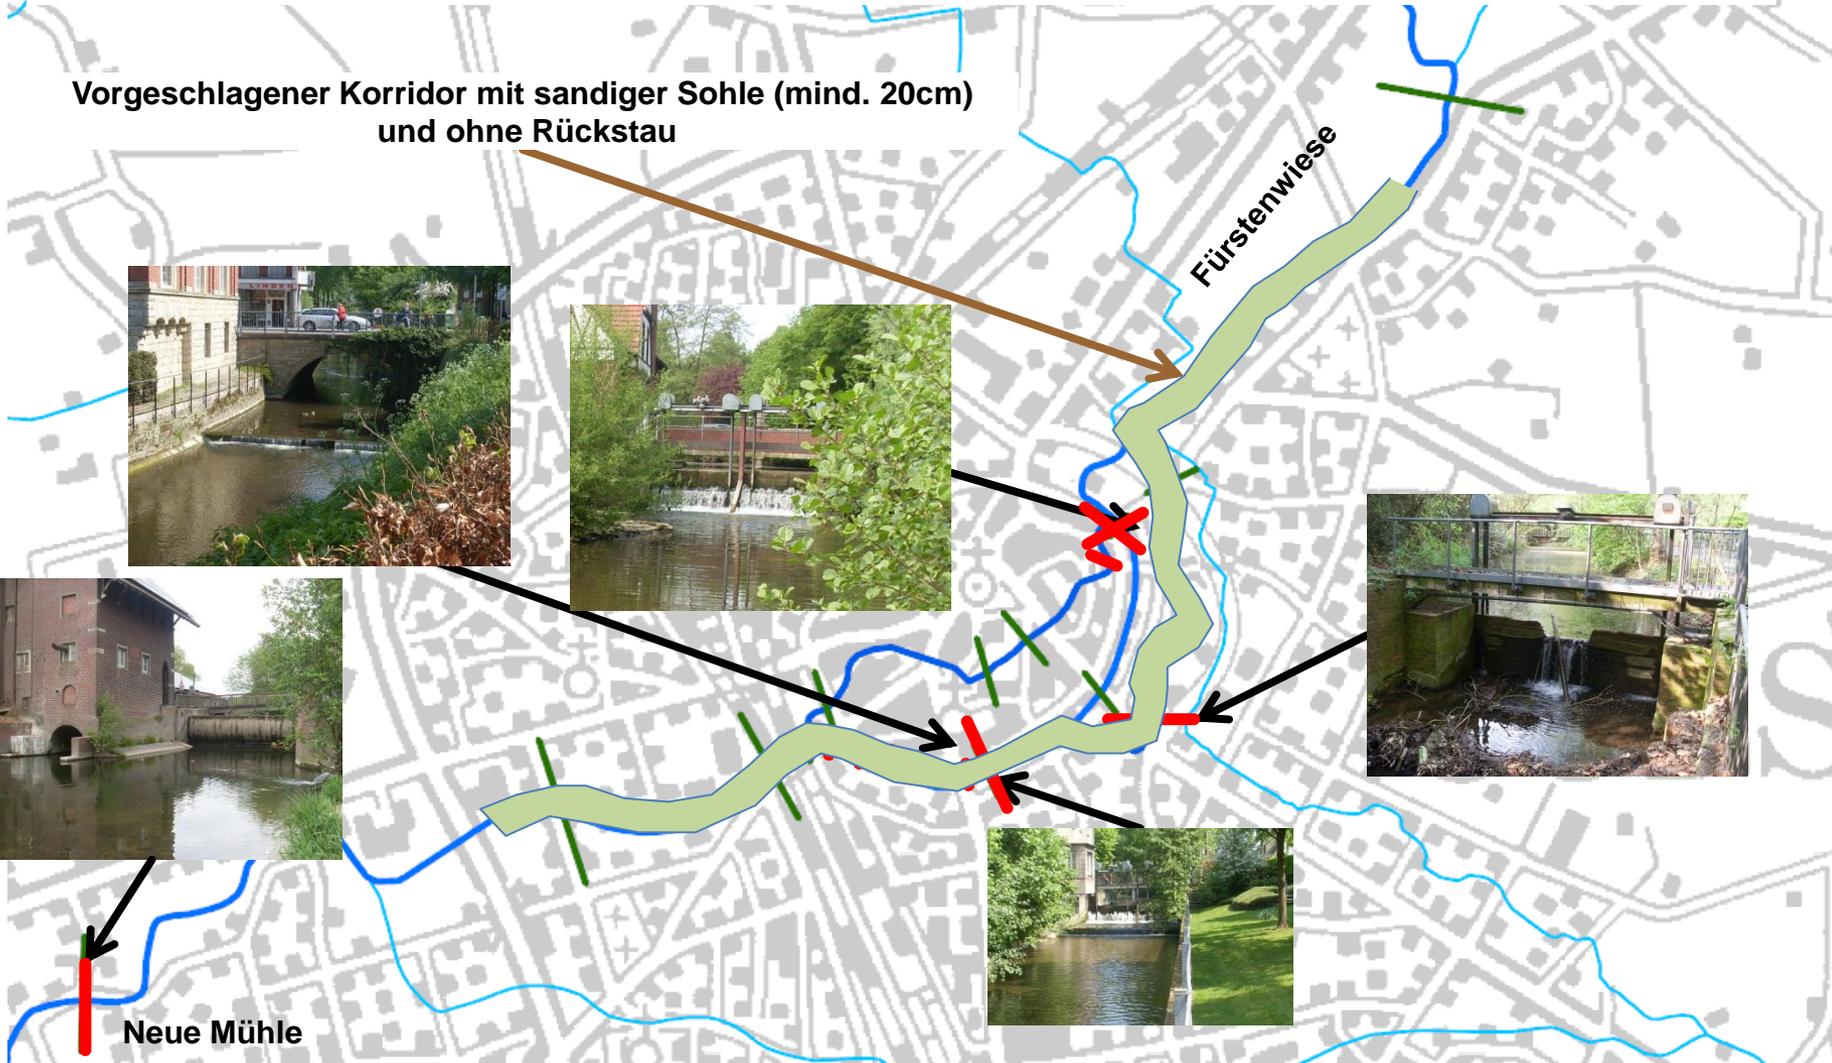
Umsetzungsphase 1: Wiederherstellung der Durchgängigkeit / Umbau von Querbauwerken

Vorgeschlagener Korridor mit sandiger Sohle (mind. 20cm) und ohne Rückstau

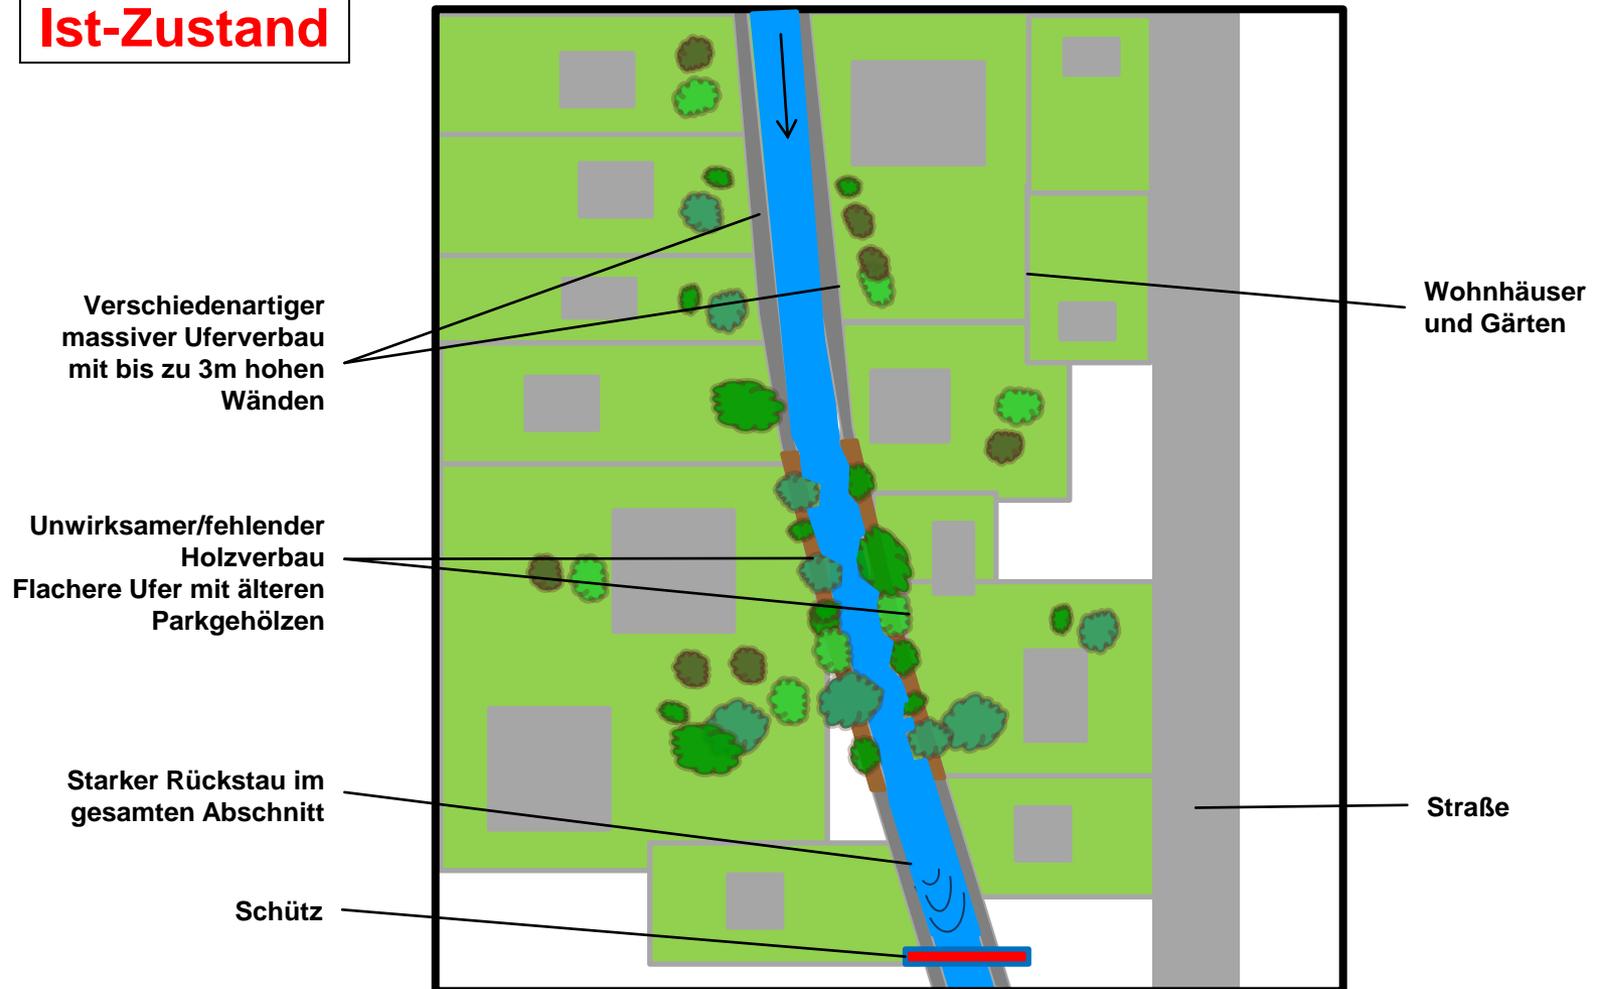
Beispiel Trittstein

Maßnahmen

Sohle entschlammen

Gerinne aufweiten,
Ufer abflachen

Gehölze ersetzen
