**Neubauung eines
ehemaligen Druckereistandes
Druffels Weg 85 – 87
48653 Coesfeld**

-- Orientierende Altlastenuntersuchung --

Bearbeitungsnummer: P-130073-01

Datum: 12.06.2013

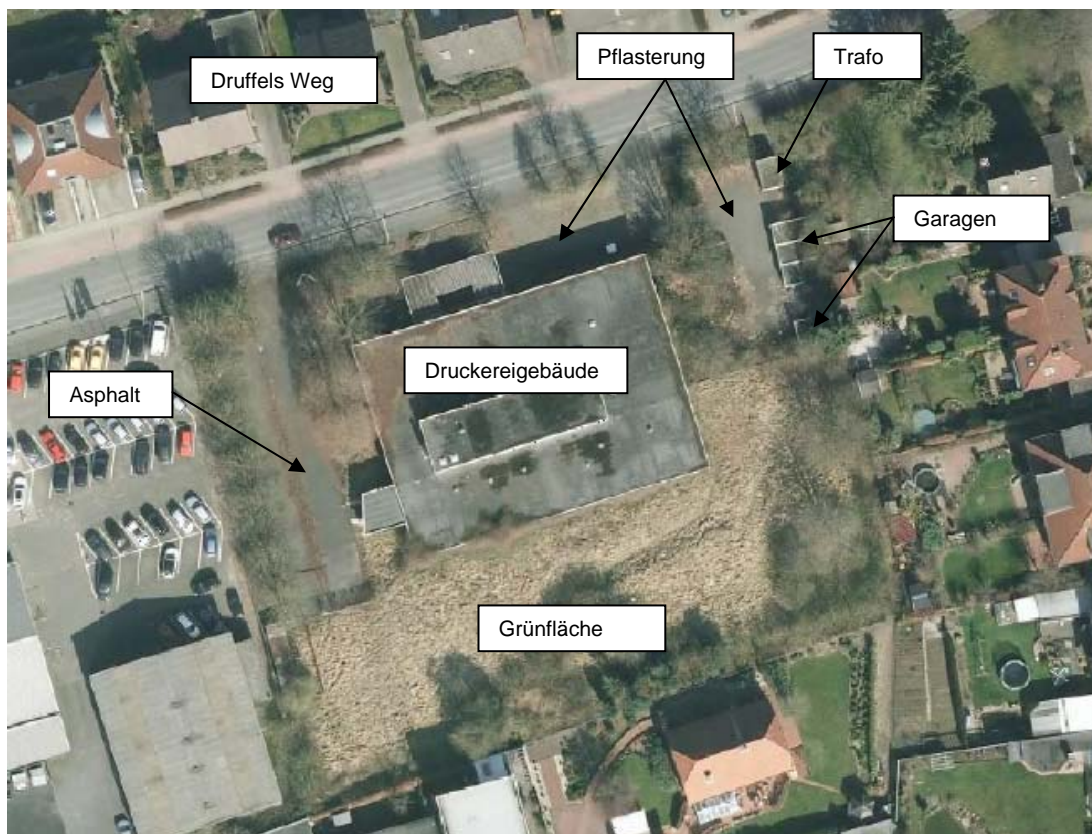
Abbildung 1: Luftbild des zu untersuchenden Grundstückes
(ohne Maßstabsangabe, Quelle: www.tim-online.de)

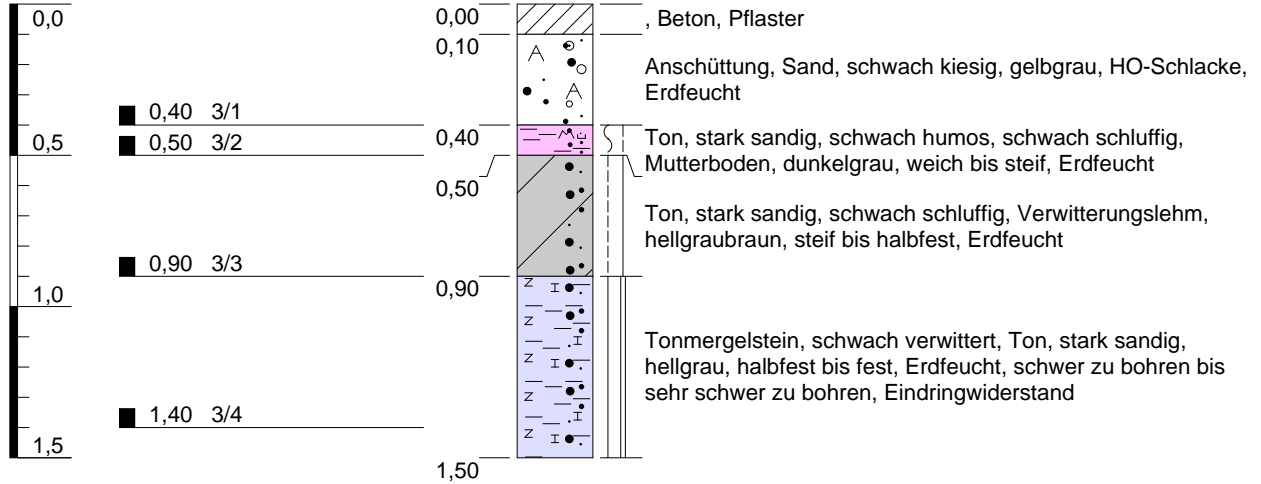
RKS 3

b) Pflaster							
	c)	d)	e)					
	f) Beton	g)	h)	i)				
0,40	a) Anschüttung, Sand, schwach kiesig					bgp	3/1	0,40
	b) HO-Schlacke							
	c) Erdfeucht	d)	e) gelbgrau

f)	g)	h)	i)				
0,50	a) Ton, stark sandig, schwach humos, schwach schluffig					bgp	3/2	0,50
	b)							
	c) Erdfeucht	d)	e) dunkelgrau					
	f) Mutterboden	g)	h)	i)				
0,90	a) Ton, stark sandig, schwach schluffig					bgp	3/3	0,90

b)							
	c) Erdfeucht	d)	e) hellgraubraun					
	f) Verwitterungslehm	g)	h)	i)				
1,50	a) Tonmergelstein, schwach verwittert, Ton, stark sandig					bgp	3/4	1,40

b)							
	c) Erdfeucht	d) schwer zu bohren bis sehr schwer zu	e) hellgrau					
	f)	g)	h)	i)

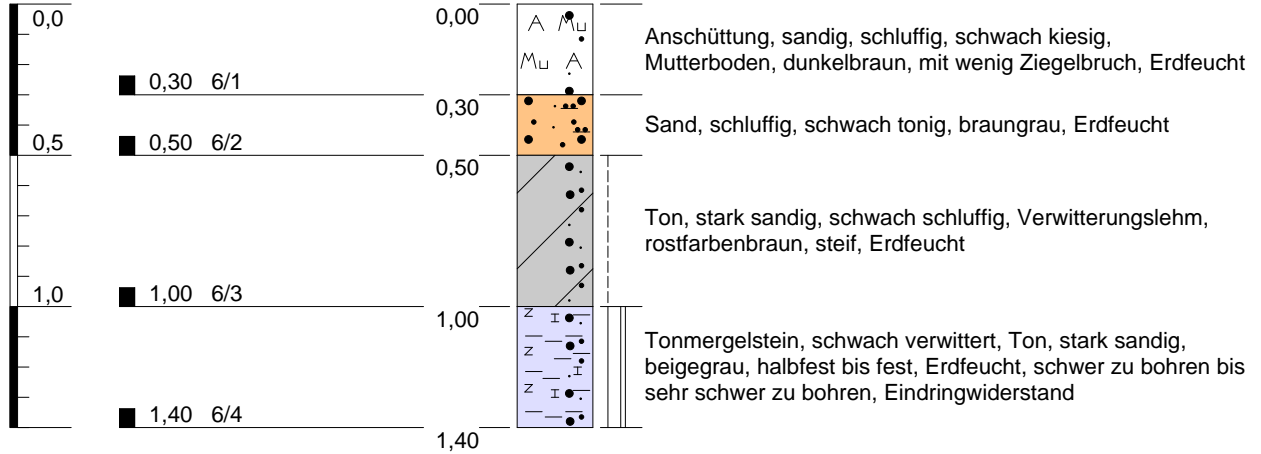
RKS 6

b) mit wenig Ziegelbruch						
	c) Erdfeucht	d)	e) dunkelbraun				
	f) Mutterboden	g)	h)				
0,50	a) Sand, schluffig, schwach tonig				bgp	6/2	0,50
	b)

c) Erdfeucht	d)	e) braungrau				
	f)	g)	h)				
1,00	a) Ton, stark sandig, schwach schluffig				bgp	6/3	1,00
	b)						
	c) Erdfeucht	d)	e) rostfarbenbraun

f) Verwitterungslehm	g)	h)				
1,40	a) Tonmergelstein, schwach verwittert, Ton, stark sandig				bgp	6/4	1,40
	b)						
	c) Erdfeucht	d) schwer zu bohren bis sehr schwer zu	e) beige-grau

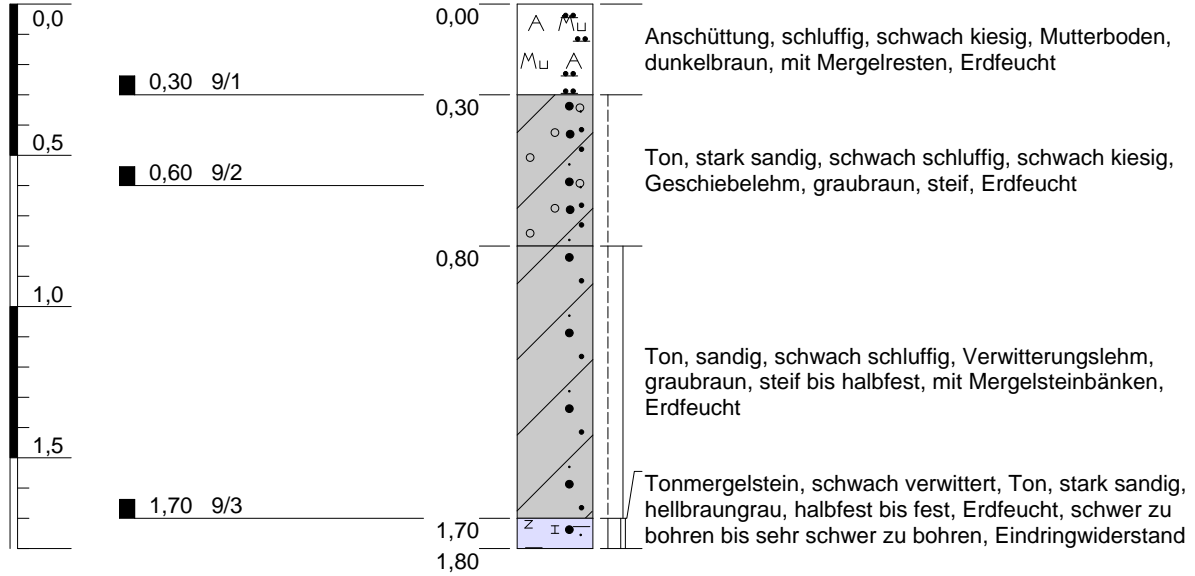
RKS 9

b) mit Mergelresten							
	c) Erdfeucht	d)	e) dunkelbraun					
	f) Mutterboden	g)	h)	i)				
0,80	a) Ton, stark sandig, schwach schluffig, schwach kiesig					bgp	9/2	0,60

b)							
	c) Erdfeucht	d)	e) graubraun					
	f) Geschiebelehm	g)	h)	i)				
1,70	a) Ton, sandig, schwach schluffig					bgp	9/3	1,70
	b) mit Mergelsteinbänken

c) Erdfeucht	d)	e) graubraun					
	f) Verwitterungslehm	g)	h)	i)				
1,80	a) Tonmergelstein, schwach verwittert, Ton, stark sandig							
	b)							
	c) Erdfeucht	d) schwer zu bohren bis sehr schwer zu	e) hellbraungrau
