## Zwischenbericht

zur Bodensanierung auf dem Gelände der  
ehemaligen Maschinenfabrik Fritzen  
an der Dülmener Straße 14-16 in Coesfeld

Gemarkung Coesfeld, Flur 4, Flurstück 565

Bericht vom: 07.05.2019

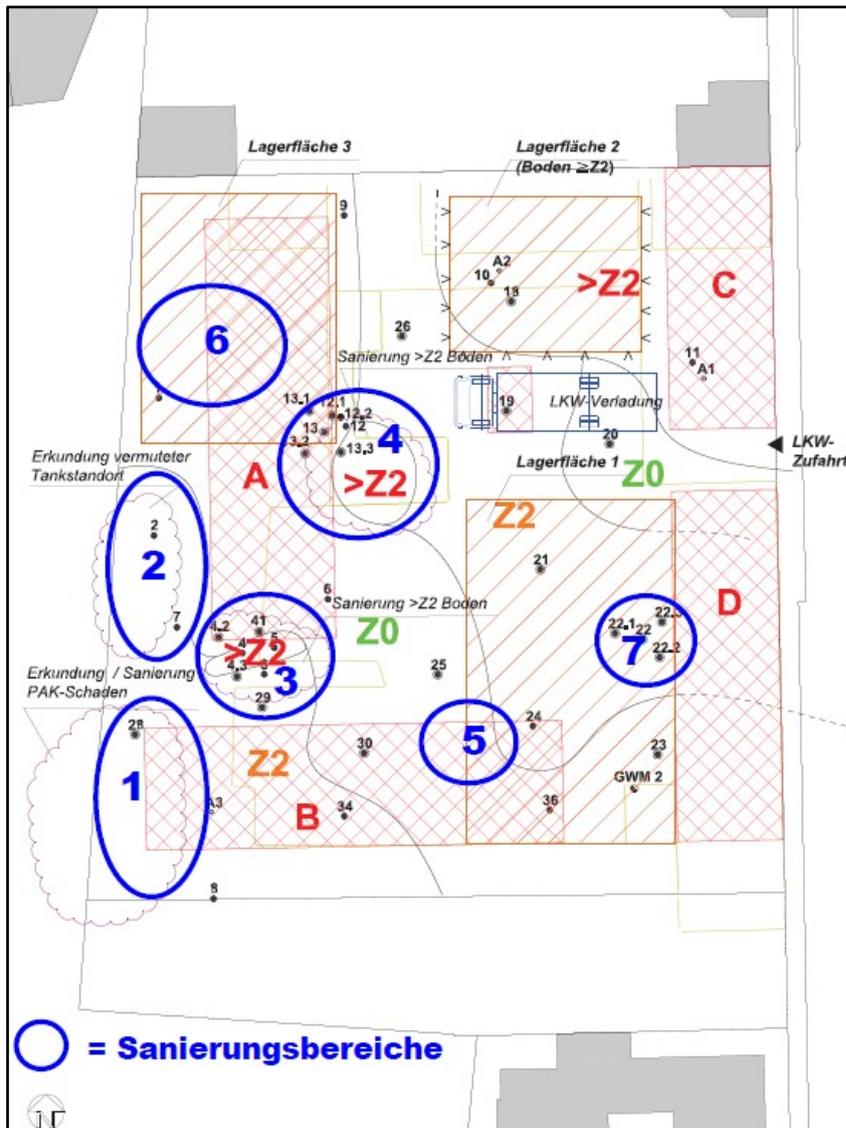
Abbildung 3: Darstellung der Sanierungsbereiche

Für die bereits bekannten (SB 1, 2, 3, 4 und 7, siehe Abbildung 3) sowie die während der Aushubmaßnahme zusätzlich festgestellten Sanierungsbereiche (SB 5 und 6) wurde eine eigene fortlaufende Nummerierung eingeführt. Dadurch können entnommene Proben den Sanierungszonen im Baufeld besser zugeordnet werden. Gleichzeitig wird die Darstellung im Lageplan übersichtlicher. Die im Sanierungsplan genannten Bereiche sind der Abbildung 3 und dem Lageplan in Anlage 1.3 zu entnehmen.

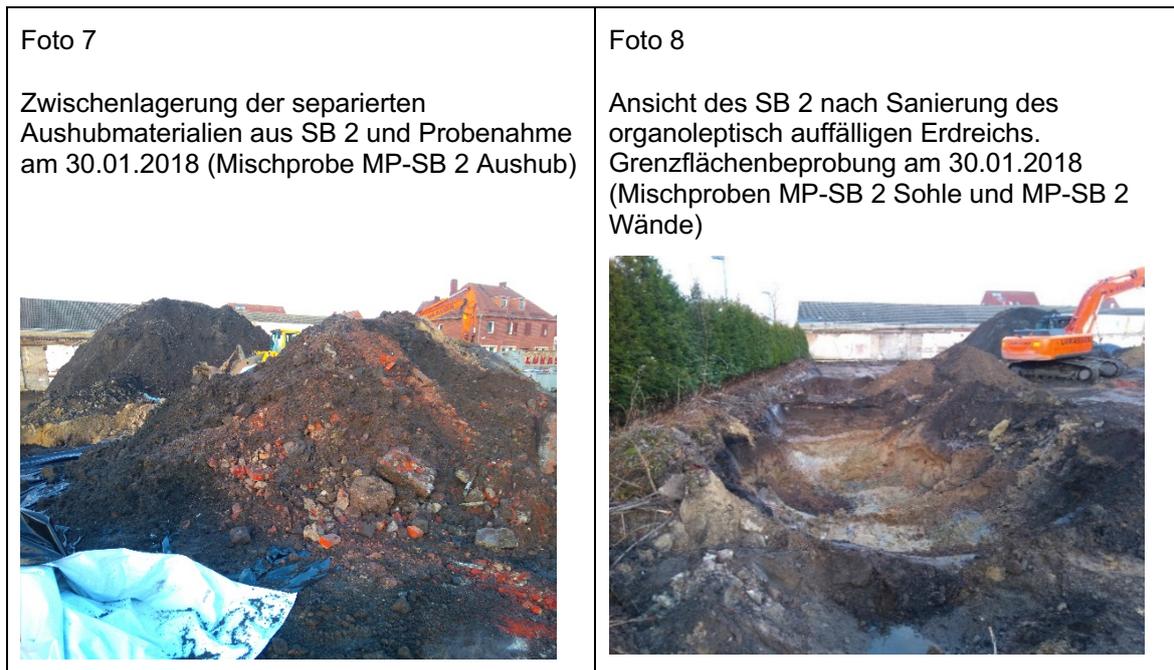
Das stichfeste Aushubmaterial wurde in einer Miete auf einer ausgewiesenen oberflächenversiegelten Fläche mit einer ausgelegten Folie zwischengelagert (Foto 7).

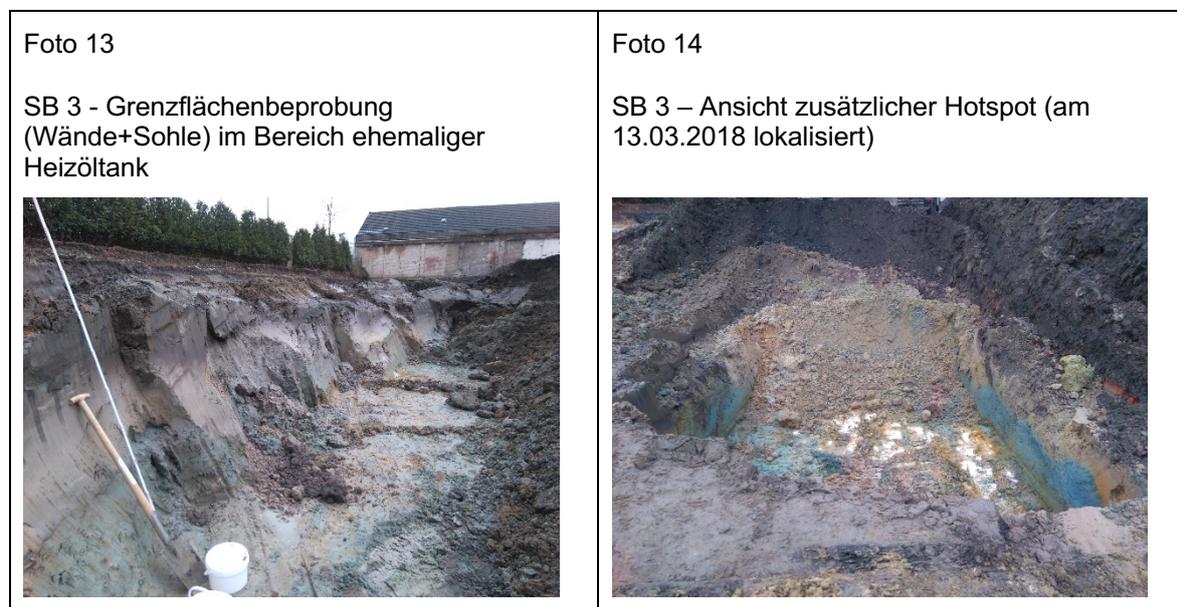
Foto 15

Am gleichen Tag wurde mit der Sanierung des Erdreichs im Bereich des ehemaligen Heizöltanks begonnen (Foto 13). Die organoleptisch auffälligen Aushubmaterialien aus dem SB3 wurden auf einer Lagerfläche nahe der Baustellenausfahrt aufgemietet (siehe Lageplan 1.6). Im Zuge der Sanierungsarbeiten im Bereich des ehemaligen Heizöltanks wurde ca. 2 m östlich der Sanierungsgrube ein zusätzlicher Hotspot mit geruchlich auffälligen Bodenmaterialien angetroffen. Das auffällige Bodenmaterial aus dem Hotspot wurde ausgekoffert und zusammen mit dem Material aus dem Bereich des ehemaligen Heizöltanks aufgemietet (Foto 15). Das Haufwerk wurde nach Abschluss der Arbeiten mit Folie abgedeckt.

Am 13.03.2018 erfolgten die Grenzflächenbeprobungen in den vorhandenen Sanierungsgruben (Foto 13+14) sowie die Probenahme an dem Aushubmaterial. Die Mischprobe „MP-SB3 Aushub“ von dem Aushubmaterial (Foto 15) wurde auf die Parameterliste gemäß LAGA Boden 2004 und die ergänzenden Parameter gemäß DepV untersucht. Die Proben aus den Grenzflächenuntersuchungen im Bereich des ehemaligen Heizöltanks „MP SB3 Tank Sohle“ und „MP SB 3 Tank Wände“ wurden jeweils auf die Verdachtsparameter KW, PAK nach EPA, PCB und Schwermetalle untersucht. Die Proben aus dem Hotspot mit der Bezeichnung „MP SB3 Sohle“ und „MP SB3 Wände“ wurden auf den Verdachtsparameter KW untersucht. Die Untersuchungsergebnisse sind den Prüfberichten-Nr. 3752450 vom 20.03.2018 (MP SB3 Aushub) und Nr. 3752603 vom 20.03.2018 (MP SB3 Tank Sohle, MP SB 3 Tank Wände, MP SB3 Sohle, MP SB3 Wände) zu entnehmen.

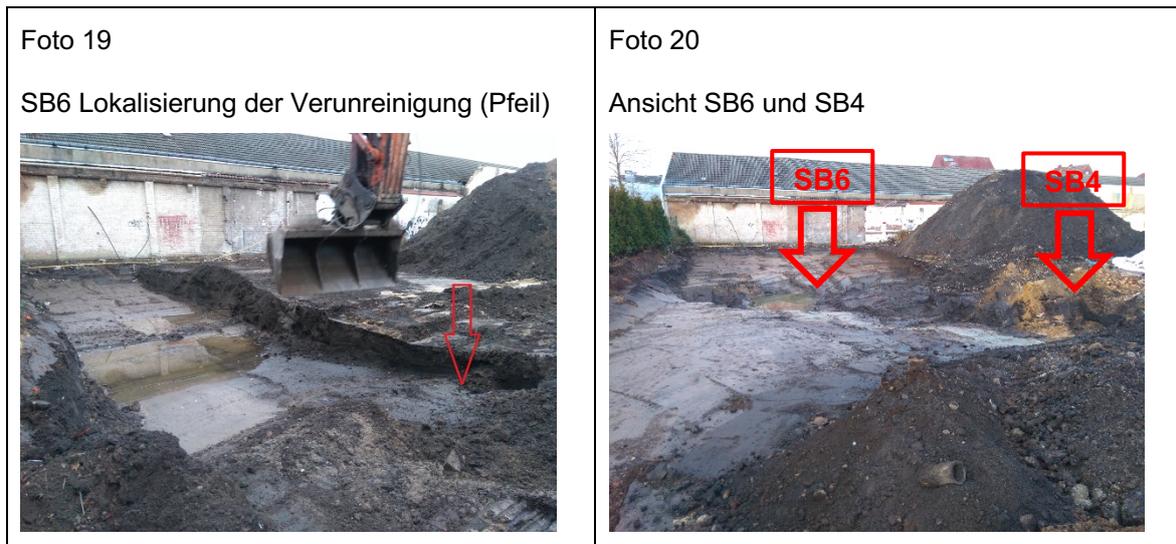
Am 29.01.2018 und 30.01.2018 erfolgten die Grenzflächenuntersuchungen in den Sanierungsgruben SB6 und SB4 (Foto 20) sowie die Probenahme an dem aus den Sanierungsbereichen SB6 und SB4 stammenden gemeinsam aufgemieteten Aushubmaterial (Foto 21).

Die Mischproben „MP-SB 6 Sohle“ und „MP-SB 6 Wände“ sowie „MP-SB 4 Sohle“ und „MP-SB 4 Wände“ wurden auf die Verdachtsparameter MKW und BTX untersucht. Die Auswertung der Untersuchungsergebnisse für die Mischproben aus dem SB6 (Prüfbericht-Nr. 3694629 vom 05.02.2018) hat ergeben, dass die Zuordnungswerte Z0 nach LAGA Boden 2004 eingehalten werden. Somit wurde der SB6 erfolgreich saniert.

Die Ergebnisse für die Grenzflächenproben aus dem SB4 (Prüfbericht-Nr. 3697936 vom 06.02.2018) hat KW-Gehalte von 150 mg/kg (MP-SB 4 Sohle) und 6.000 mg/kg (MP-SB 4 Wände) ergeben (HINWEIS: Die Ergebnisse im Prüfbericht-Nr. 3697936 wurden mit dem Prüfbericht-Nr. 3708952 vom 14.02.2018 mit der Darstellung der mobilen Anteile C10-C20 sowie entsprechender Chromatogramme ergänzt). Daraufhin wurde von der Sohle und den Wänden im SB4 weitere Bodenmaterialien abgetragen und in der Aushubmiete SB4+6 eingelagert. Aus dem nachsanierten SB4 wurde erneut eine Mischprobe von den Wänden und der Sohle entnommen und als „MP-SB 4.1 Wände“ nochmal auf die Parameter KW und BTX untersucht. Die Auswertung des Prüfberichts-Nr. 3766454 vom 03.04.2018 hat ergeben, dass die Zuordnungswerte Z0 nach LAGA Boden 2004 eingehalten werden. Somit wurde der SB4 erfolgreich saniert.

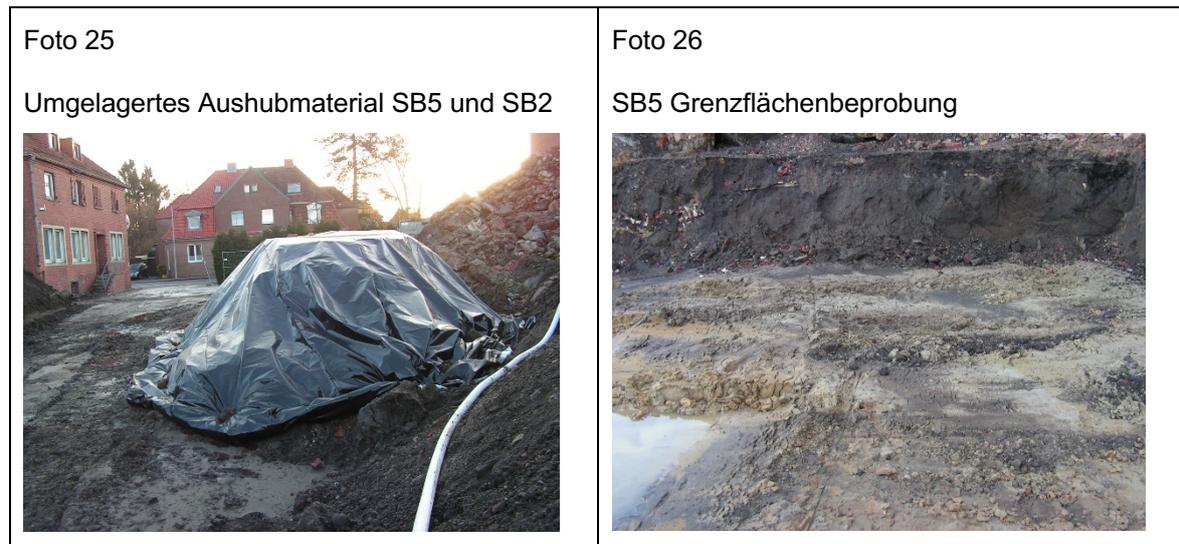
Am 08.03.2018 wurden die Grenzflächen im SB5 (Foto 26) sowie das Aushubmaterial beprobt. Die Mischprobe mit der Bezeichnung „MP-SB 5 Sohle/Wände“ wurde auf die relevanten Parameter KW und BTX untersucht. Die Mischprobe von dem Aushubmaterial mit der Probenbezeichnung „MP-SB 5+2 Aushub“ wurde auf die Parameterliste gemäß LAGA für Boden 2004 und die ergänzenden Parameter gemäß DepV untersucht.

Die Ergebnisse der Grenzflächenuntersuchung für die „MP-SB 5 Sohle/Wände“ zeigte sich absolut unauffällig (Prüfbericht-Nr. 3744048 vom 14.03.2018), so dass keine weiteren Sanierungsmaßnahmen durchzuführen waren. Die Sanierung von SB5 wurde erfolgreich abgeschlossen.

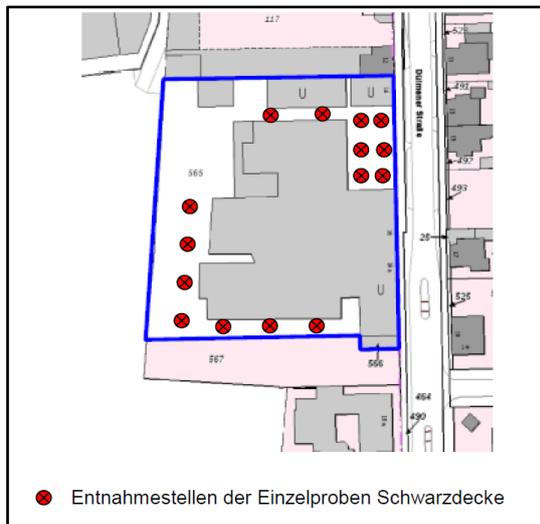
Abbildung 4: Entnahmestellen

Von den auf dem Sanierungsgrundstück vorhandenen Schwarzdecken wurde am 20.02.2018 an 15 verschiedenen jeweils Einzelproben entnommen, die zu der Mischprobe „MP-Schwarzdecke“ zusammengeführt wurden.

Die Mischprobe wurde auf den relevanten Parameter PAK nach EPA untersucht. Nach Auswertung des Prüfberichtes-Nr. 3719272 vom 22.02.2018 konnte ein PAK-Gehalt von 8,46 mg/kg an der Mischprobe ermittelt werden. Demnach sind die Schwarzdecken auf dem Grundstück als bituminös einzustufen und können im Rahmen des Bauschuttrecyclings entsprechend weiterverarbeitet werden.
