Überholt!
Planung
Stand November 2014

Inhaltsverzeichnis	Seite
1 Aufgabenstellung	2
1.1 Energetische Sanierung	
1.2 Brandschutzanforderungen	
1.3 Organisation	
2 Beteiligte	3
3 Sanierungsvorschlag/ Maßnahmenkatalog	3
3.1 Rettungswege	
3.2 Fassade	
3.3 Dach	
3.4 Fenster/ Türen	
3.5 Sonstige Sanierungsarbeiten	
3.6 Umbau im Bereich des Lehrzimmers (Bestand)	
3.7 Erneuerung Fassadenbereich 2	
3.8 TGA Elektro	
3.9 TGA Lüftung/Heizung/Sanitär	
4 Kosten	7
4.1 Sanierung dreigeschossiges Schulgebäude	
4.2 Sonstige ergänzende Baumaßnahmen	
5 Einzelmaßnahmen mit Kostenersparnis	8
6 Abgleich Sanierung/ Neubau	8
7 weiterer Ablauf nach Entscheidung	9
8 Anlagen	9

1 Aufgabenstellung

Der seinerzeit nicht sanierte dreigeschossige Gebäudeteil der Schule soll nunmehr untersucht und energetisch saniert werden. Neben dem Gebäude sollen die noch nicht sanierten Fassadenteile im niedrigeren Bauteil ebenfalls erneuert werden (Anlage 1, Fassadenbereich 2).

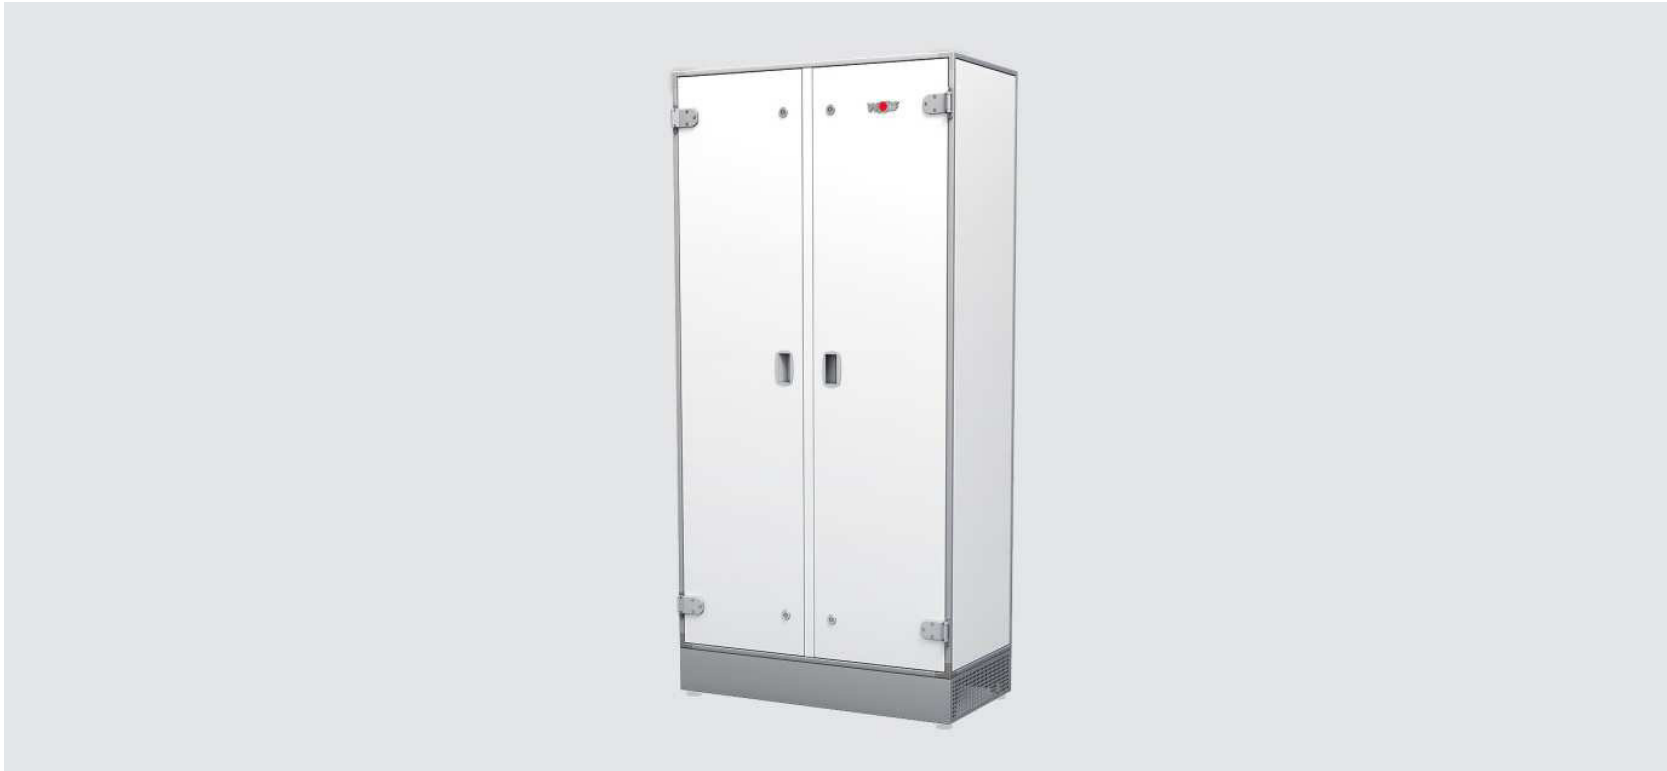
ANLAGE 13.1

Abbildung 1: Lüftungsschrank

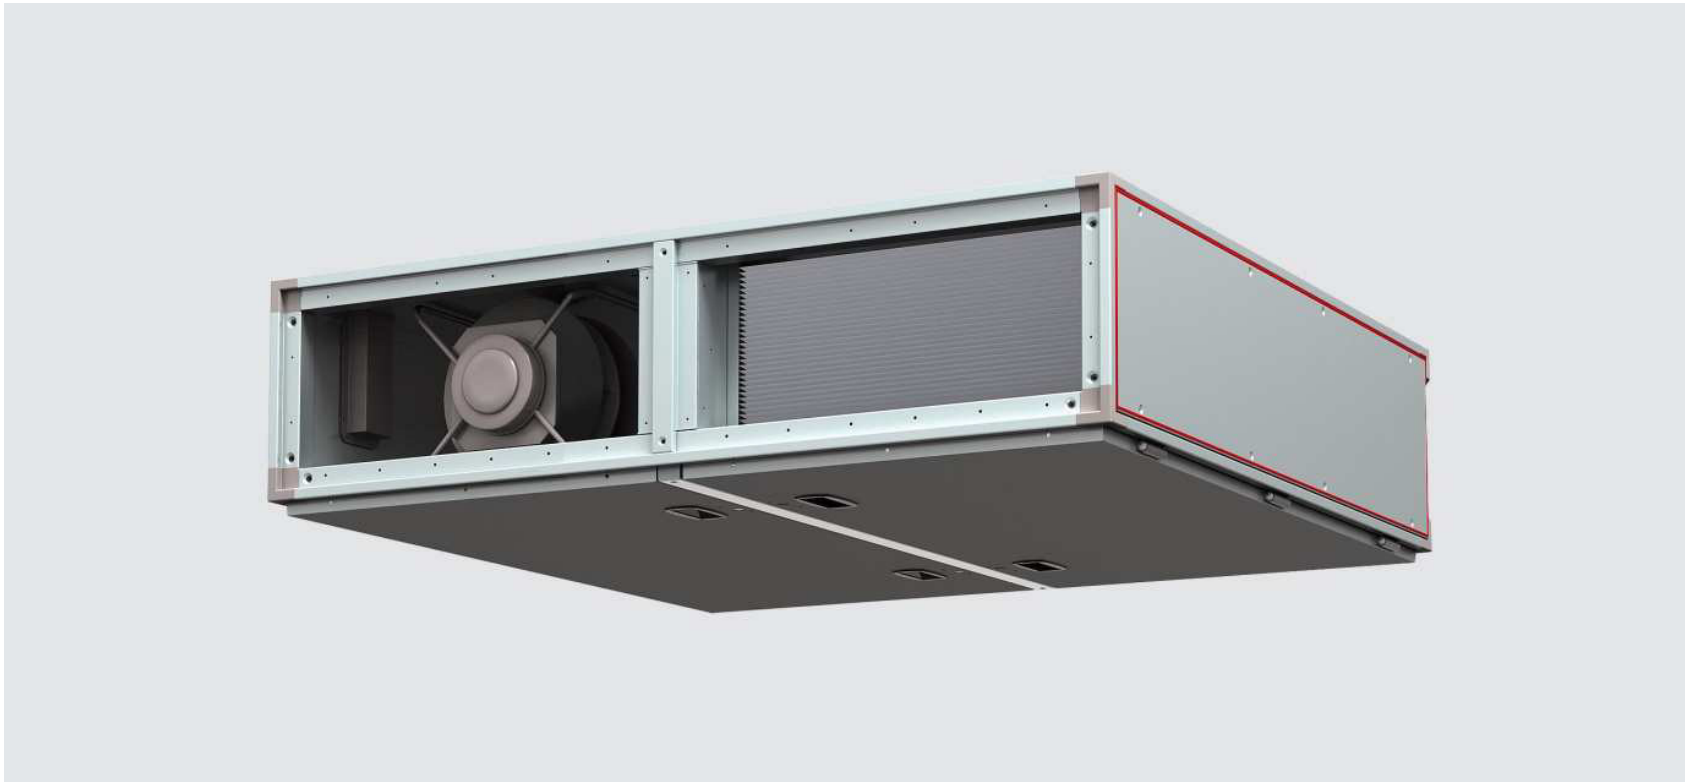
ANLAGE 13.2

Abbildung 2: Alternativ Deckengerät
