Projekt  
2005-06-02  
SeGa05-07-25 Kuhfuß Coesfeld

## **Baumaßnahme: Coesfeld, Brink 36, ehemalige Ziegelei Kuhfuß, geplantes NawaRoS-Kraftwerk Begutachtung der Altlastenverdachtssituation im Bereich des Projektgeländes**

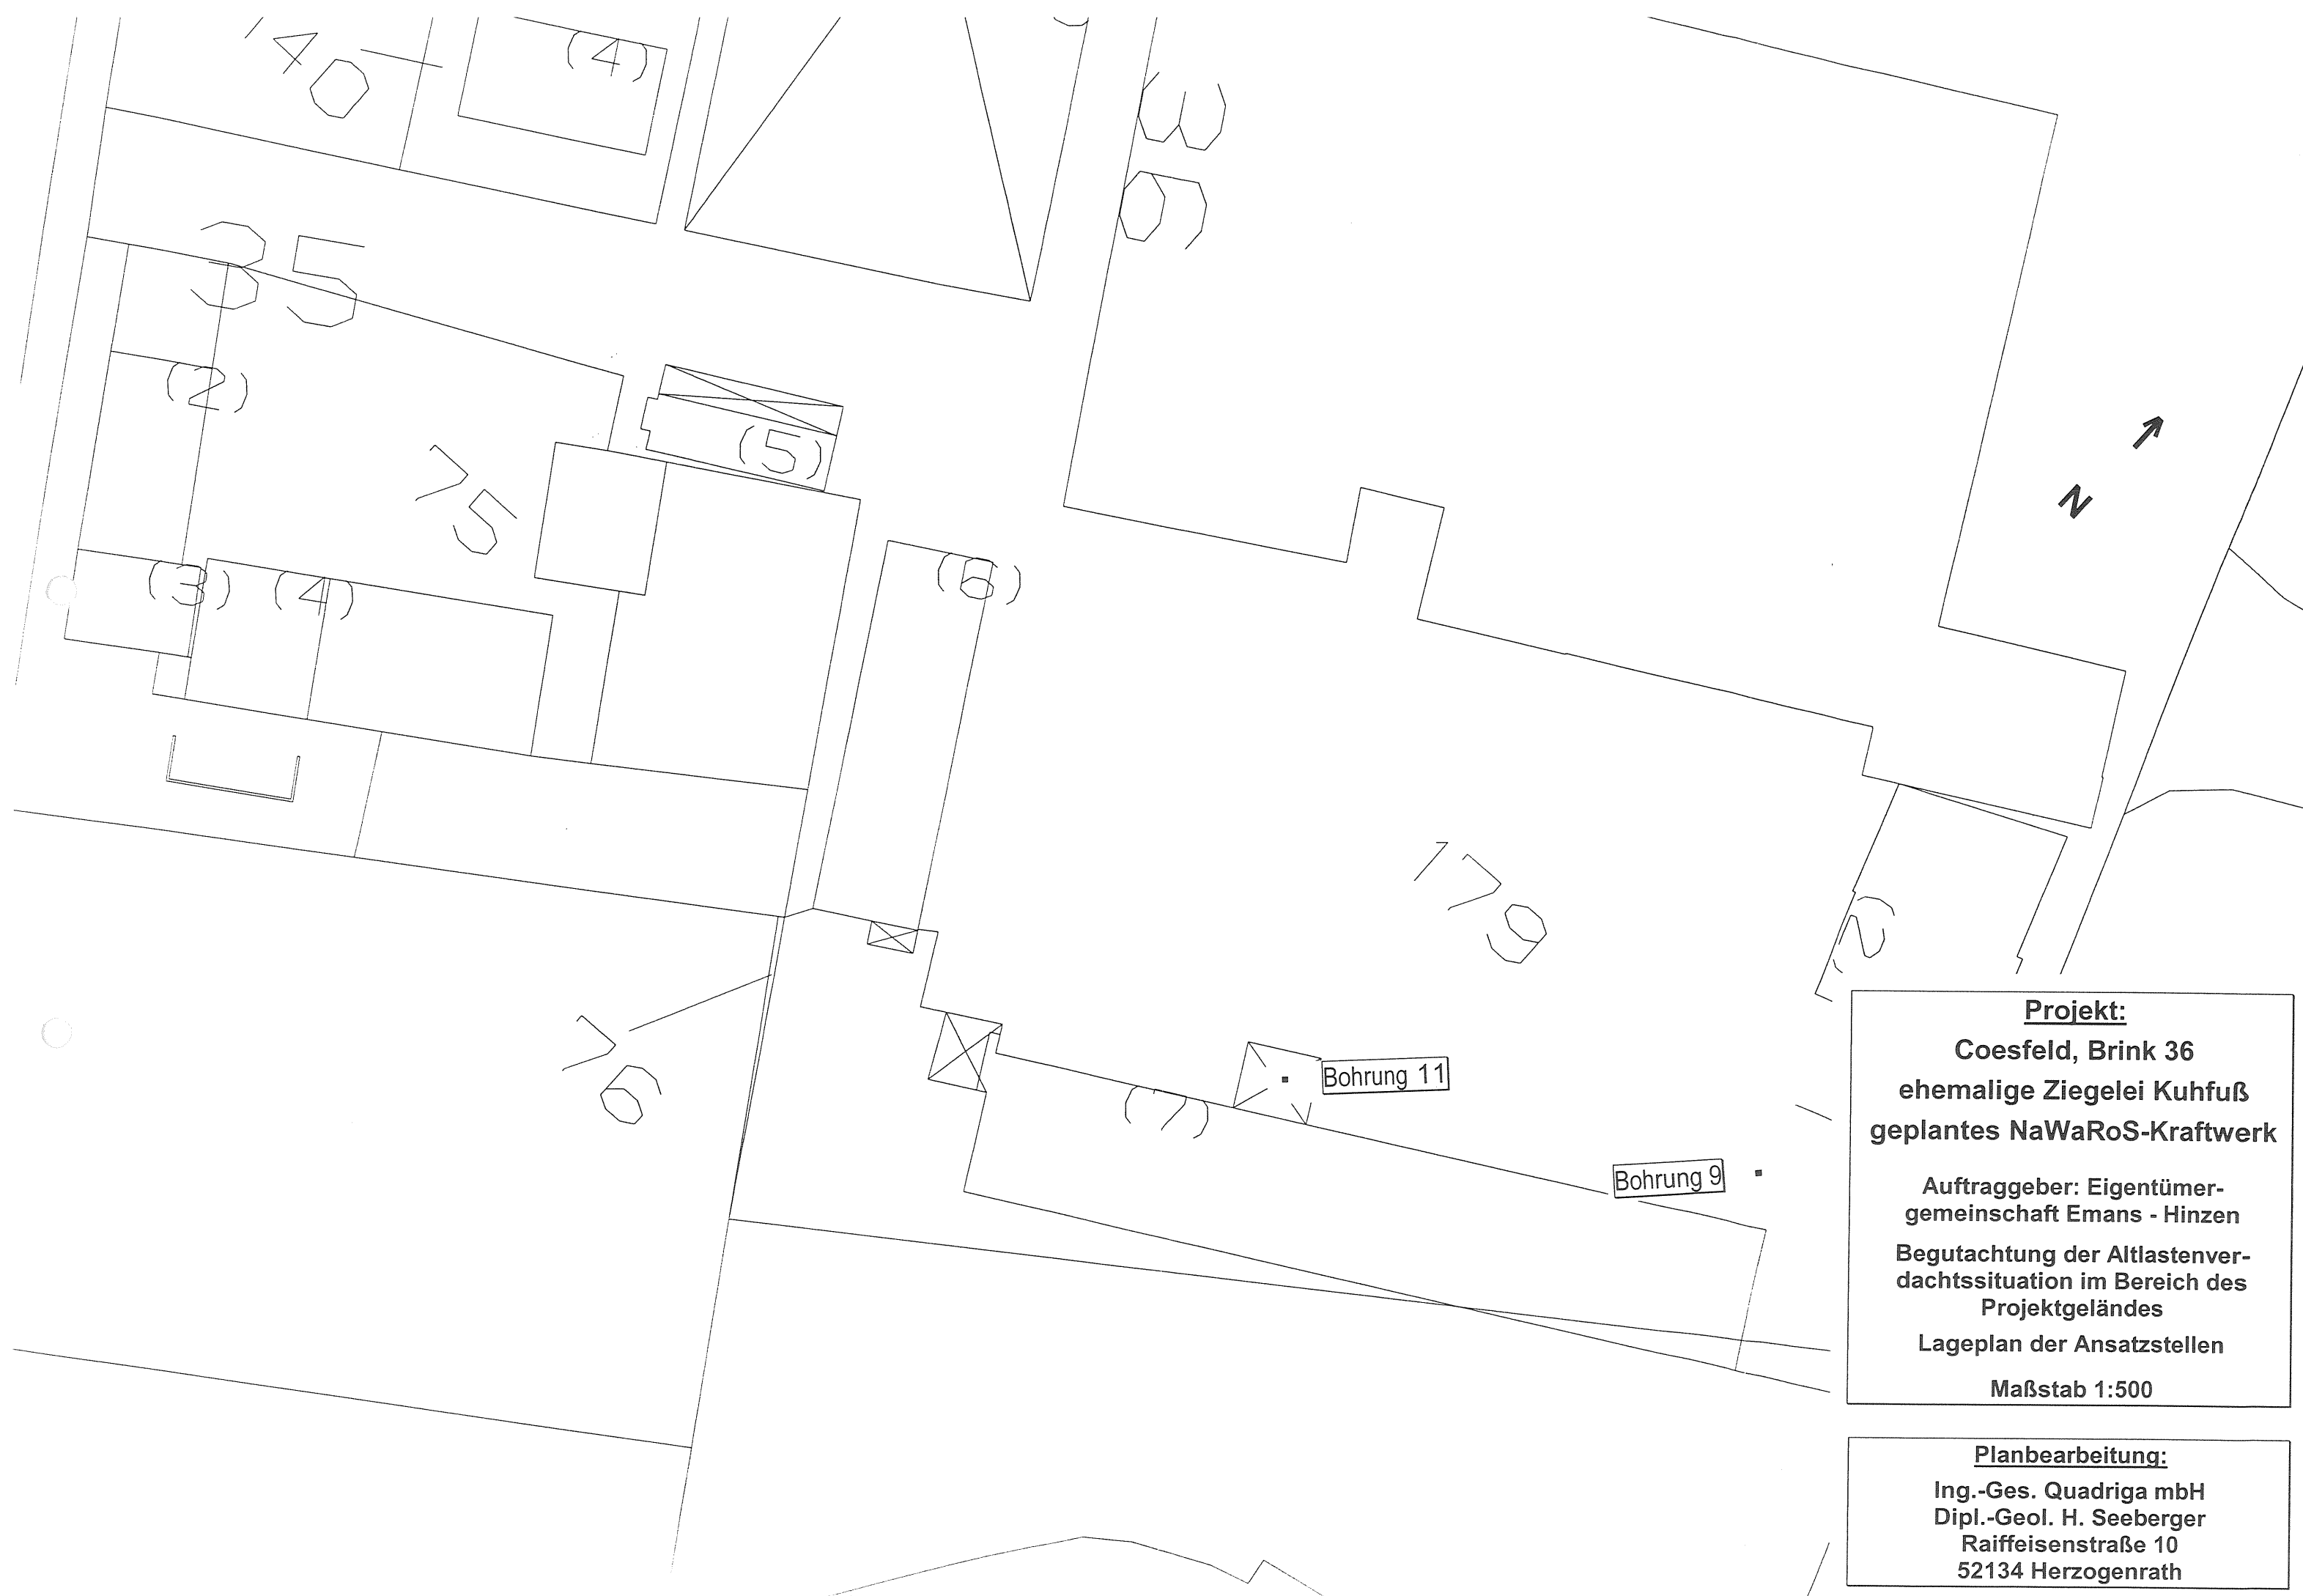
**Projekt:**  
**Coesfeld, Brink 36**  
**ehemalige Ziegelei Kuhfuß**  
**geplantes NaWaRoS-Kraftwerk**
