Anlage zum
CDU-Antrag vom 18.01.2021 / Antrag zur Verkehrssicherheit Einmündung Bruchstraße/Im Sanden

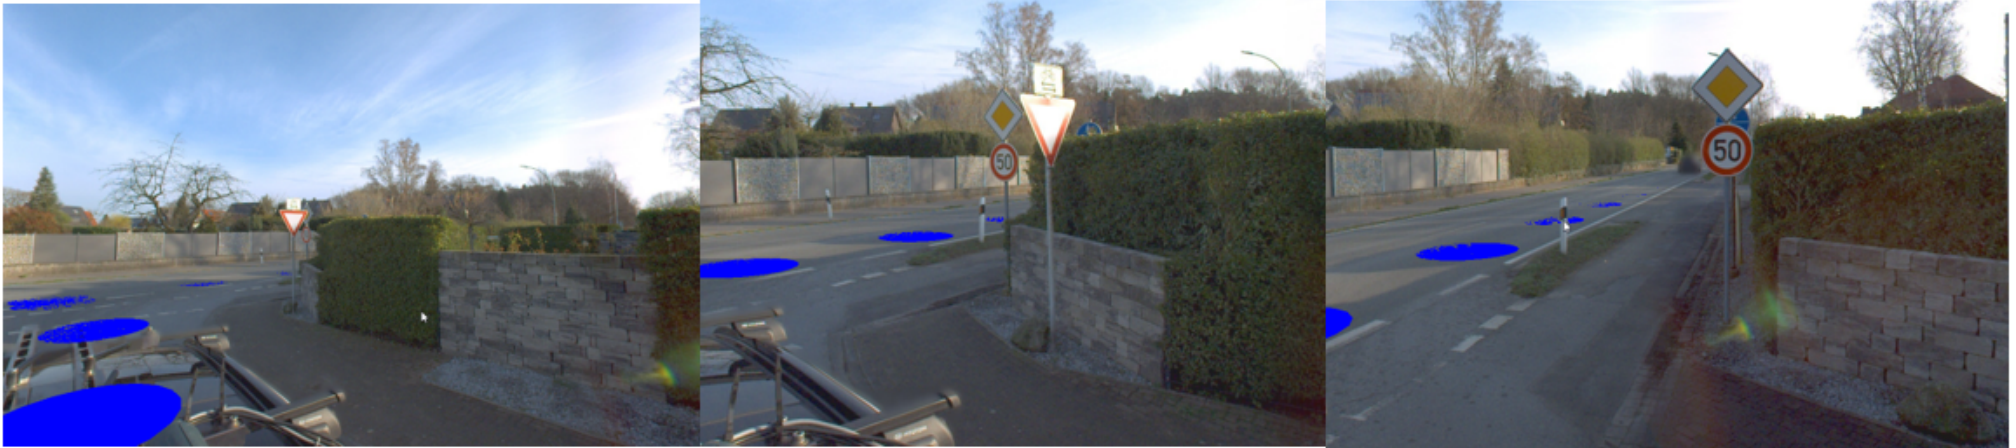
3 Blicke rd. 10 m, 5 m vor und mit Erreichen des südlichen Gehweges der K 48 Bruchstraße Richtung Dorfern/K-v-Galen-Grundschule – vor der Gabionen-/Panele-Wandkonstruktion auf der gegenüberliegenden Seite wird die Aufstellung des 1. Spiegels laut Antrag angedacht sein

Hinweis für alle Bilder: die Kamera liegt über dem Niveau des Autodachs, d.h. Blickhöhe- und Position aus dem Auto liegt tiefer und etwa 1,5 m mehr vorne

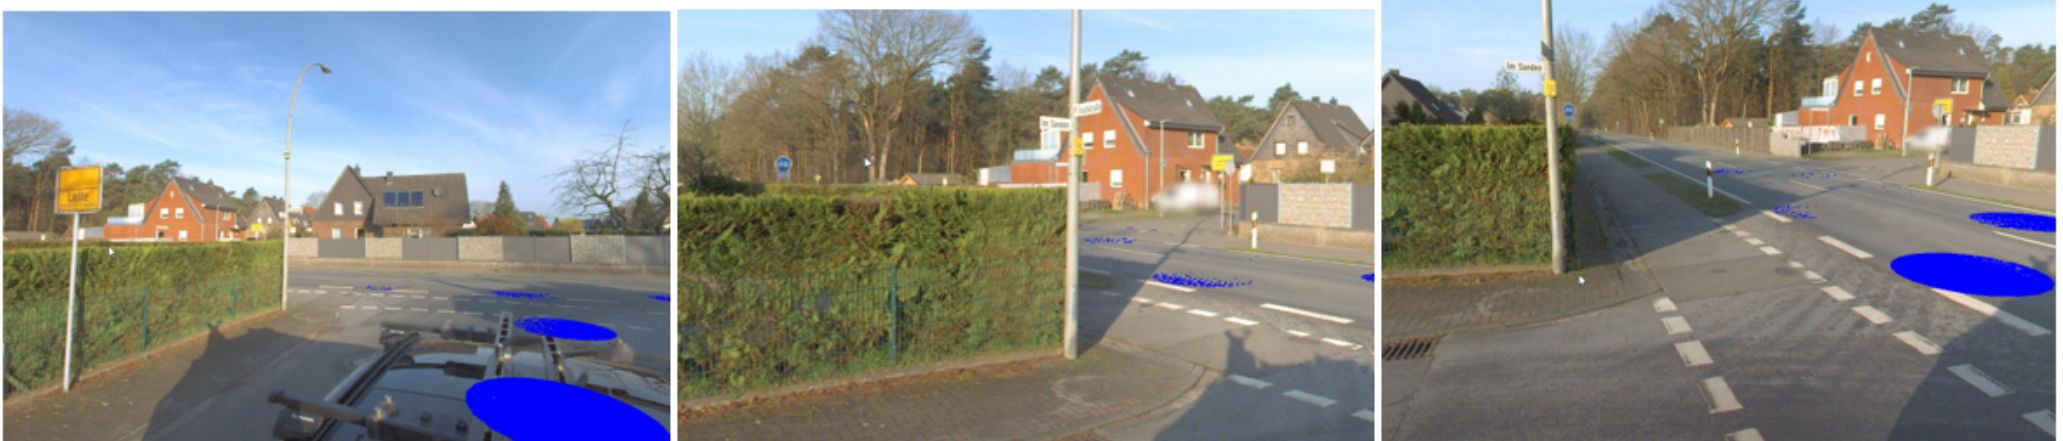
3 Blicke rd. 10 m, 5 m vor und mit Erreichen des südlichen Gehweges der K 48 Bruchstraße Richtung ortsauswärts – vor der Gabionen-/Panele-Wandkonstruktion auf der gegenüberliegenden Seite wird die Aufstellung des 2. Spiegels laut Antrag angedacht sein

Hinweis für alle Bilder: die Kamera liegt über dem Niveau des Autodachs, d.h. Blickhöhe- und Position aus dem Auto liegt tiefer und etwa 1,5 m mehr vorne
