Turnhalle

Sanierung des
 Umkleebereiches

Laurentiussschule / Turnhalle Anlage 3

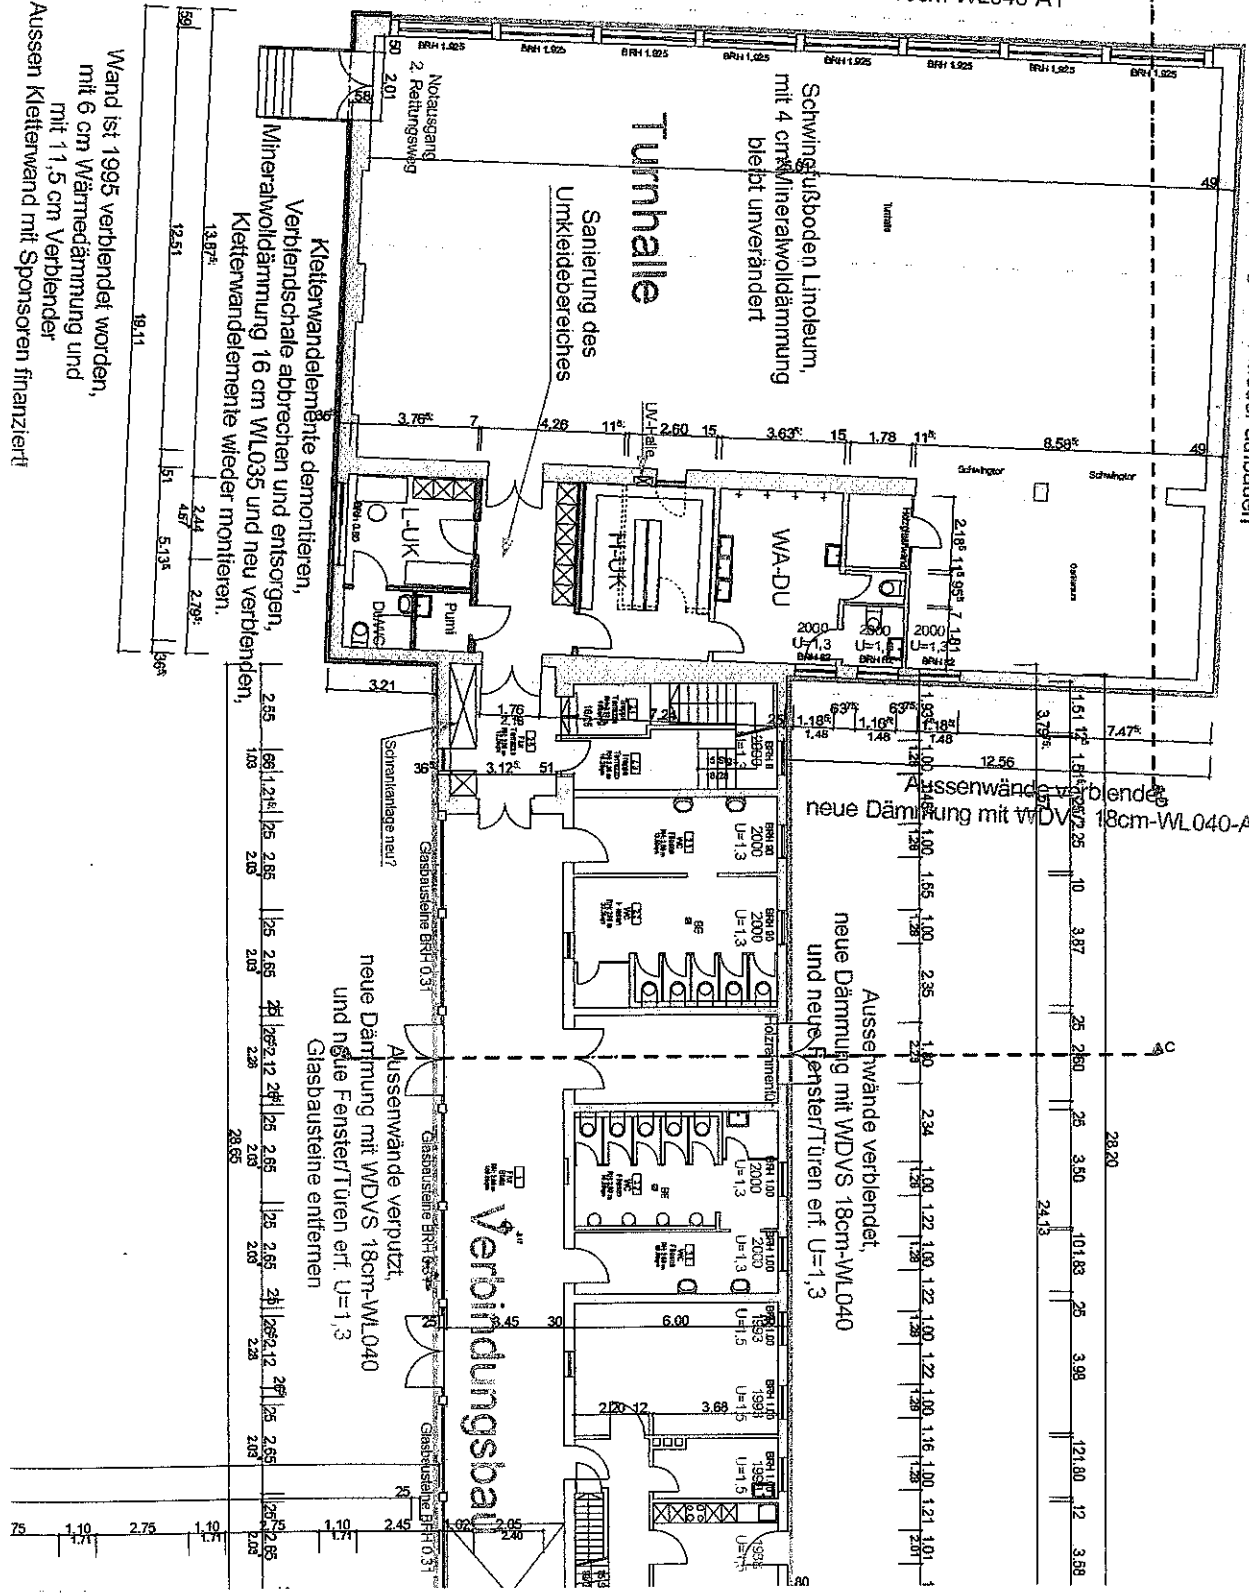
Verblendschale abbrechen und entsorgen,
 neue Dämmung mit WDVS 14cm-WL032-A1
 19,11

Grenzabstand nur 2,60 m
 Carport des Hausmeisters abbauen und
 eingekürzt wieder aufbauen

Fensteranlagen sind von 1992,
 vorgerichtet für 24 mm Glasstärken
 mind. erf. $U=1,5$

Brüstungsfelder sind 1995 neu verblendet worden,
 mit 6 cm Wärmedämmung und
 mit 11,5 cm Verblender; erf. $U=0,2$

Außenwände verblendet,
 neue Dämmung mit WDVS 18cm-WL040-A1

Schwingfußboden Linoleum,
 mit 4 cm Mineralwolldämmung
 bleibt unverändert

Kleberwandelemente demonstrieren,
 Verblendschale abbrechen und entsorgen,
 Mineralwolldämmung 16 cm WL035 und neu verblenden,
 Kleberwandelemente wieder montieren.

Wand ist 1995 verblendet worden,
 mit 6 cm Wärmedämmung und
 mit 11,5 cm Verblender
 Außen Kleberwand mit Sponsoren finanziert

Außenwände verblendet,
 neue Dämmung mit WDVS 18cm-WL040
 und neue Fenster/Türen erf. $U=1,3$

Außenwände verputzt,
 neue Dämmung mit WDVS 18cm-WL040
 und neue Fenster/Türen erf. $U=1,3$
 Glasbausteine entfernen
