Baumbeurteilung

Lidl Filiale Rekener Straße 67, 48653 Coesfeld

Auf dem Grundstück der Firma Damhus Grundstücksverwaltung sollten vier Kastanien auf dem Parkplatz beurteilt und die Verkehrssicherheit der Bäume überprüft werden.

01.07.2022

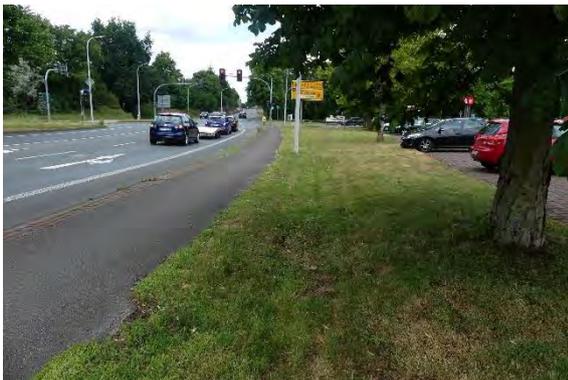
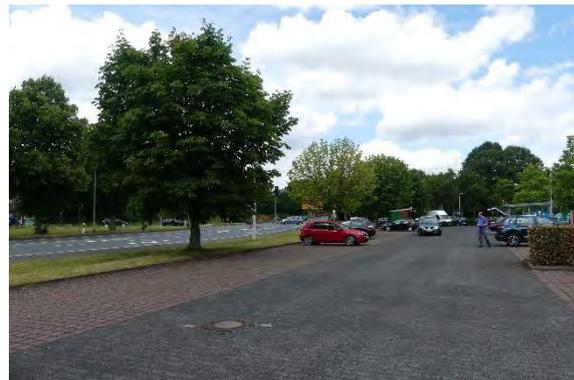
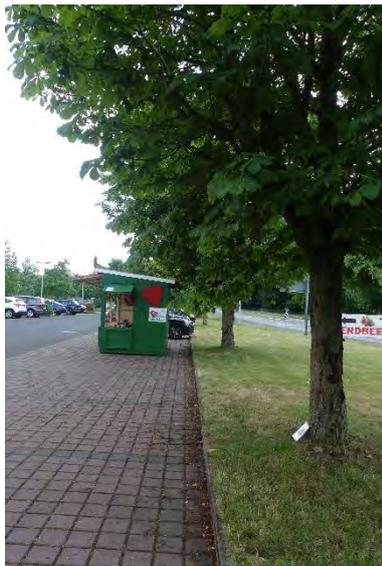
Baum 1

Baumart: Aesculus hippocastanum (Roßkastanie)

- Freiliegende Wurzelanläufe beschädigt
- Leichte Stockastriebe
- Bodenabtrag/Freiliegende Wurzeln
- Abstand zum Kantenstein ab Stammfuß < 1,0 m (ohne Rückenstütze des Kantensteins)
- Steht leicht erhöht

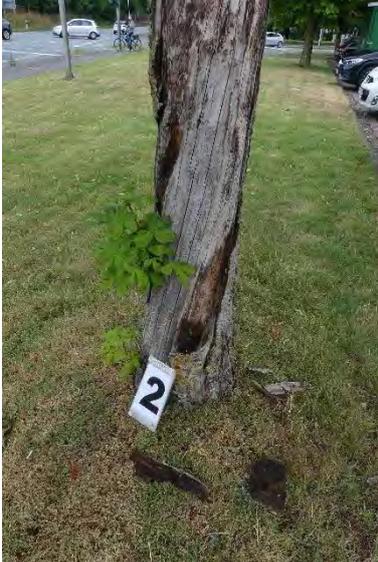
- Stamm und Stockaustriebe
- Astungswunden
- Erhebliche Stammschäden
- Starke Rindenablösungen > 70%

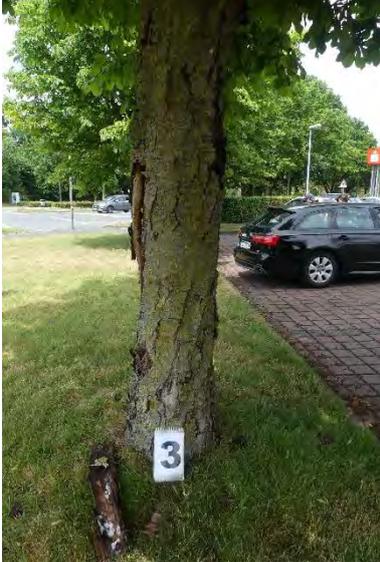
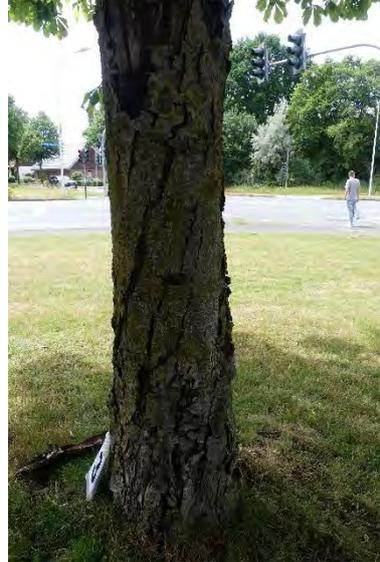
- Erhebliche Stammschäden
- Risse
- Morschungen
- Starke Rindenablösungen
